# 伊豆トレイルジャーニー2020 モニタリング報告書

2021年02月18日

1. 大会名 IZU TRAIL Journey 2020 (和文表記：伊豆トレイルジャーニー 2020)

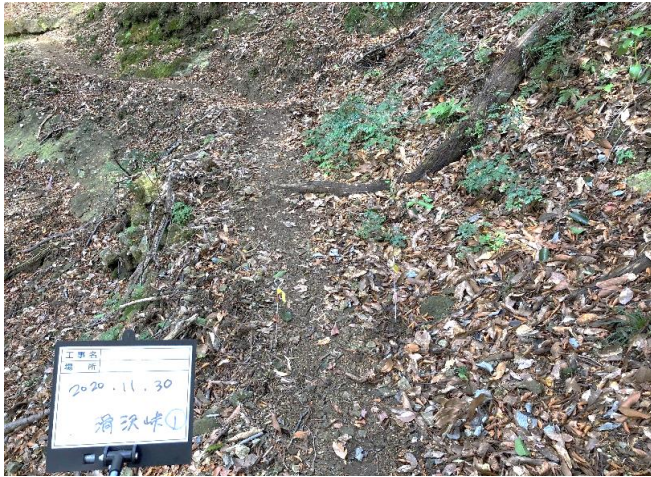
① 近景(前方)

日時	2020年11月30日 11:35	天気・気温	晴れ 9℃
実施者	鈴木磨美、清水駿		
エリア番号	1	自治体	伊豆市
エリア名称	滑沢峠	国立公園等の区分	第3種特別地域
モニタリング箇所	1 / 5		伊豆山稜線歩道
緯度	34° 50' 0.60"	幅員	55 (cm)
経度	138° 54' 4.2"	洗掘高	2.4 (cm)
標高	842.0 (m)	傾斜角度	↑ 2°
備考

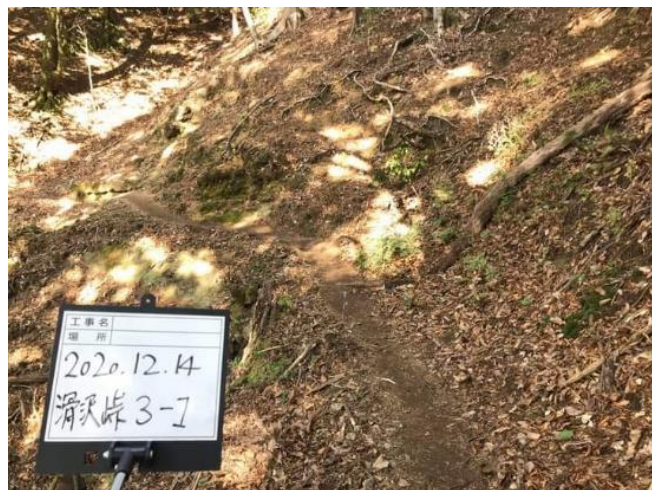
① 近景(前方)

日時	2020年12月11日 12:26	天気・気温	晴れ 1℃
実施者	千葉達雄、清水駿		
エリア番号 エリア名称 モニタリング箇所	1 滑沢峠 1 / 5	自治体 国立公園等の区分	伊豆市 第3種特別地域 伊豆山稜線歩道
		幅員 洗掘高 傾斜角度	49 (cm) 1.4 (cm) 7°
備考	特に変化は見られなかった。

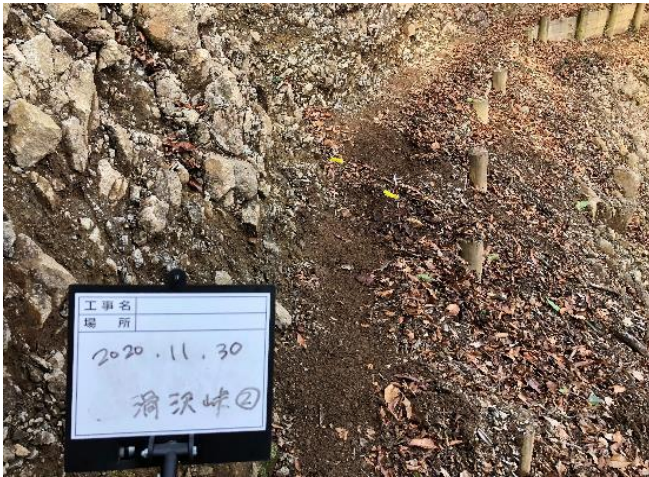
① 近景(前方)

日時	2020年11月30日 12:00	天気・気温	晴れ 10℃
実施者	鈴木磨美、清水駿		
エリア番号	1	自治体	伊豆市
エリア名称	滑沢峠	国立公園等の区分	第3種特別地域
モニタリング箇所	2 / 5		伊豆山稜線歩道
緯度	34° 50' 5.70"	幅員	32 (cm)
経度	138° 53' 47.6"	洗掘高	1.7 (cm)
標高	862.0 (m)	傾斜角度	↑ 2°
備考	2018の調査では谷側に踏み跡が見られた場所である。

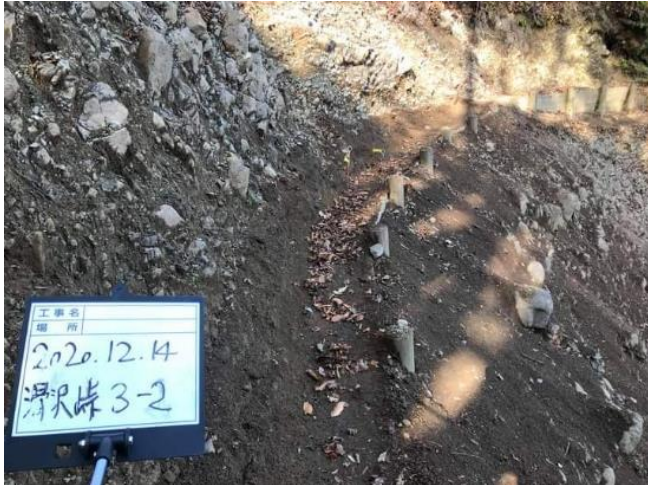
① 近景(前方)

日時	2020年12月11日 12:39	天気・気温	晴れ 5℃
実施者	千葉達雄、清水駿		
エリア番号 エリア名称 モニタリング箇所	1 滑沢峠 2 / 5	自治体 国立公園等の区分	伊豆市 第3種特別地域 伊豆山稜線歩道
		幅員 洗掘高 傾斜角度	33 (cm) 2.0 (cm) 3° ↑
備考	特に変化は見られなかった。

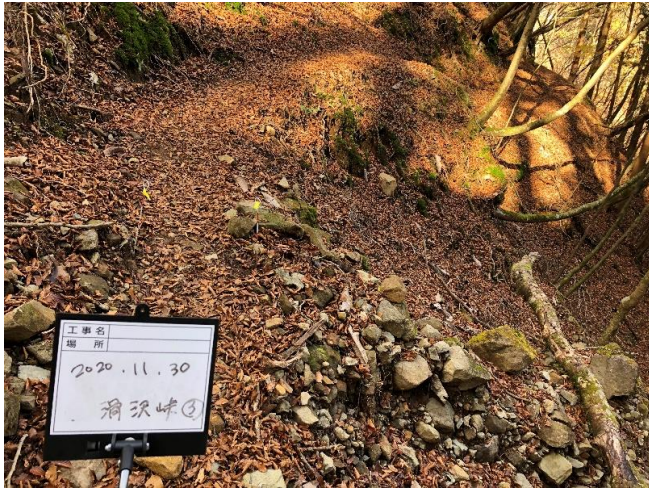
① 近景(前方)

日時	2020年11月30日 12:12	天気・気温	晴れ 9℃
実施者	鈴木磨美、清水駿		
エリア番号	1	自治体	伊豆市
エリア名称	滑沢峠	国立公園等の区分	第3種特別地域
モニタリング箇所	3 / 5		伊豆山稜線歩道
緯度	34° 50' 8.70"	幅員	53 (cm)
経度	138° 53' 36.9"	洗掘高	1.0 (cm)
標高	899.0 (m)	傾斜角度	↑ 3°
備考

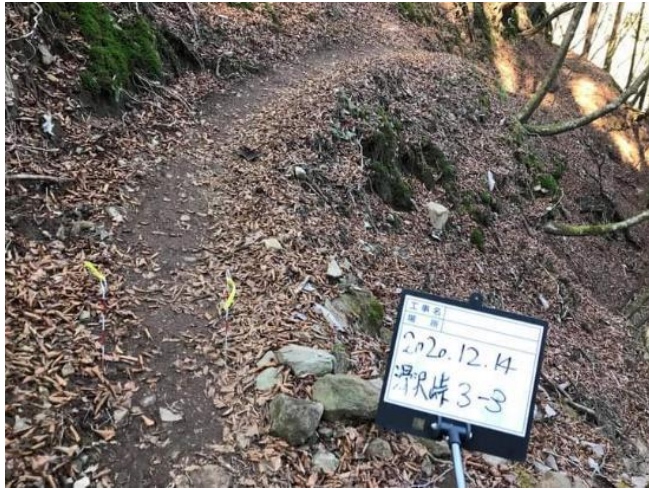
① 近景(前方)

日時	2020年12月14日 10:20	天気・気温	晴れ 4℃
実施者	千葉達雄、清水駿		
エリア番号	1	自治体	伊豆市
エリア名称	滑沢峠	国立公園等の区分	第3種特別地域
モニタリング箇所	3 / 5		伊豆山稜線歩道
		幅員	40 (cm)
		洗掘高	1.0 (cm)
		傾斜角度	↑ 5°
備考	特に変化は見られなかった。

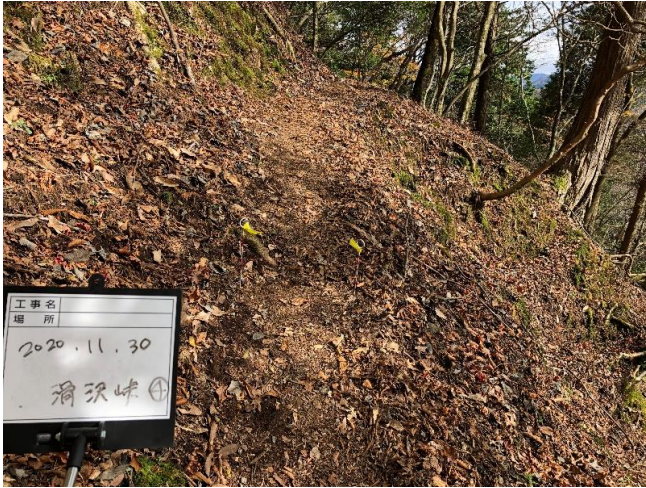
① 近景(前方)

日時	2020年11月30日 12:20	天気・気温	晴れ 9℃
実施者	鈴木磨美、清水駿		
エリア番号	1	自治体	伊豆市
エリア名称	滑沢峠	国立公園等の区分	第3種特別地域
モニタリング箇所	4 / 5		伊豆山稜線歩道
緯度	34° 50' 11.10"	幅員	45 (cm)
経度	138° 53' 36.9"	洗掘高	0.6 (cm)
標高	876.0 (m)	傾斜角度	↑ 16°
備考

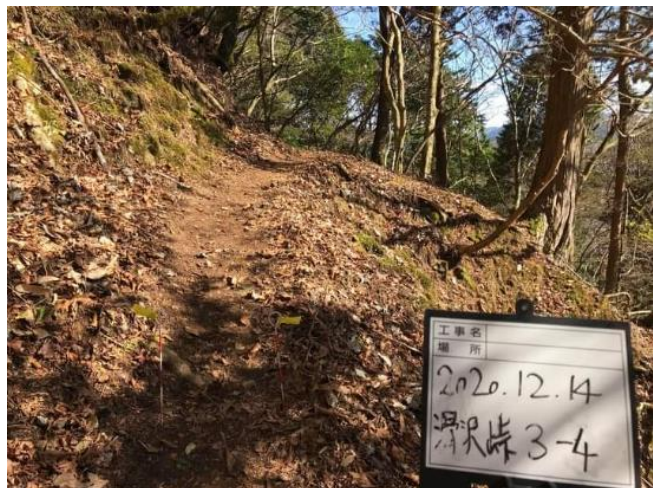
① 近景(前方)

日時	2020年12月24日 12:55	天気・気温	晴れ 4℃
実施者	千葉達雄、清水駿		
エリア番号	1	自治体	伊豆市
エリア名称	滑沢峠	国立公園等の区分	第3種特別地域
モニタリング箇所	4 / 5		伊豆山稜線歩道
		幅員	38 (cm)
		洗掘高	0 (cm)
		傾斜角度	↑ 15°
備考	特に変化は見られなかった。

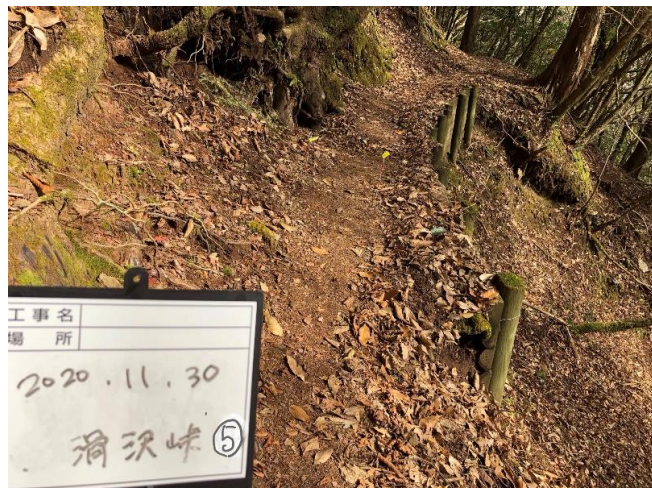
① 近景(前方)

日時	2020年11月30日 12:26	天気・気温	晴れ 10℃
実施者	鈴木磨美、清水駿		
エリア番号	1	自治体	伊豆市
エリア名称	滑沢峠	国立公園等の区分	第3種特別地域
モニタリング箇所	5 / 5		伊豆山稜線歩道
緯度	34° 50' 11.40"	幅員	42 (cm)
経度	138° 53' 38"	洗掘高	1.8 (cm)
標高	878.0 (m)	傾斜角度	↓ 0°
備考

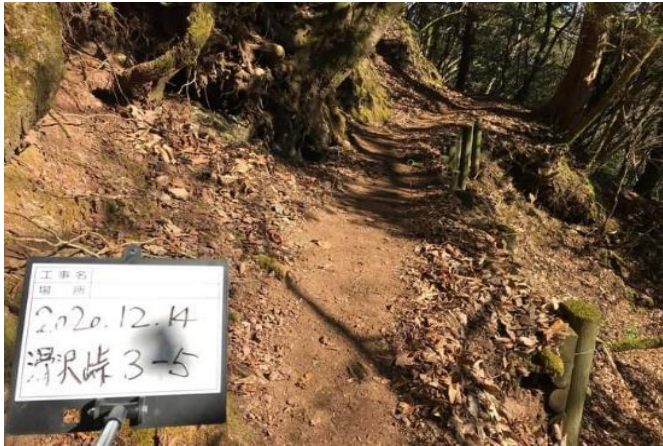
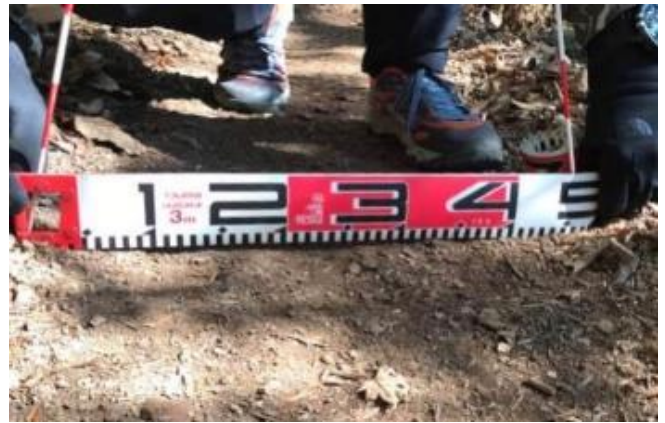
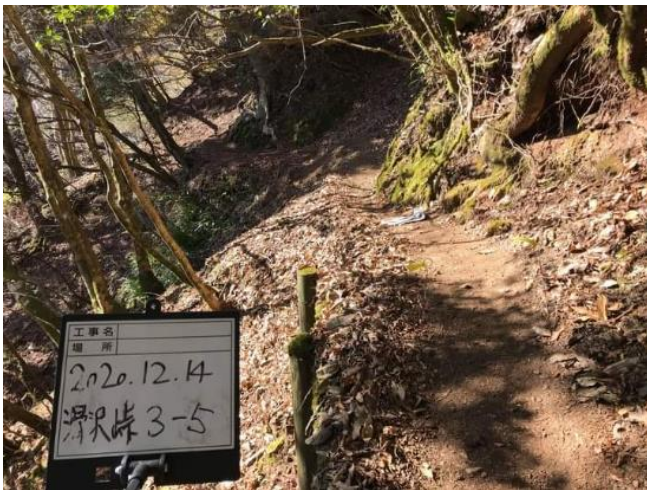
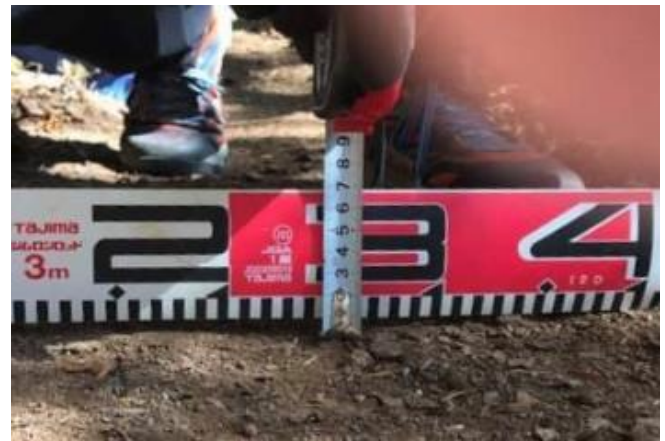
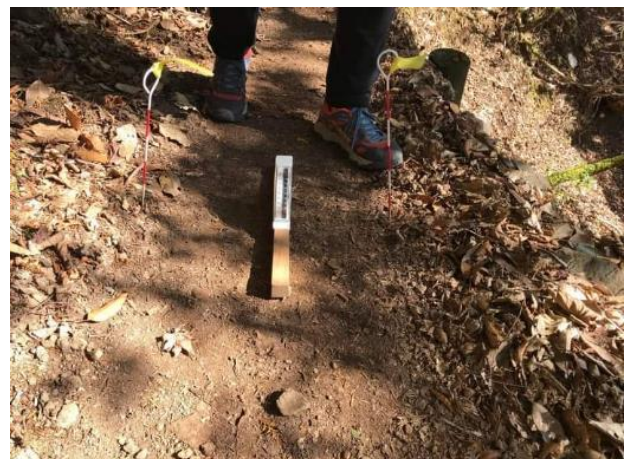
伊豆トレイルジャーニー2020 自然環境モニタリング調査票  
事後調査

日時	2020年12月14日 10:24	天気・気温	曇り 3℃
実施者	千葉達雄、清水駿		
エリア番号	1	自治体	伊豆市
エリア名称	滑沢峠	国立公園等の区分	第3種特別地域
モニタリング箇所	5 / 5		伊豆山稜線歩道
		幅員	50 (cm)
		洗掘高	1.2 (cm)
		傾斜角度	↓ 1°
備考	特に変化は見られなかった。

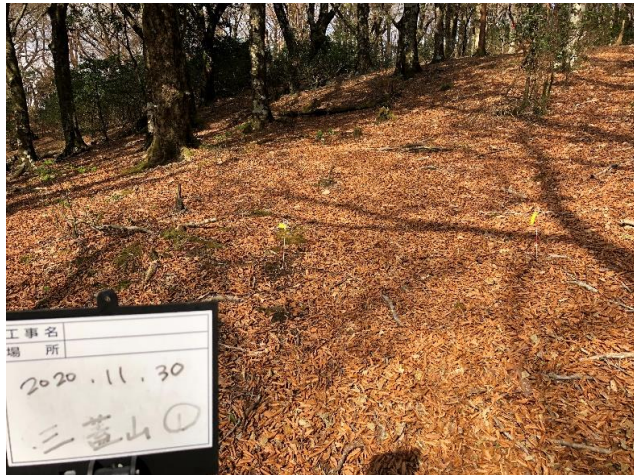
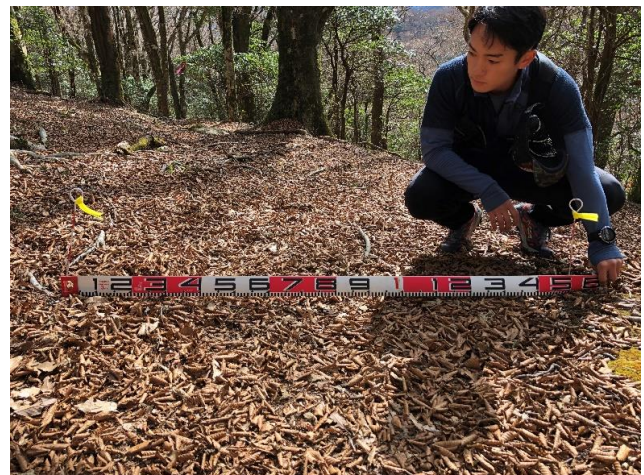
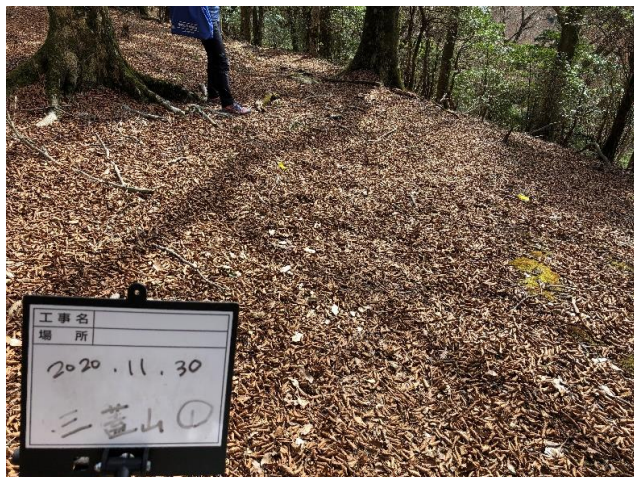
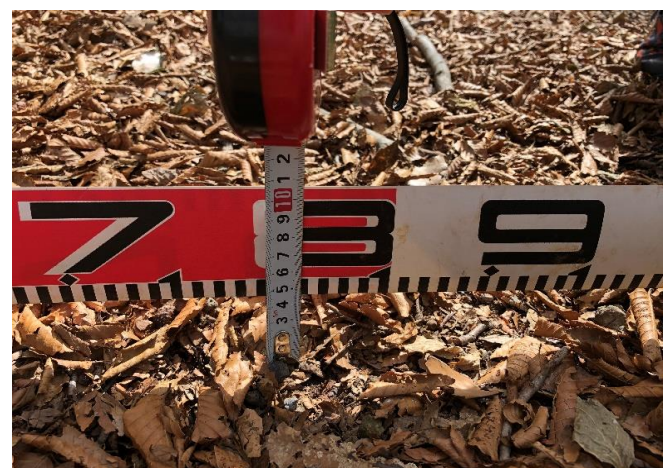
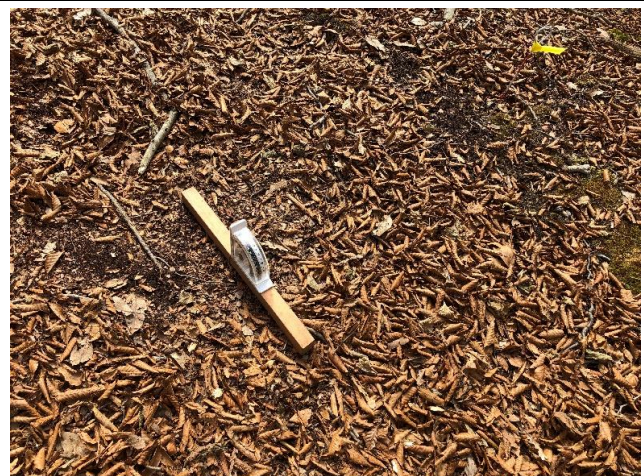
伊豆トレイルジャーニー2020 自然環境モニタリング調査票  
事前調査

日時	2020年11月30日 12:40	天気・気温	晴れ 13℃
実施者	鈴木磨美、清水駿		
エリア番号	2	自治体	伊豆市
エリア名称	三蓋山	国立公園等の区分	第3種特別地域
モニタリング箇所	1 / 5		伊豆山稜線歩道
緯度	34° 50' 16.70"	幅員	155 (cm)
経度	138° 53' 31.5"	洗掘高	4.7 (cm)
標高	986.0 (m)	傾斜角度	↑ 13°
備考

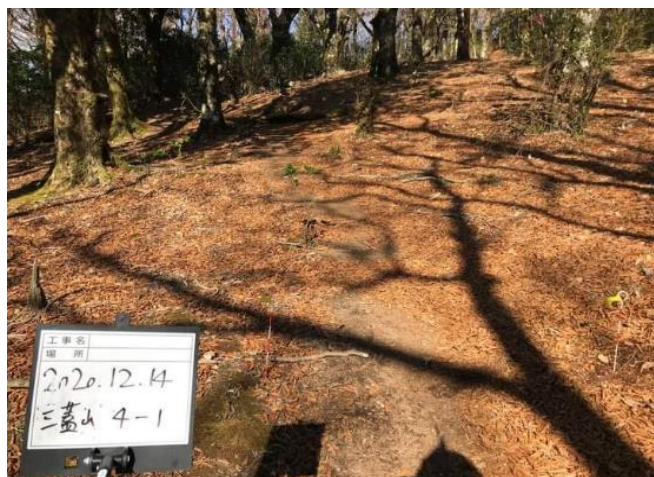
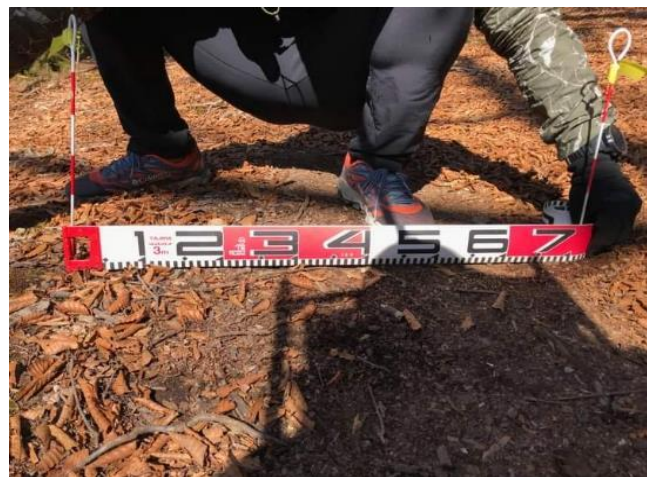
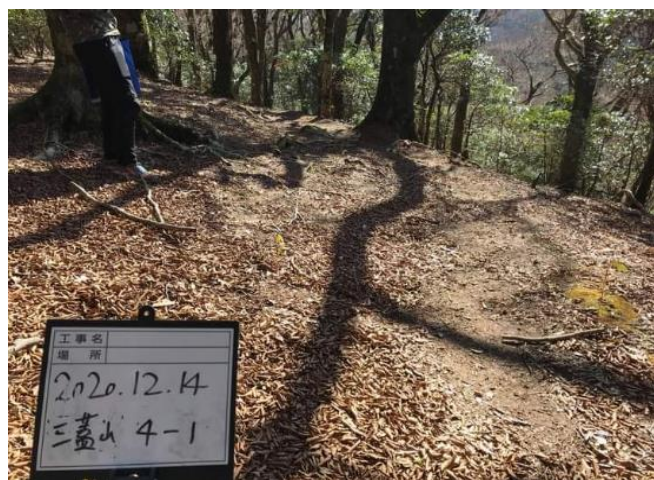
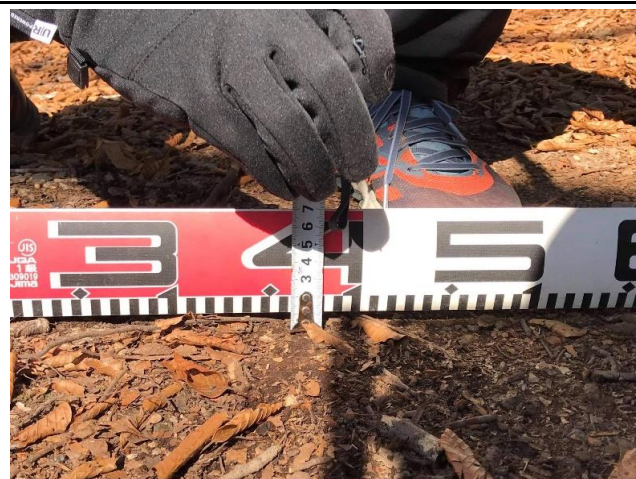
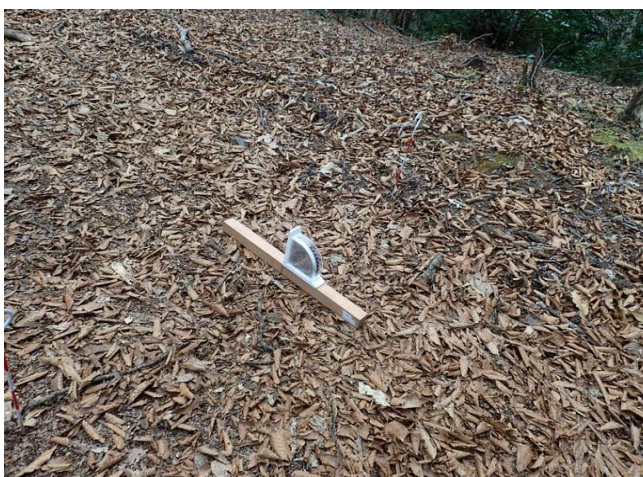
伊豆トレイルジャーニー2020 自然環境モニタリング調査票  
事後調査

日時	2020年12月14日 13:22	天気・気温	晴れ 3℃
実施者	千葉達雄、清水駿		
エリア番号	2	自治体	伊豆市
エリア名称	三蓋山	国立公園等の区分	第3種特別地域
モニタリング箇所	1 / 5		伊豆山稜線歩道
		幅員	94 (cm)
		洗掘高	2.3 (cm)
		傾斜角度	↑ 9°
備考	踏み跡によりトレイルは顕わになったが、予想よりも植生の内側であった。

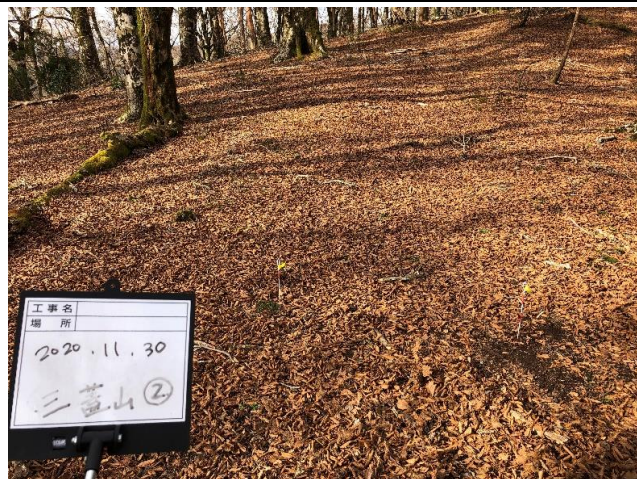
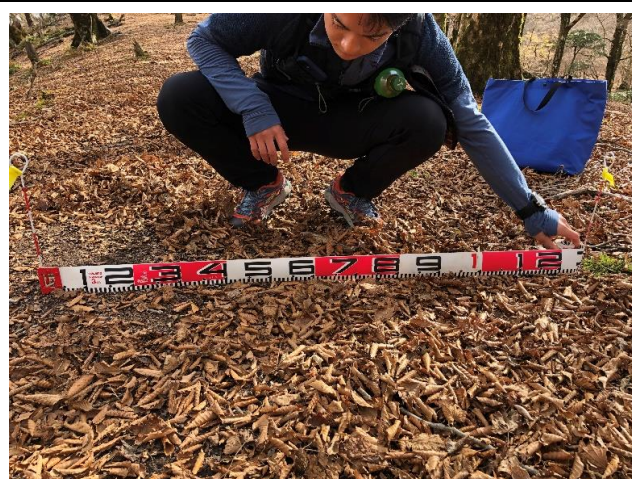
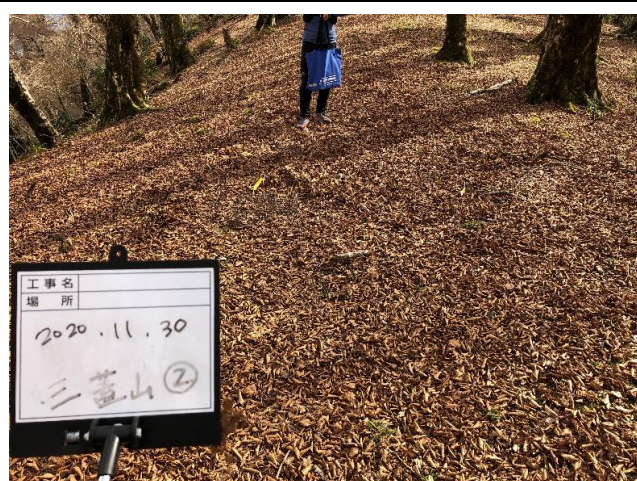
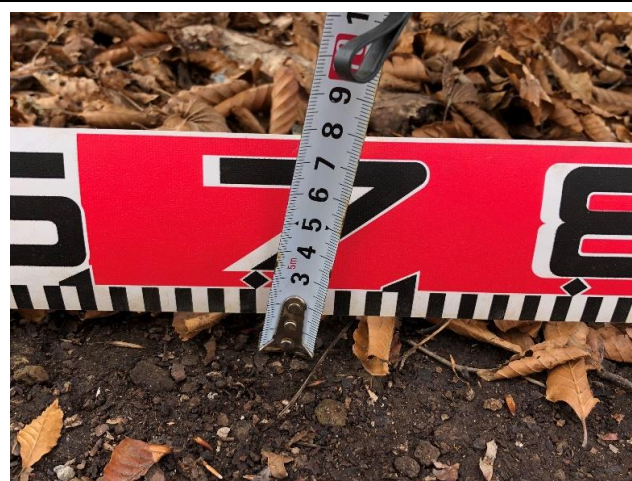
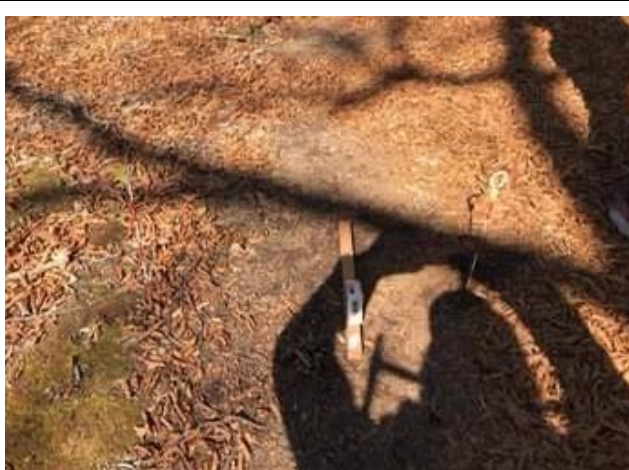
伊豆トレイルジャーニー2020 自然環境モニタリング調査票  
事前調査

日時	2020年11月30日 12:57	天気・気温	晴れ 12℃
実施者	鈴木磨美、清水駿		
エリア番号	2	自治体	伊豆市
エリア名称	三蓋山	国立公園等の区分	第3種特別地域
モニタリング箇所	2 / 5		伊豆山稜線歩道
緯度	34° 50' 24.00"	幅員	126 (cm)
経度	138° 53' 34"	洗掘高	1.7 (cm)
標高	1009.0 (m)	傾斜角度	0°
備考

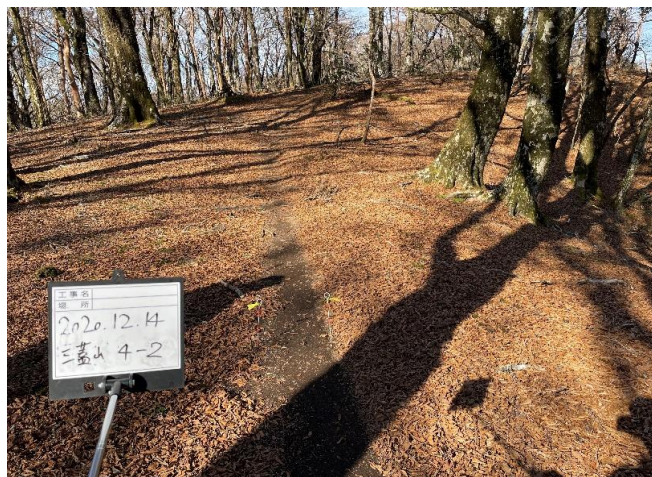
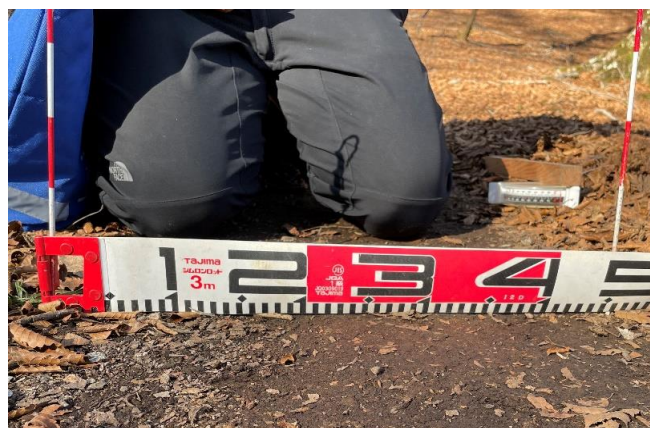
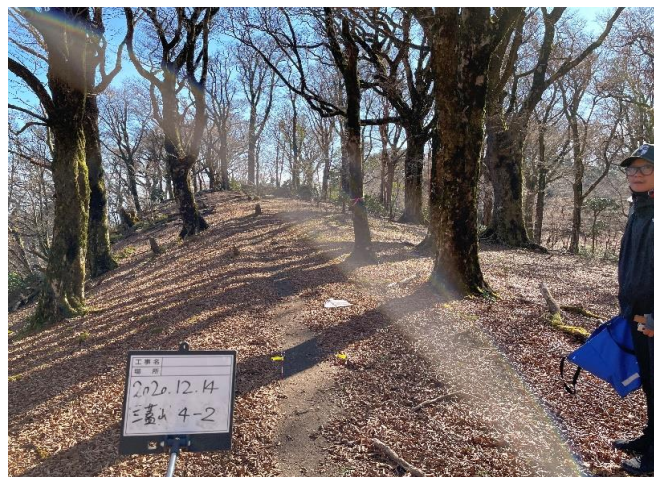
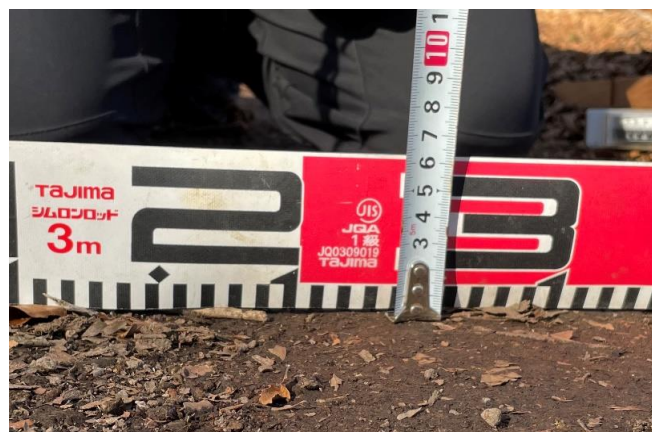
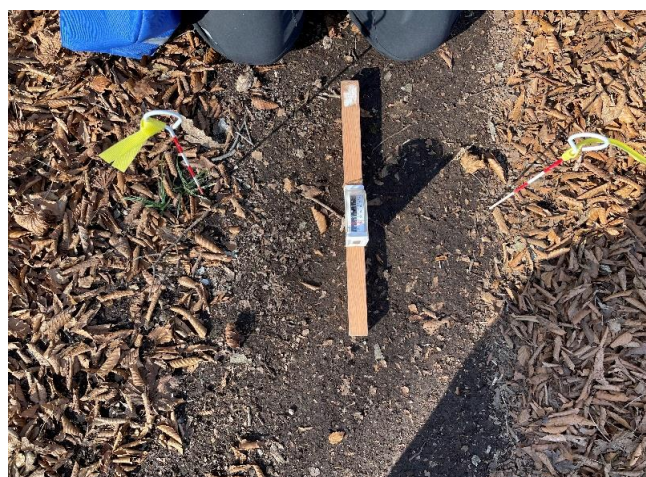
伊豆トレイルジャーニー2020 自然環境モニタリング調査票  
事後調査

日時	2020年12月14日 13:39	天気・気温	晴れ 2℃
実施者	千葉達雄、清水駿		
エリア番号	2	自治体	伊豆市
エリア名称	三蓋山	国立公園等の区分	第3種特別地域
モニタリング箇所	2 / 5		伊豆山稜線歩道
		幅員	51 (cm)
		洗掘高	0 (cm)
		傾斜角度	↑ 0°
備考	踏み跡によりトレイルは顕わになったが、予想よりも植生の内側であった。

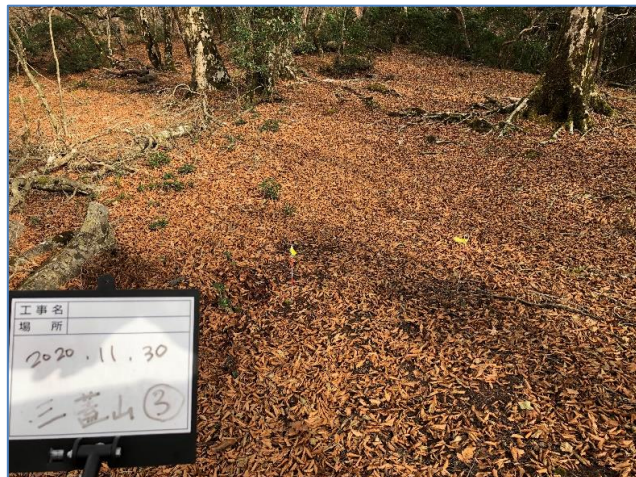
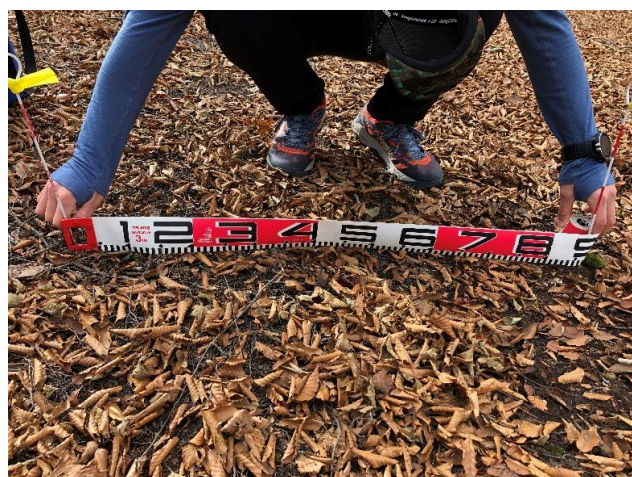
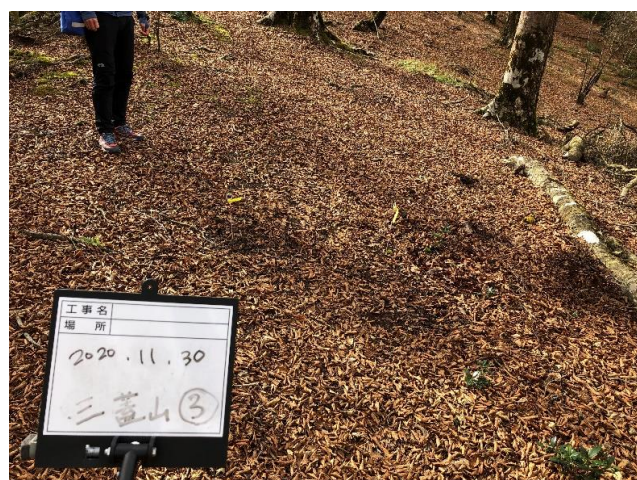
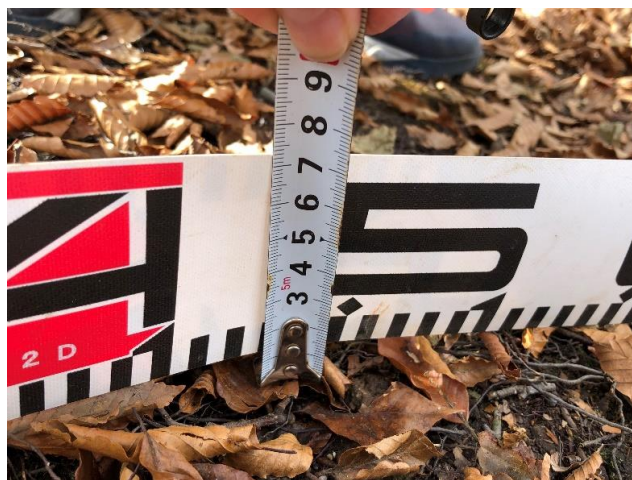
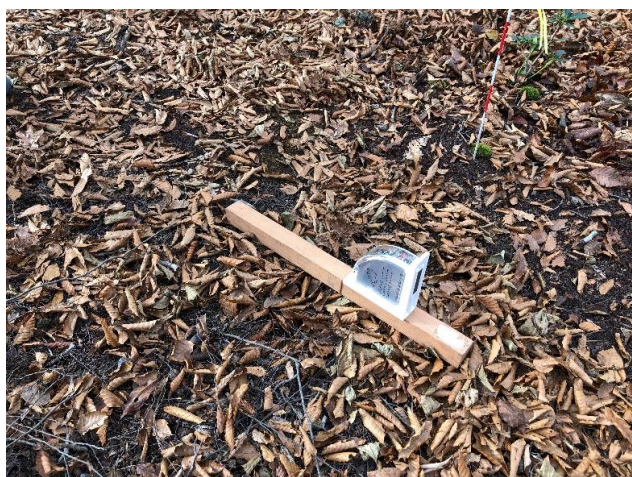
伊豆トレイルジャーニー2020 自然環境モニタリング調査票  
事前調査

日時	2020年11月30日 13:03	天気・気温	晴れ 12℃
実施者	鈴木磨美、清水駿		
エリア番号	2	自治体	伊豆市
エリア名称	三蓋山	国立公園等の区分	第3種特別地域
モニタリング箇所	3 / 5		伊豆山稜線歩道
緯度	34° 50' 28.50"	幅員	93 (cm)
経度	138° 53' 34.4"	洗掘高	1.2 (cm)
標高	1011.0 (m)	傾斜角度	↓ 3°
備考	2017年大会で拡幅が確認された場所。

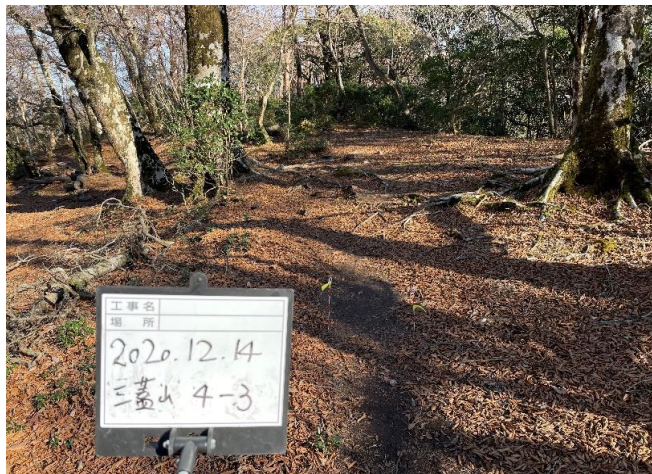
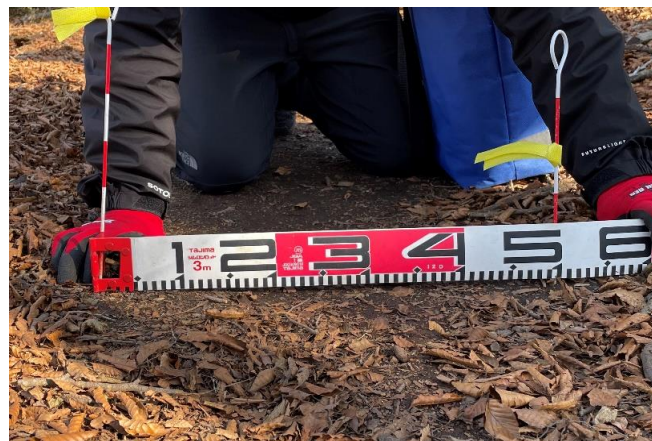
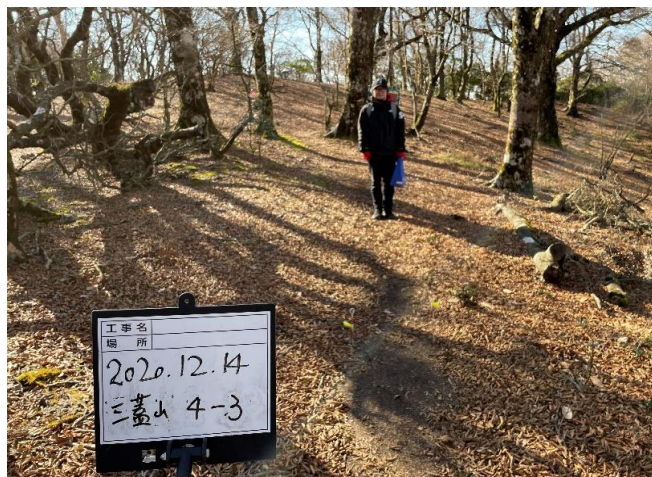
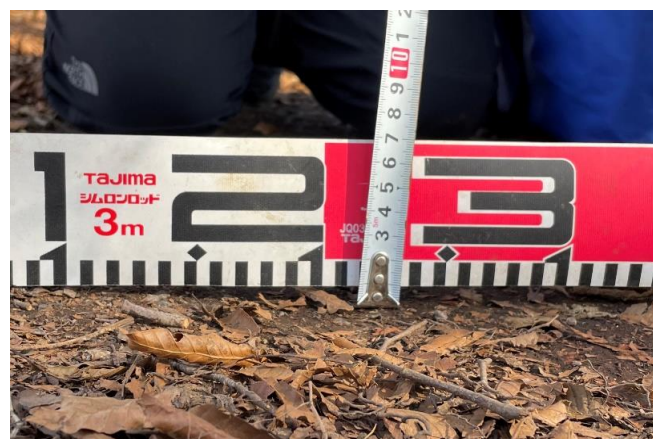
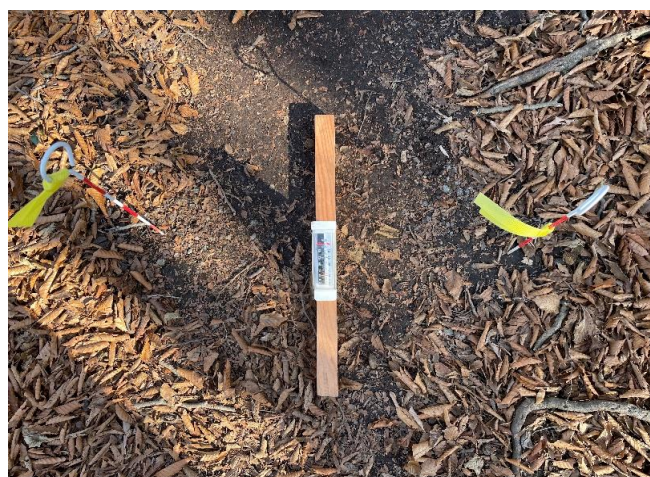
伊豆トレイルジャーニー2020 自然環境モニタリング調査票  
事後調査

日時	2020年12月14日 12:45	天気・気温	晴れ 2℃
実施者	千葉達雄、清水駿		
エリア番号	2	自治体	伊豆市
エリア名称	三蓋山	国立公園等の区分	第3種特別地域
モニタリング箇所	3 / 5		伊豆山稜線歩道
		幅員	51 (cm)
		洗掘高	0.4 (cm)
		傾斜角度	↓ 2°
備考	踏み跡によりトレイルは顕わになったが、予想よりも植生の内側であった。

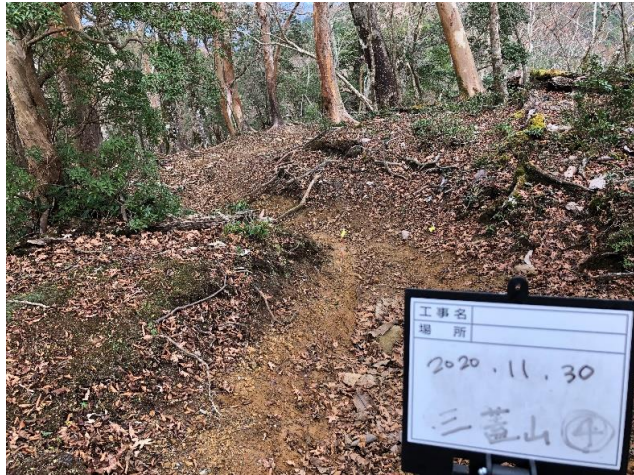
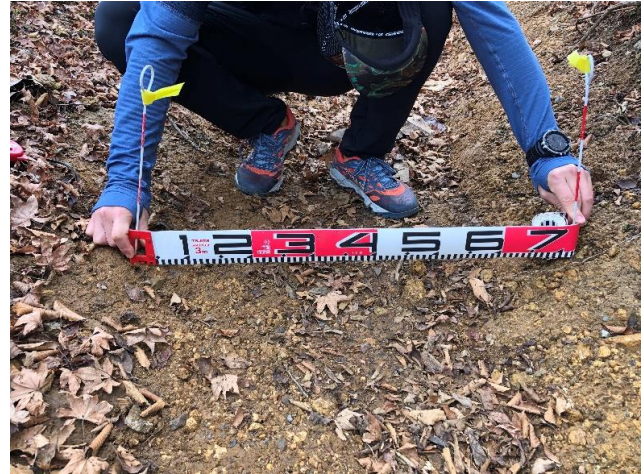
伊豆トレイルジャーニー2020 自然環境モニタリング調査票  
事前調査

日時	2020年11月30日 13:07	天気・気温	曇り 11℃
実施者	鈴木磨美、清水駿		
エリア番号	2	自治体	伊豆市
エリア名称	三蓋山	国立公園等の区分	第3種特別地域
モニタリング箇所	4 / 5		伊豆山稜線歩道
緯度	34° 50' 32.30"	幅員	72 (cm)
経度	138° 53' 35.4"	洗掘高	7.5 (cm)
標高	994.0 (m)	傾斜角度	↓ 12°
備考

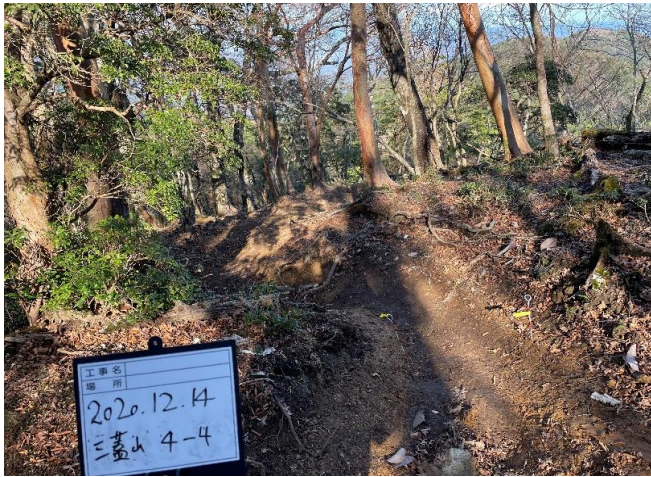
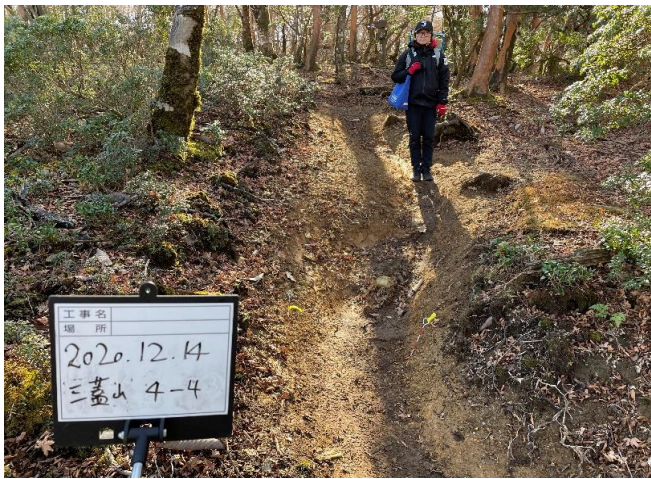
日時	2020年12月14日 12:49	天気・気温	晴れ 6℃
実施者	千葉達雄、清水駿		
エリア番号	4	自治体	伊豆市
エリア名称	三蓋山	国立公園等の区分	第3種特別地域
モニタリング箇所	4 / 5		伊豆山稜線歩道
		幅員	71 (cm)
		洗掘高	4 (cm)
		傾斜角度	↓ 15°
備考	特に変化は見られなかった。

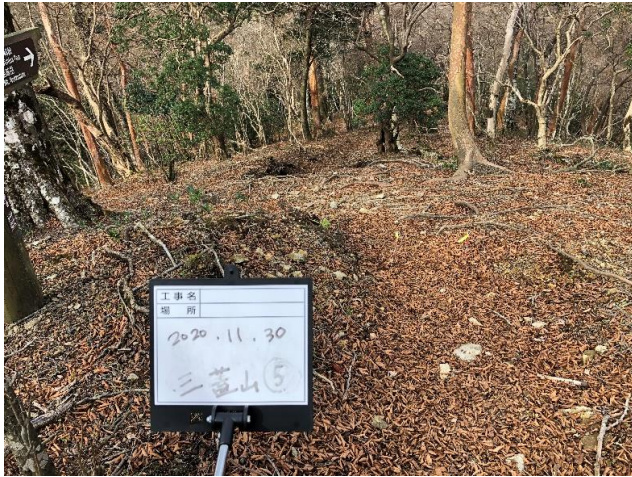
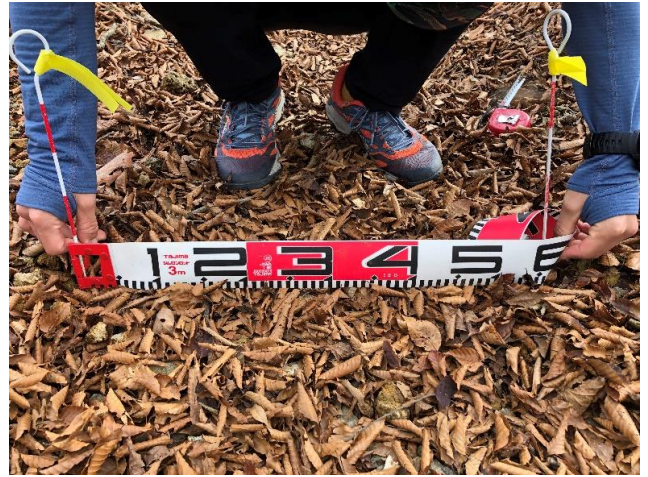
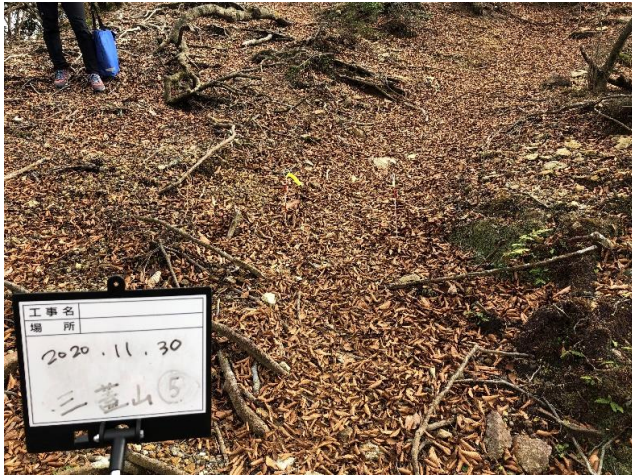
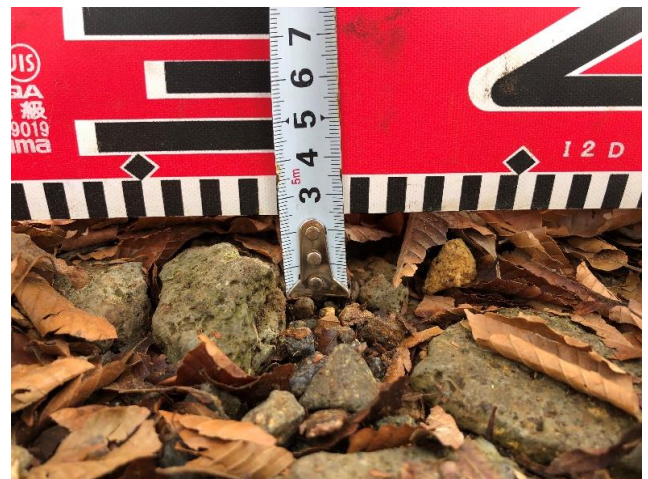
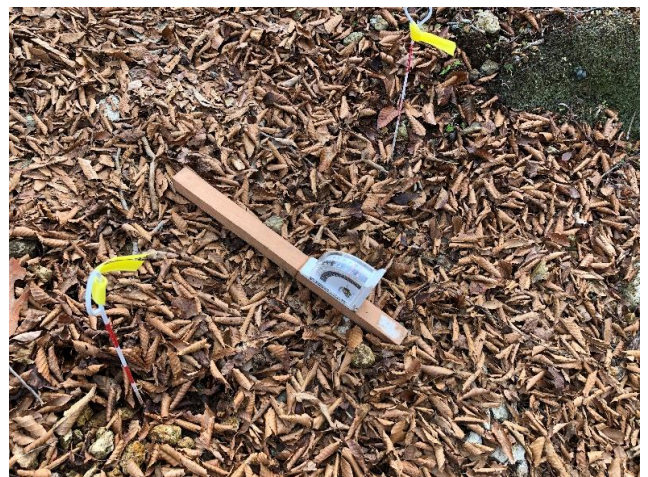
日時	2020年11月30日 13:24	天気・気温	晴れ 12℃
実施者	鈴木磨美、清水駿		
エリア番号	2	自治体	伊豆市
エリア名称	三蓋山	国立公園等の区分	第3種特別地域
モニタリング箇所	5 / 5		伊豆山稜線歩道
緯度	34° 50' 34.50"	幅員	60 (cm)
経度	138° 53' 34.7"	洗掘高	2.7 (cm)
標高	967.0 (m)	傾斜角度	↓ 11°
備考

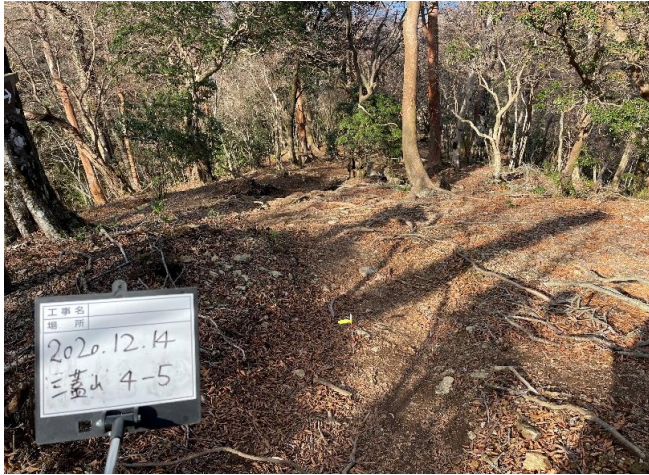
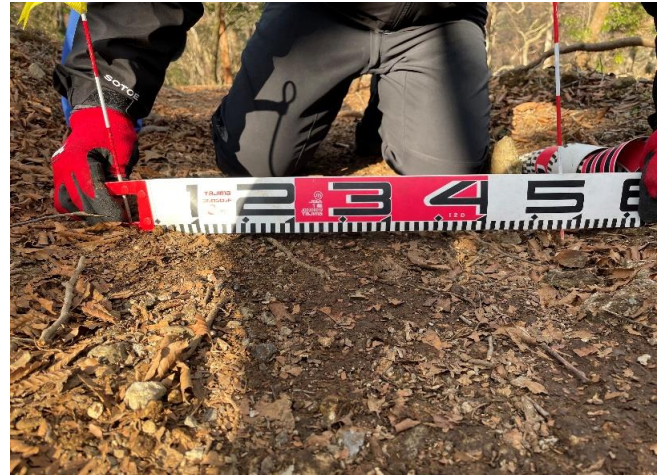
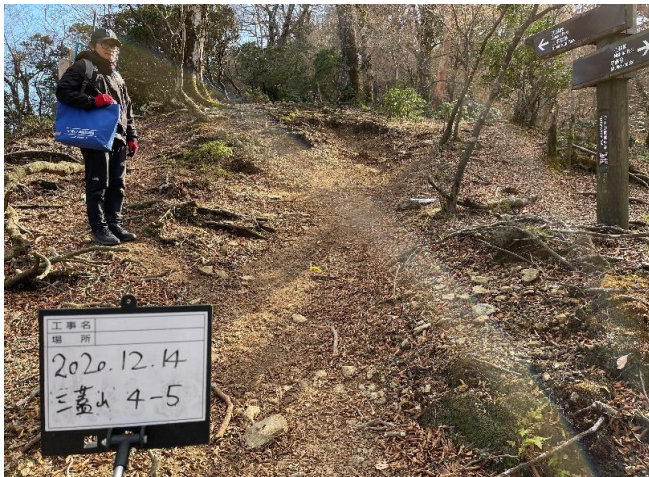
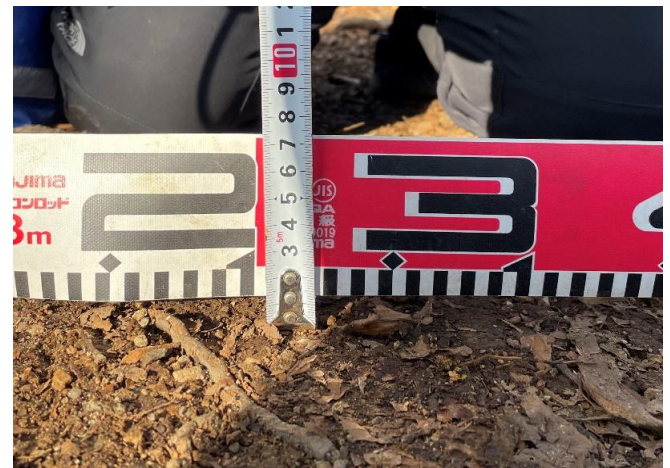
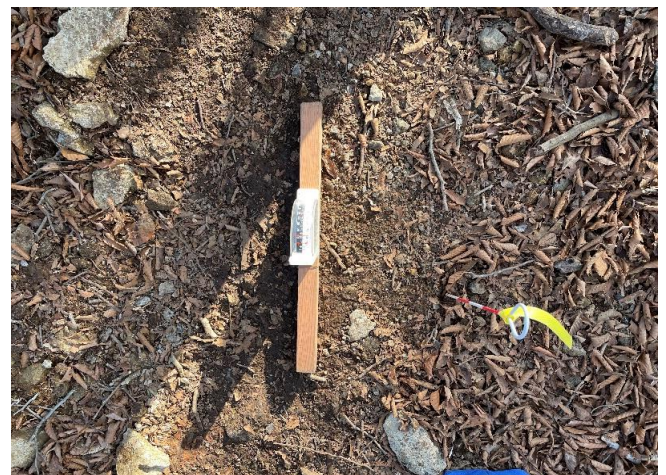
日時	2020年12月14日 13:06	天気・気温	晴れ 6℃
実施者	千葉達雄、清水駿		
エリア番号	2	自治体	伊豆市
エリア名称	三蓋山	国立公園等の区分	第3種特別地域
モニタリング箇所	5 / 5		伊豆山稜線歩道
		幅員	48 (cm)
		洗掘高	1.3 (cm)
		傾斜角度	↓ 11°
備考	踏み跡によりトレイルは顕わになったが、予想よりも植生の内側であった。

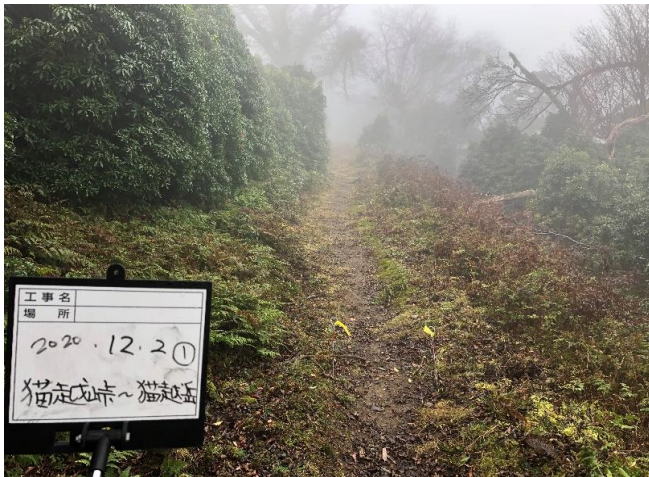
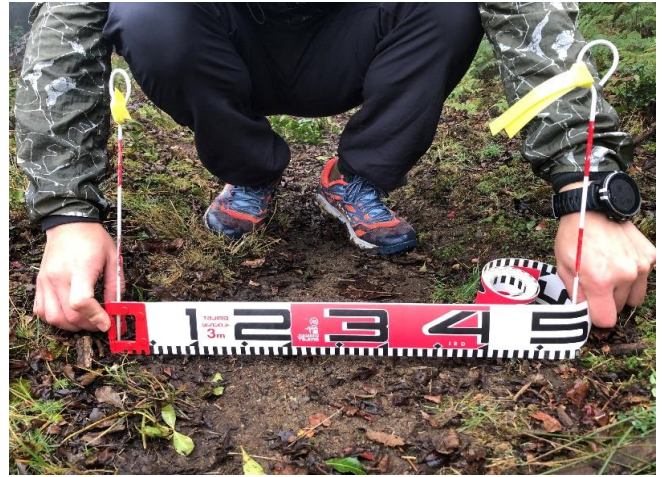
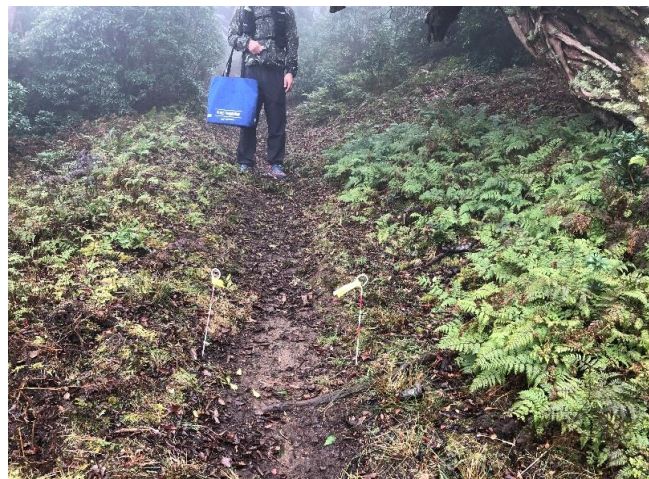
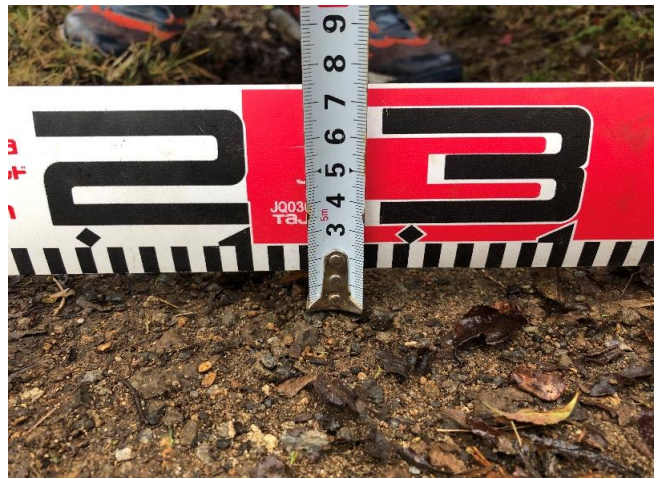
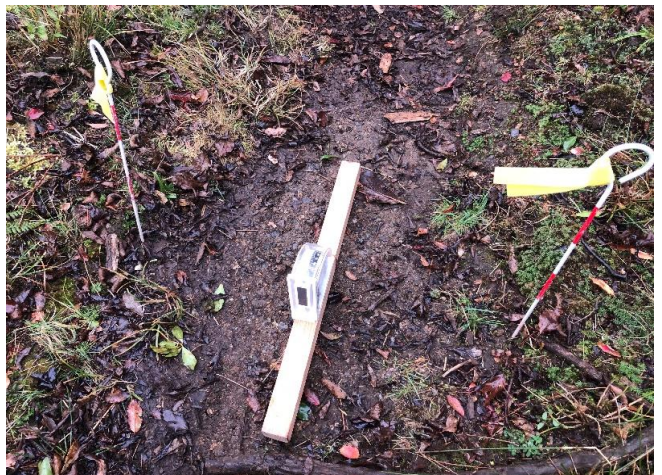
日時	2020年12月2日 11:05	天気・気温	曇り 6℃
実施者	鈴木磨美、清水駿		
エリア番号	3	自治体	伊豆市
エリア名称	猫越峠～猫越岳	国立公園等の区分	第3種特別地域
モニタリング箇所	1 / 9		伊豆山稜線歩道
緯度	34° 50' 53.50"	幅員	48 (cm)
経度	138° 52' 26.2"	洗掘高	1.6 (cm)
標高	950.0 (m)	傾斜角度	↓ 1°
備考	2017年大会で歩道の拡幅及び歩道面の凸凹化が確認された場所。

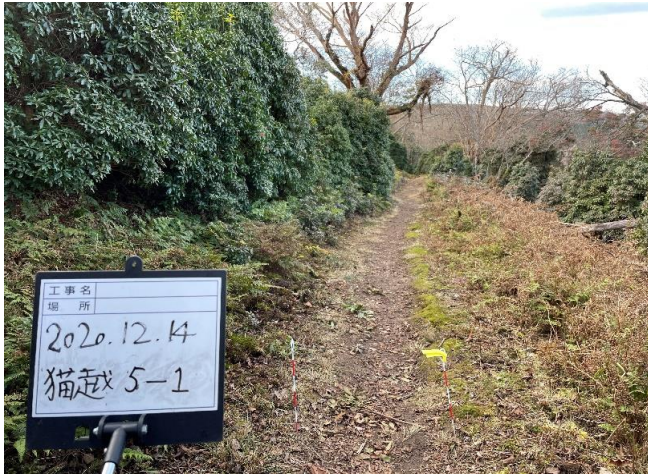
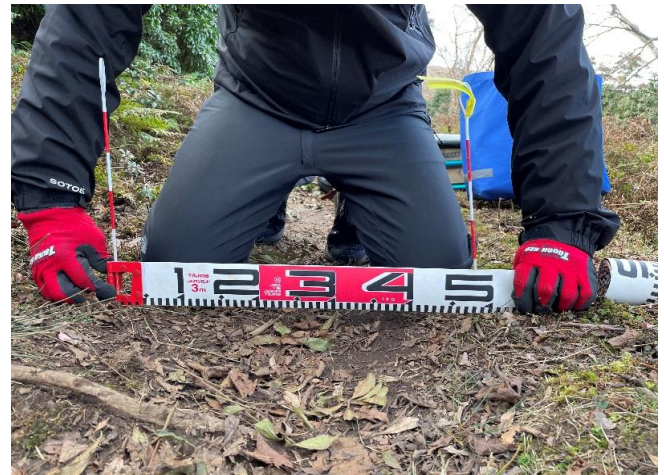
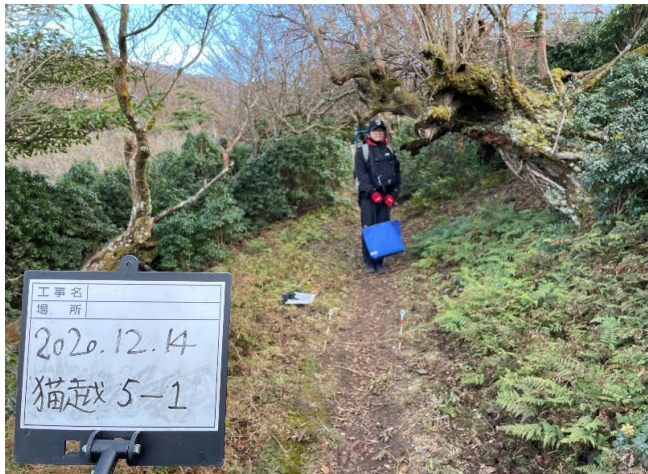
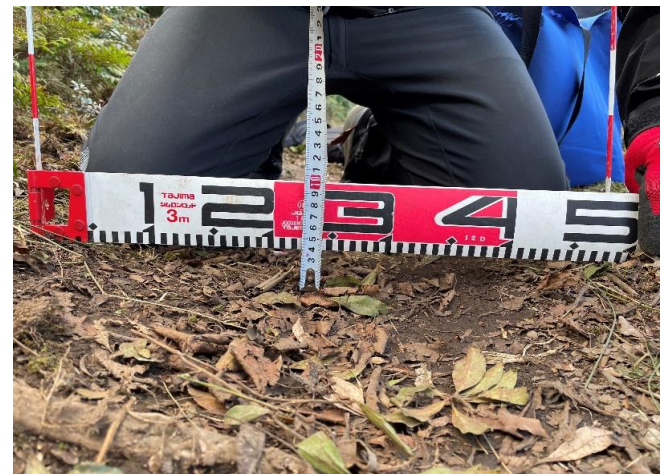
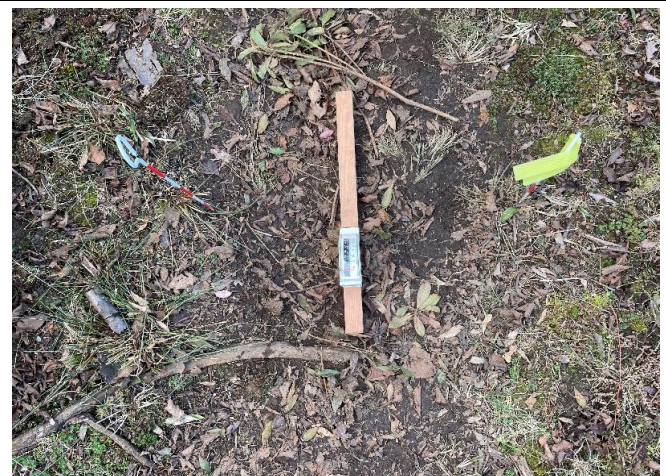
日時	2020年12月14日 14:02	天気・気温	曇り 7℃
実施者	千葉達雄、清水駿		
エリア番号	3	自治体	伊豆市
エリア名称	猫越峠～猫越岳	国立公園等の区分	第3種特別地域
モニタリング箇所	1 / 9		伊豆山稜線歩道
		幅員	49 (cm)
		洗掘高	4.0 (cm)
		傾斜角度	↓ 2°
備考	特に変化は見られなかった。
