# 伊豆トレイルジャーニー2020 モニタリング報告書

2021年02月18日

1. 大会名 IZU TRAIL Journey 2020 (和文表記：伊豆トレイルジャーニー 2020)

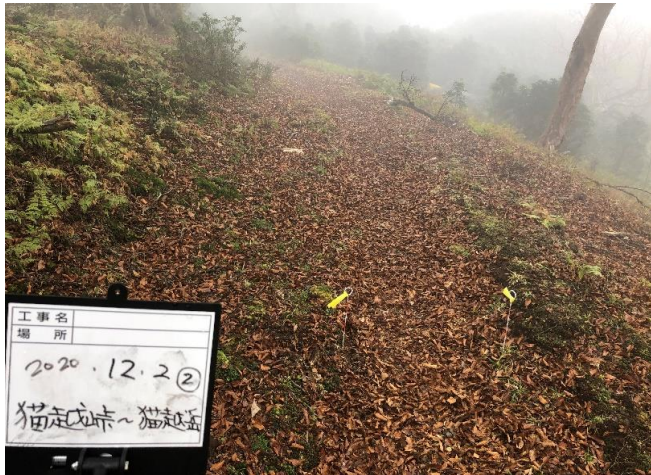
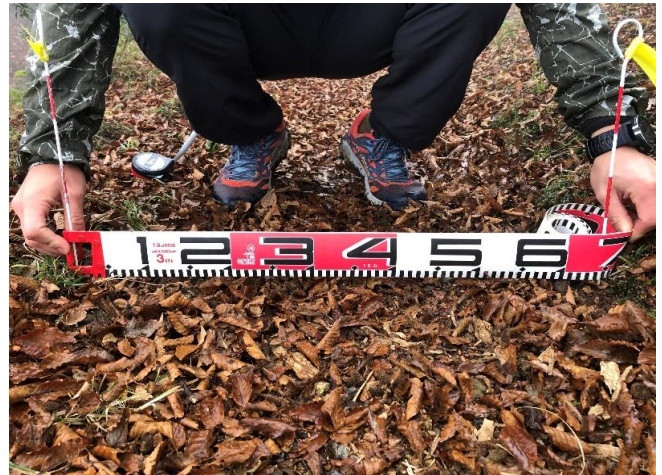
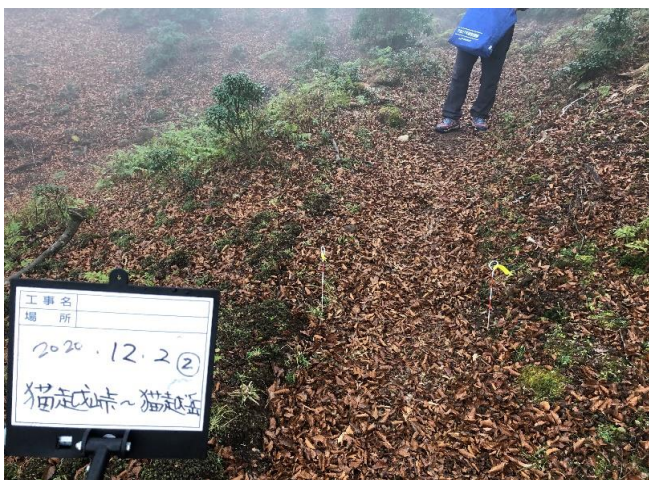
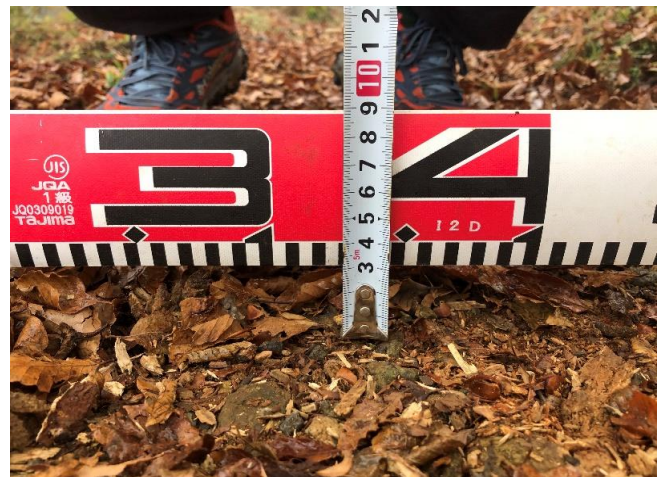
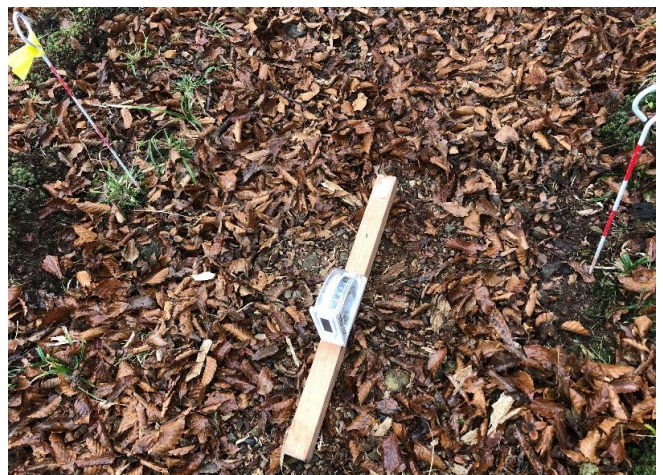
日時	2020年12月2日 11:14	天気・気温	曇り 6℃
実施者	鈴木磨美、清水駿		
エリア番号	3	自治体	伊豆市
エリア名称	猫越峠～猫越岳	国立公園等の区分	第3種特別地域
モニタリング箇所	2 / 9		伊豆山稜線歩道
緯度	34° 50' 55.90"	幅員	69 (cm)
経度	138° 52' 22.5"	洗掘高	3.0 (cm)
標高	935.0 (m)	傾斜角度	0°
備考

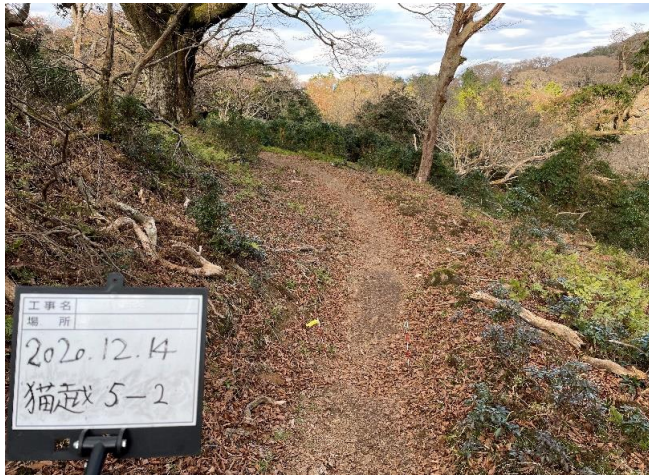
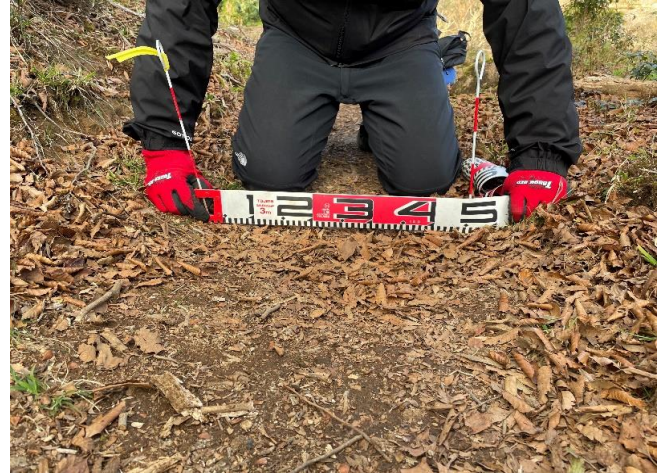
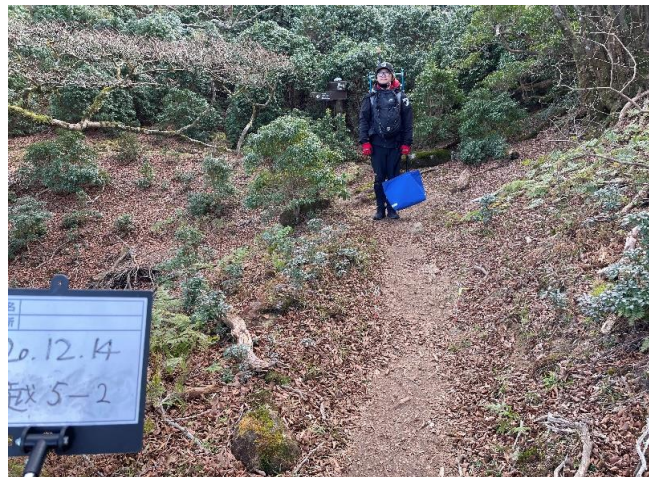
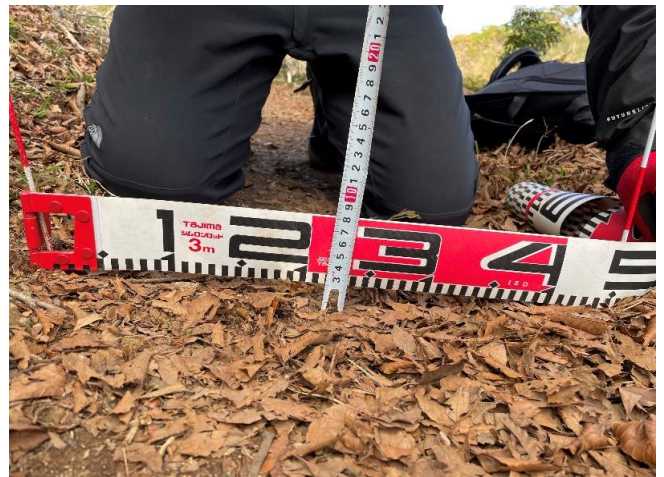
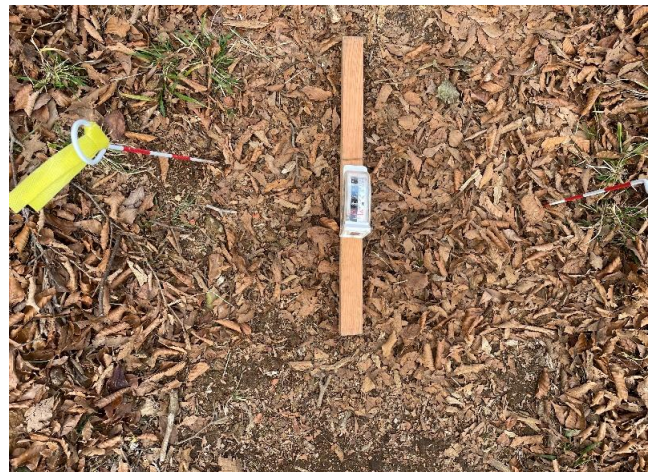
日時	2020年12月14日 14:09	天気・気温	曇り 7℃
実施者	千葉達雄、清水駿		
エリア番号	3	自治体	伊豆市
エリア名称	猫越峠～猫越岳	国立公園等の区分	第3種特別地域
モニタリング箇所	2 / 9		伊豆山稜線歩道
		幅員	51 (cm)
		洗掘高	2.5 (cm)
		傾斜角度	↓ 4°
備考	踏み跡によりトレイルは顕わになったが、予想よりも植生の内側であった。

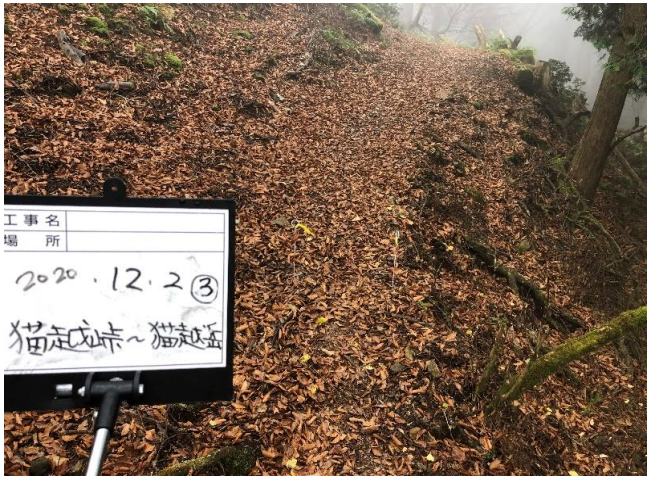
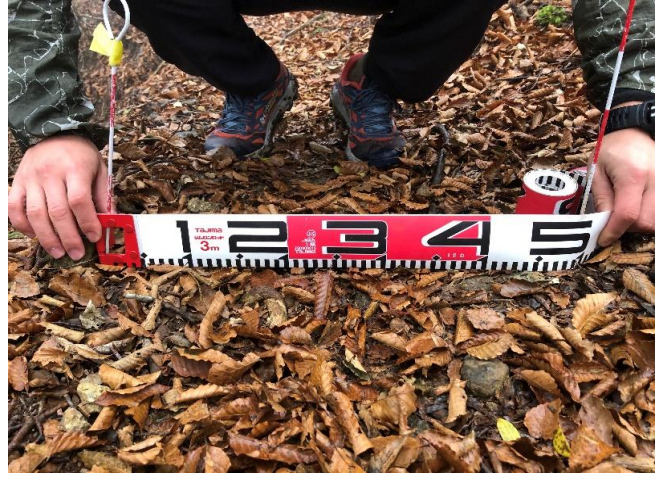
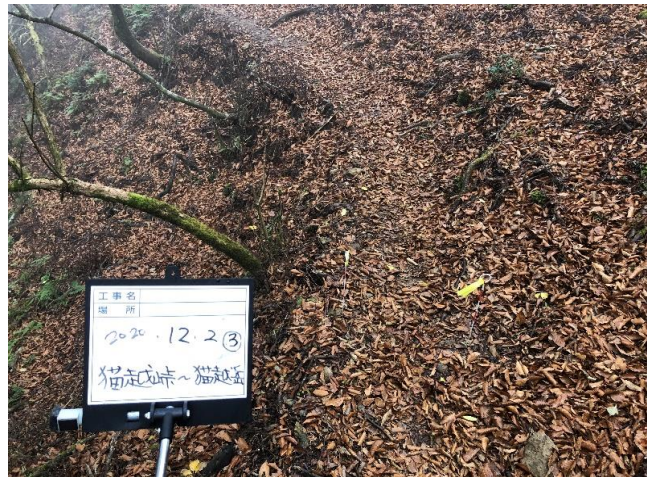
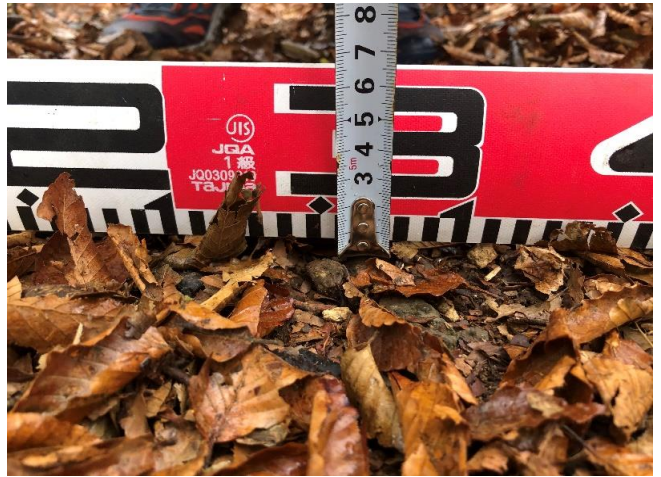
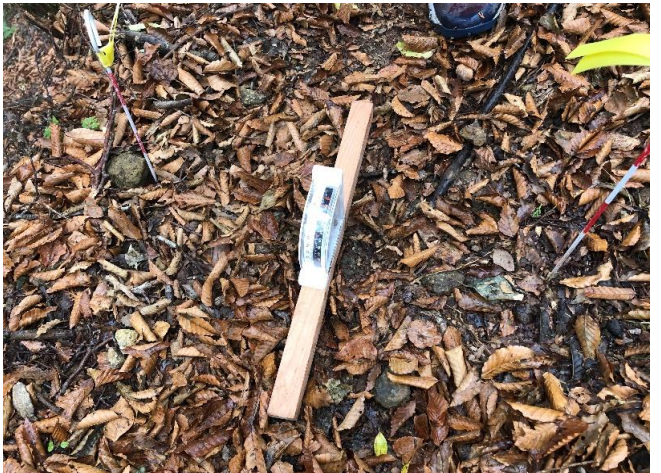
日時	2020年12月2日 11:21	天気・気温	曇り 5℃
実施者	鈴木磨美、清水駿		
エリア番号	3	自治体	伊豆市
エリア名称	猫越峠～猫越岳	国立公園等の区分	第3種特別地域
モニタリング箇所	3 / 9		伊豆山稜線歩道
緯度	34° 50' 58.60"	幅員	49 (cm)
経度	138° 52' 18.3"	洗掘高	0.8 (cm)
標高	941.0 (m)	傾斜角度	↑ 8°
備考

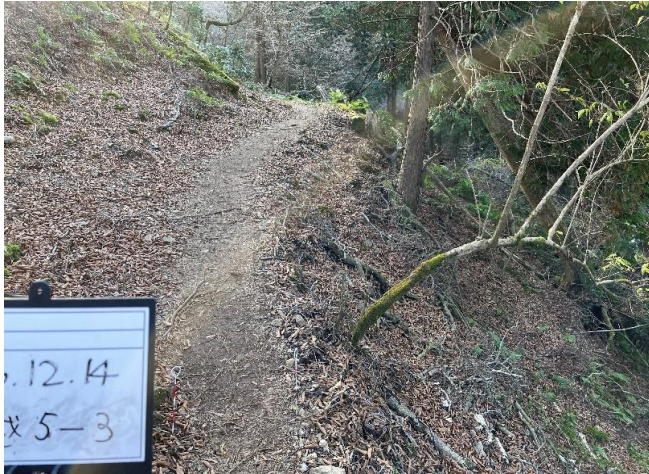
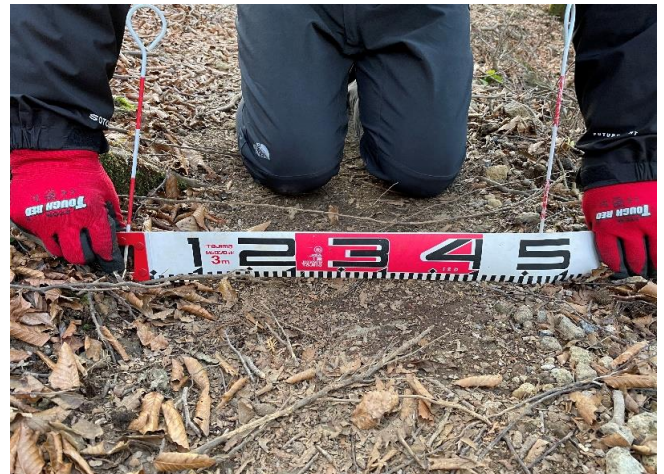
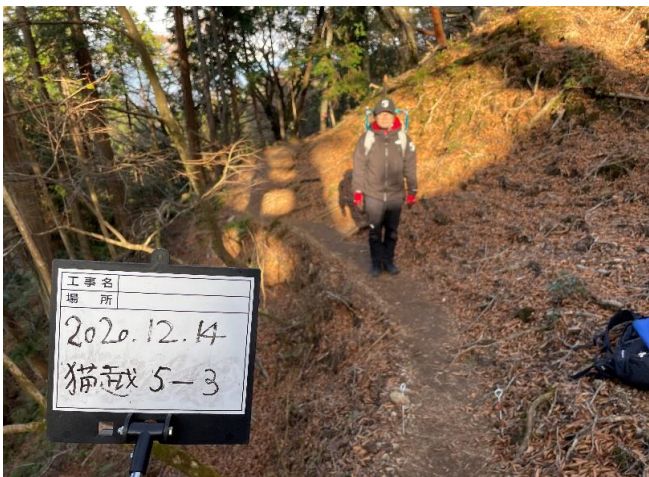
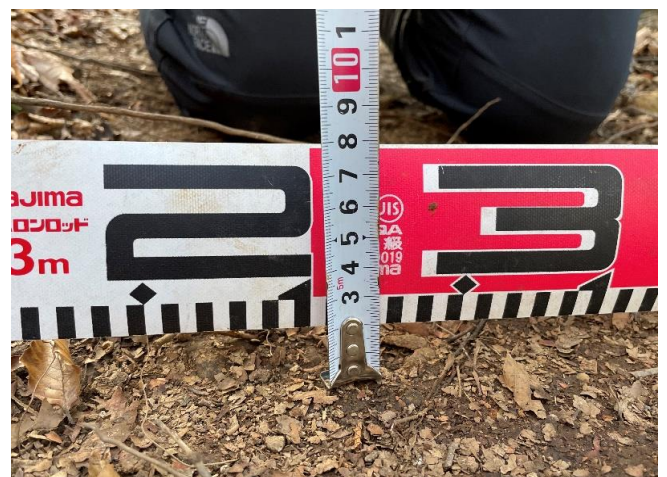
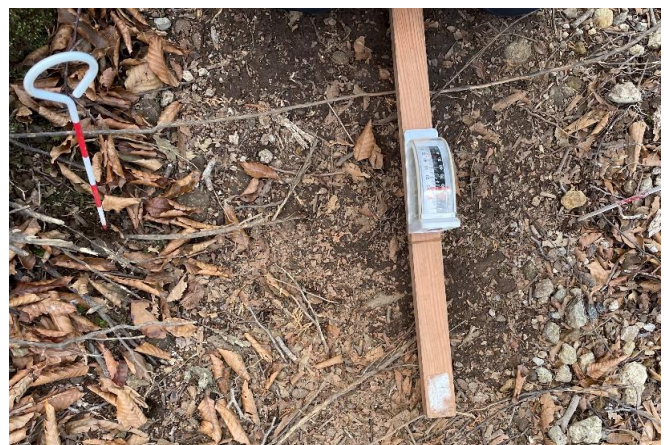
日時	2020年12月14日 14:33	天気・気温	曇り 7℃
実施者	千葉達雄、清水駿		
エリア番号	3	自治体	伊豆市
エリア名称	猫越峠～猫越岳	国立公園等の区分	第3種特別地域
モニタリング箇所	3 / 9		伊豆山稜線歩道
		幅員	52 (cm)
		洗掘高	2.0 (cm)
		傾斜角度	↑ 8°
備考	特に変化は見られなかった。

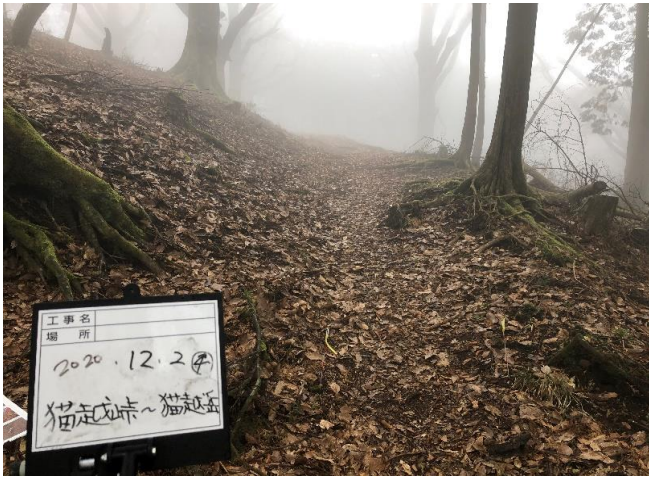
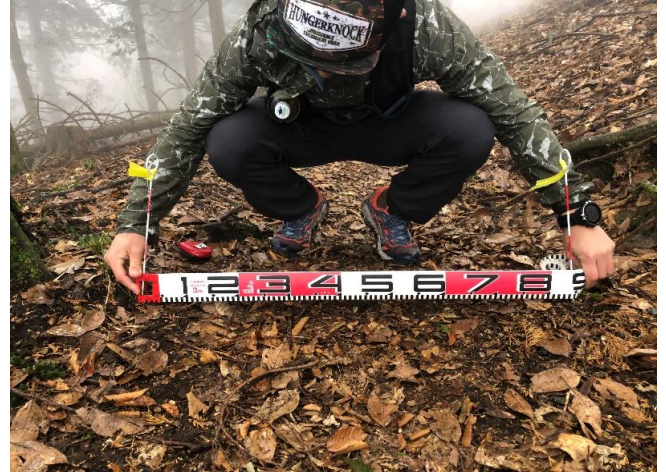
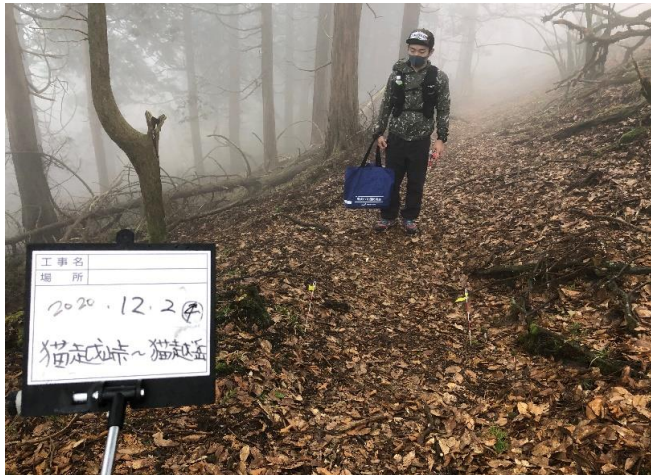
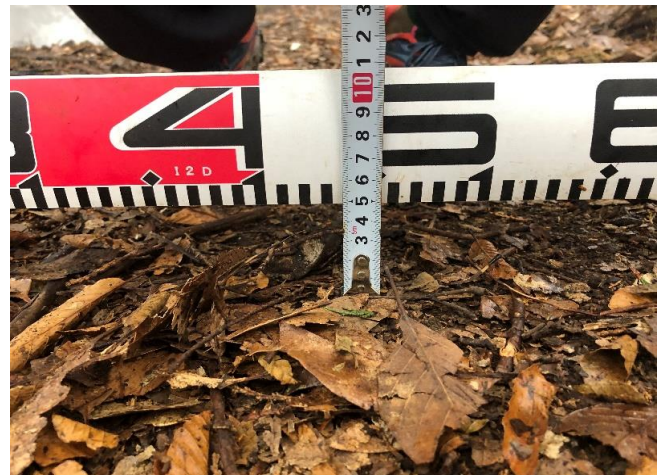
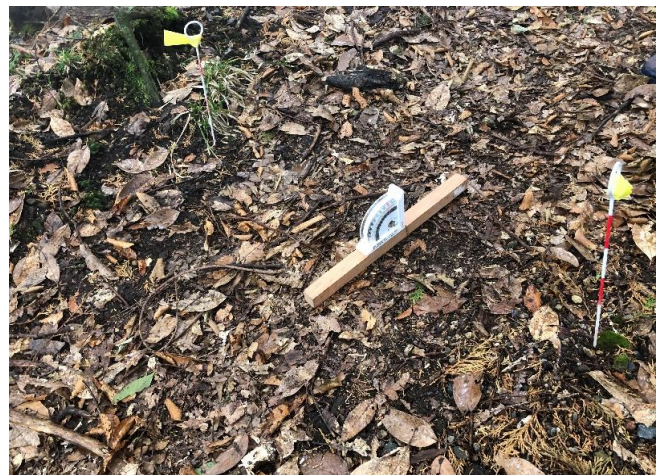
日時	2020年12月2日 11:35	天気・気温	曇り 12℃
実施者	鈴木磨美、清水駿		
エリア番号	3	自治体	伊豆市
エリア名称	猫越峠～猫越岳	国立公園等の区分	第3種特別地域
モニタリング箇所	4 / 9		伊豆山稜線歩道
緯度	34° 50' 59.90"	幅員	85 (cm)
経度	138° 52' 14.8"	洗掘高	4.8 (cm)
標高	963.0 (m)	傾斜角度	↑ 8°
備考

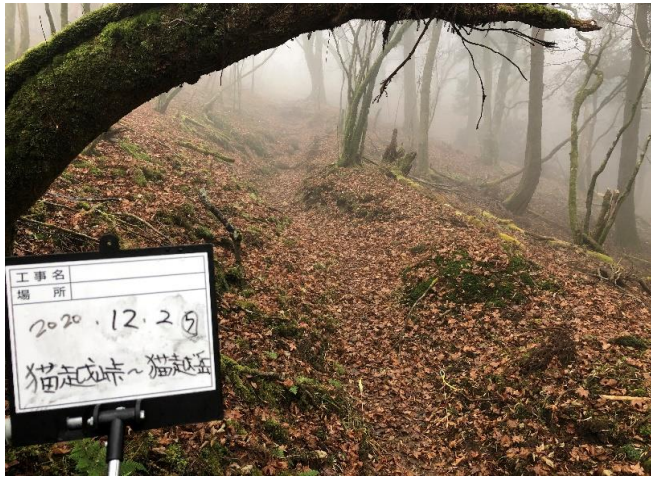
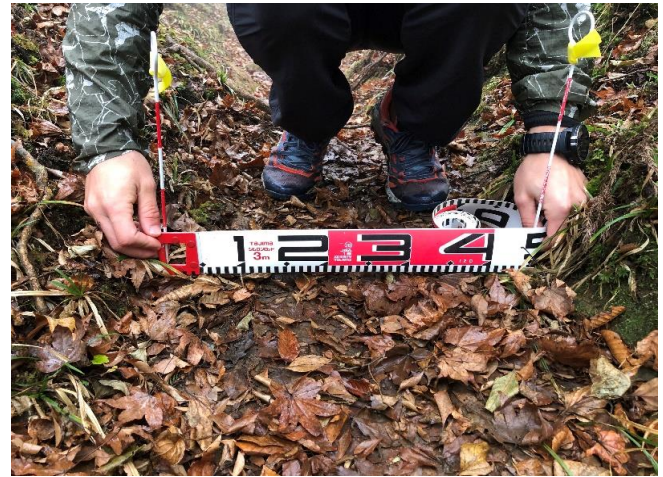
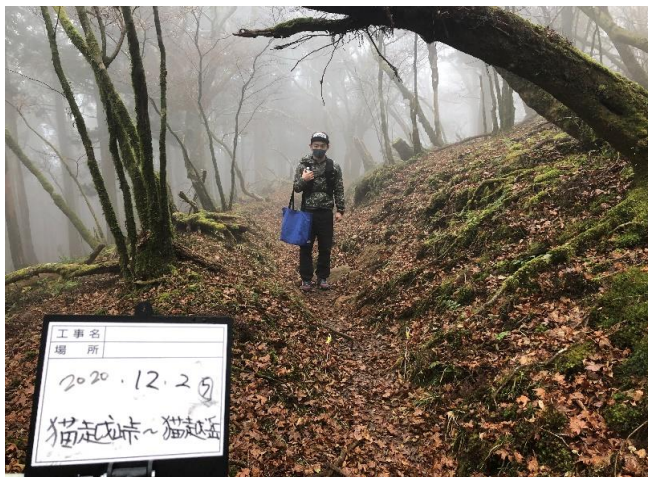
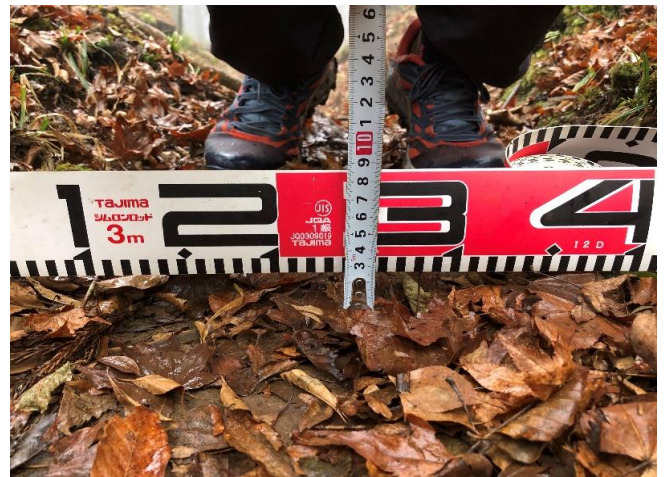
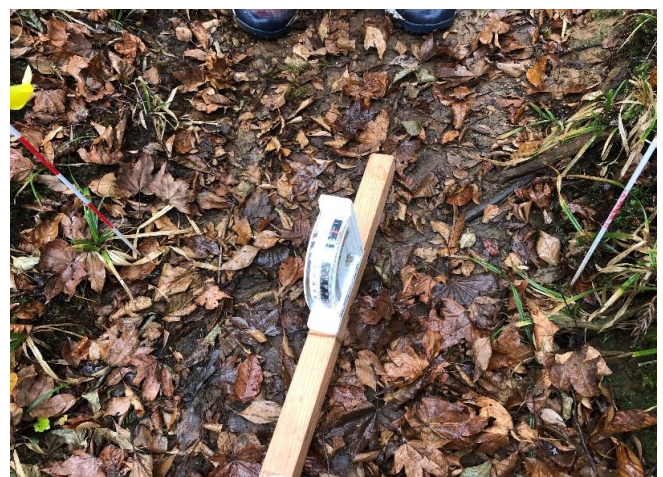
日時	2020年12月2日 11:41	天気・気温	曇り 12℃
実施者	鈴木磨美、清水駿		
エリア番号	3	自治体	伊豆市
エリア名称	猫越峠～猫越岳	国立公園等の区分	第3種特別地域
モニタリング箇所	5 / 9		伊豆山稜線歩道
緯度	34° 51' 0.30"	幅員	50 (cm)
経度	138° 52' 12.5"	洗掘高	2.5 (cm)
標高	964.0 (m)	傾斜角度	0°
備考

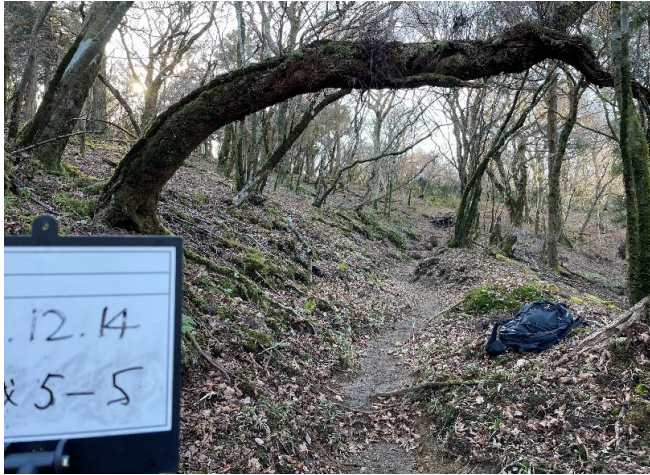
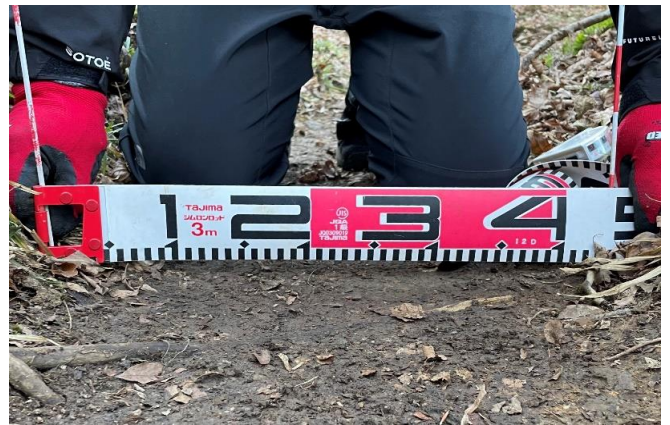
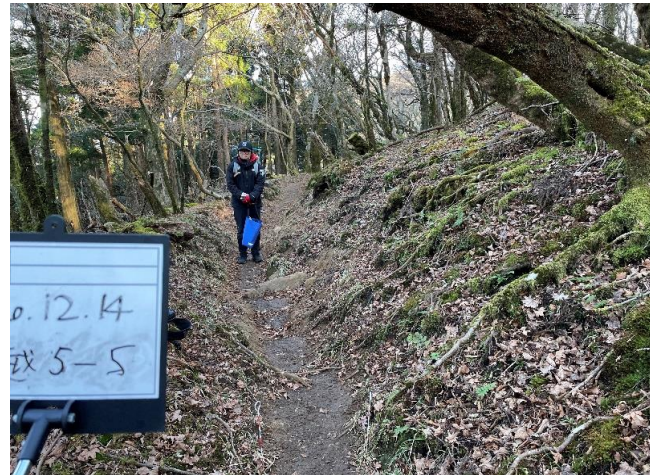
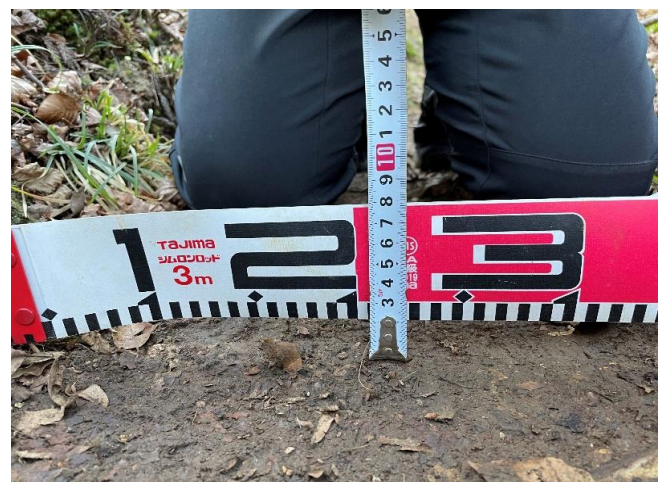
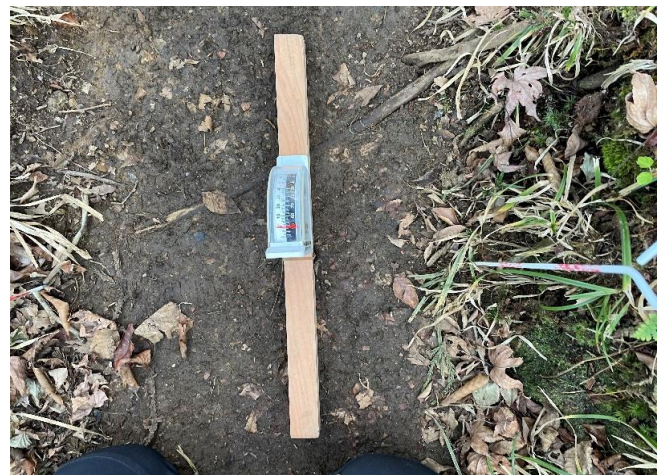
日時	2020年12月14日 14:47	天気・気温	曇り 6℃
実施者	千葉達雄、清水駿		
エリア番号	3	自治体	伊豆市
エリア名称	猫越峠～猫越岳	国立公園等の区分	第3種特別地域
モニタリング箇所	5 / 9		伊豆山稜線歩道
		幅員	49 (cm)
		洗掘高	2.1 (cm)
		傾斜角度	↑ 1°
備考	特に変化は見られなかった。

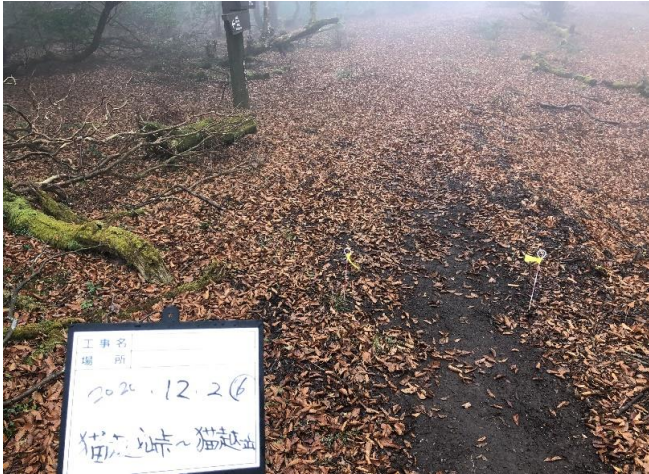
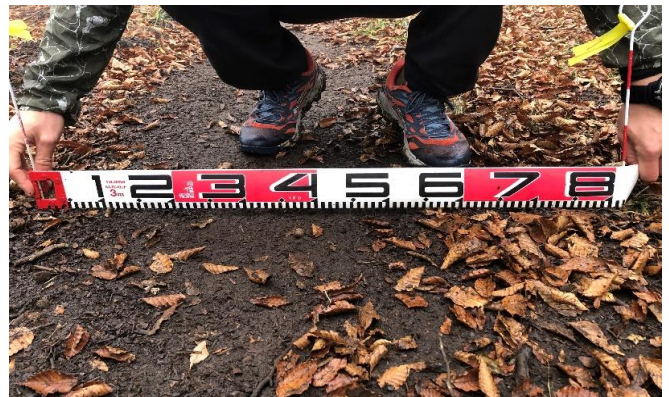
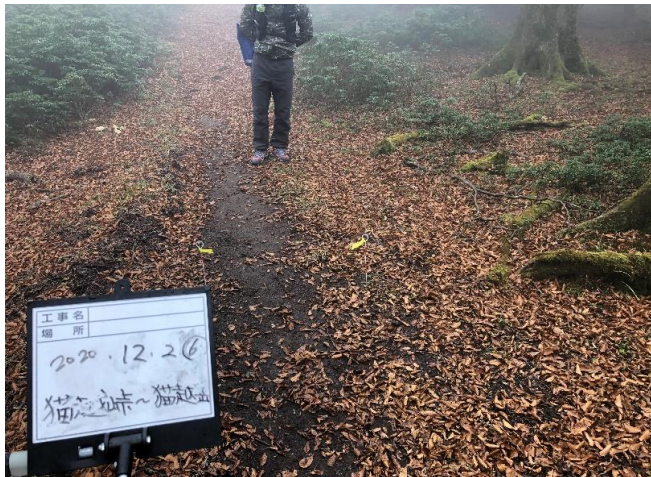
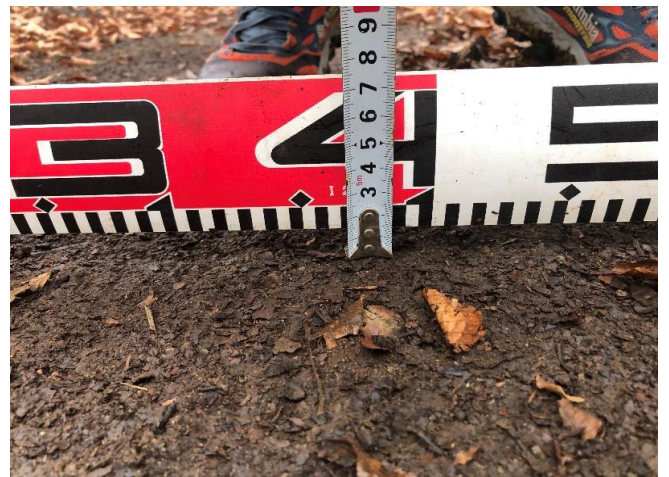
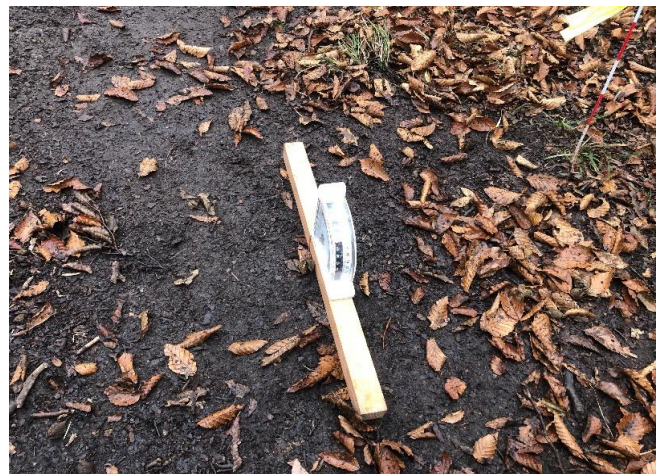
日時	2020年12月2日 11:58	天気・気温	曇り 4℃
実施者	鈴木磨美、清水駿		
エリア番号	3	自治体	伊豆市
エリア名称	猫越峠～猫越岳	国立公園等の区分	第3種特別地域
モニタリング箇所	6 / 9		伊豆山稜線歩道
緯度	34° 51' 11.70"	幅員	82 (cm)
経度	138° 52' 3"	洗掘高	1.4 (cm)
標高	999.0 (m)	傾斜角度	↑ 1°
備考

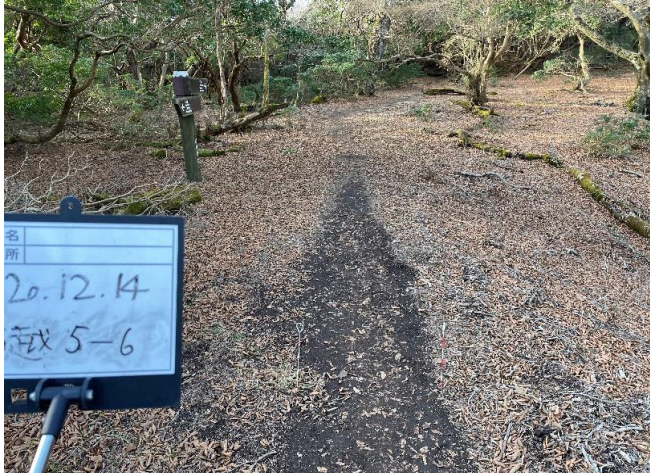
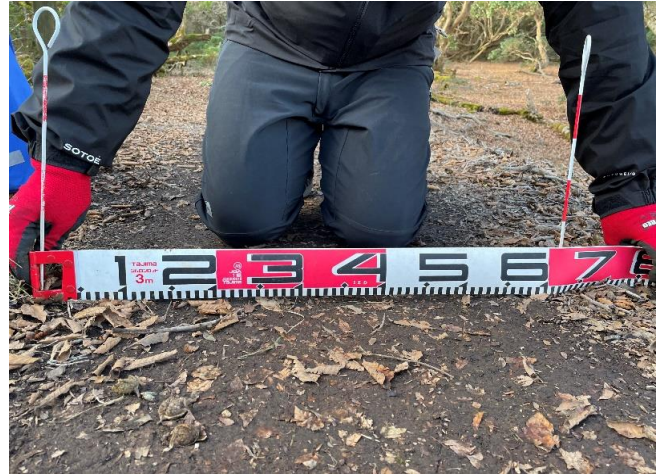
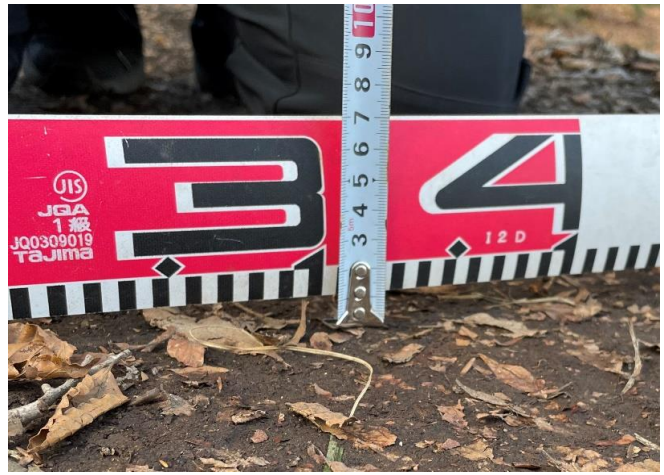
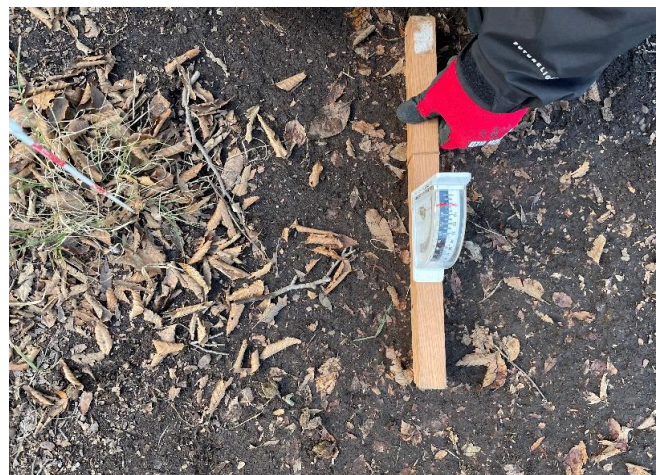
日時	2020年12月14日 15:01	天気・気温	曇り 5℃
実施者	千葉達雄、清水駿		
エリア番号	3	自治体	伊豆市
エリア名称	猫越峠～猫越岳	国立公園等の区分	第3種特別地域
モニタリング箇所	6 / 9		伊豆山稜線歩道
		幅員	62 (cm)
		洗掘高	1.1 (cm)
		傾斜角度	0°
備考	踏み跡によりトレイルは顕わになったが、予想よりも植生の内側であった。

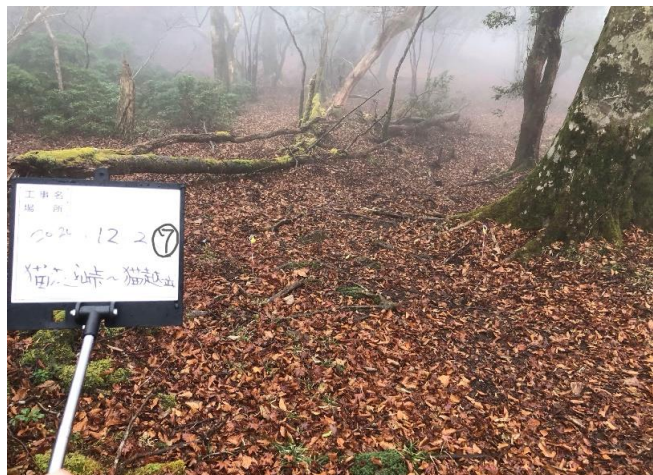
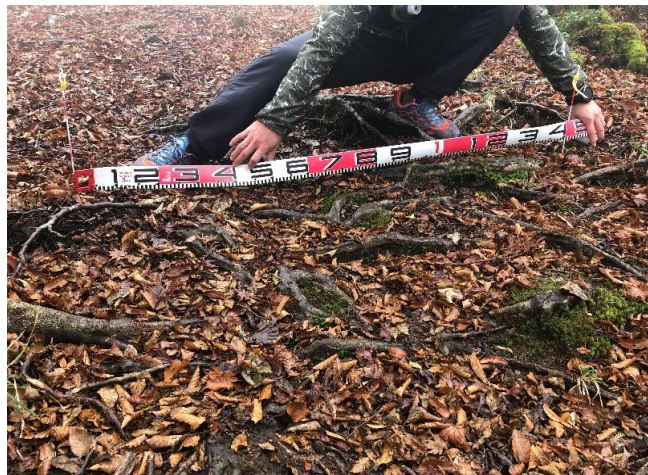
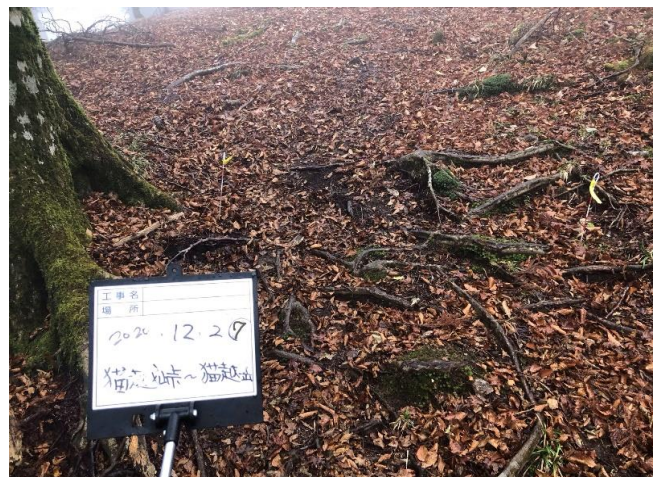
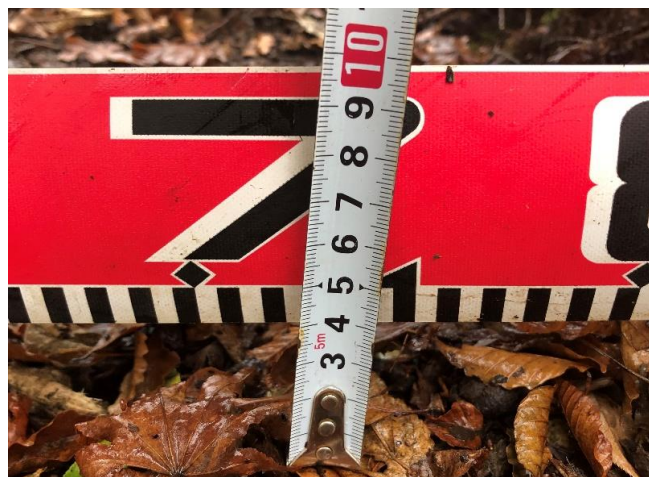
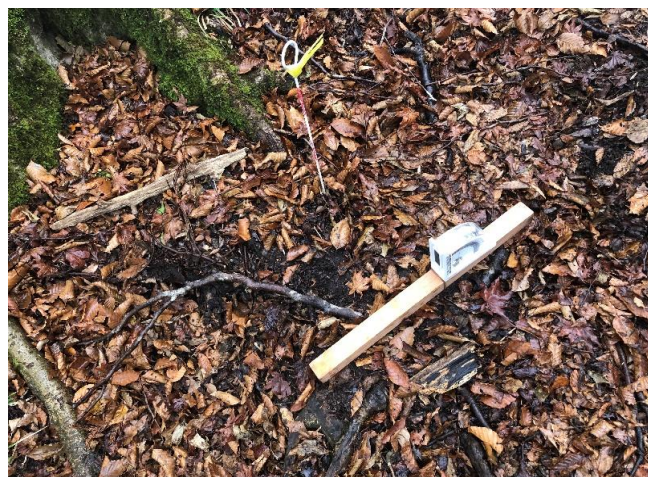
日時	2020年12月2日 12:09	天気・気温	曇り 12℃
実施者	鈴木磨美、清水駿		
エリア番号	3	自治体	伊豆市
エリア名称	猫越峠～猫越岳	国立公園等の区分	第3種特別地域
モニタリング箇所	7 / 9		伊豆山稜線歩道
緯度	34° 51' 15.80"	幅員	140 (cm)
経度	138° 51' 59.8"	洗掘高	3.8 (cm)
標高	1002.0 (m)	傾斜角度	↓ 10°
備考

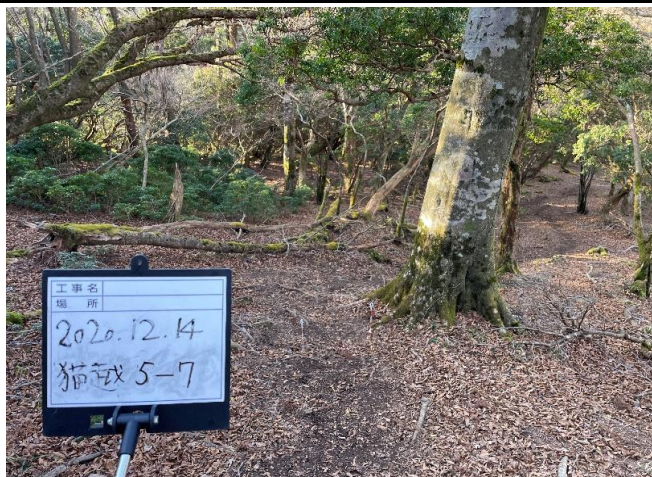
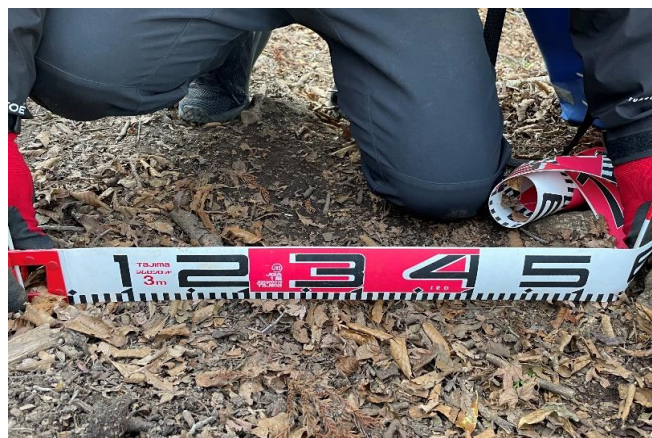
日時	2020年12月14日 15:09	天気・気温	曇り 5℃
実施者	千葉達雄、清水駿		
エリア番号	3	自治体	伊豆市
エリア名称	猫越峠～猫越岳	国立公園等の区分	第3種特別地域
モニタリング箇所	7 / 9		伊豆山稜線歩道
		幅員	59 (cm)
		洗掘高	3.2 (cm)
		傾斜角度	↓ 10°
備考	踏み跡によりトレイルは顕わになったが、予想よりも植生の内側であった。

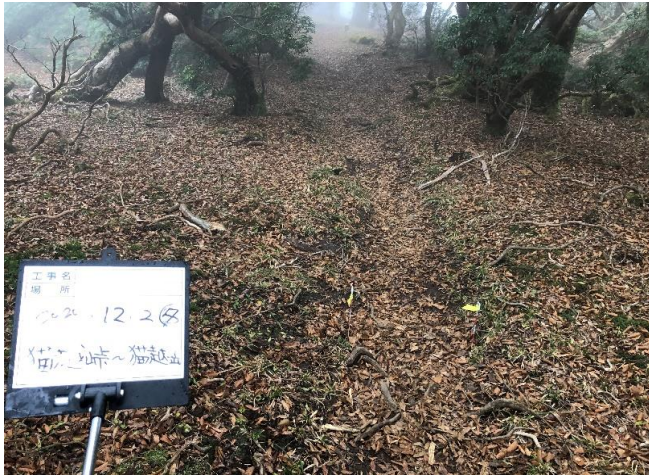
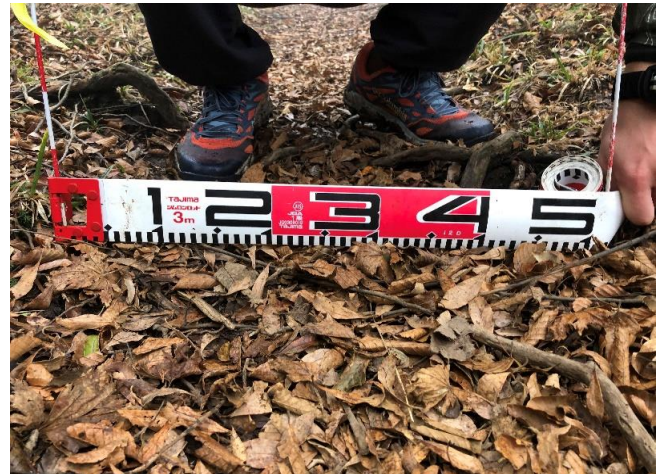
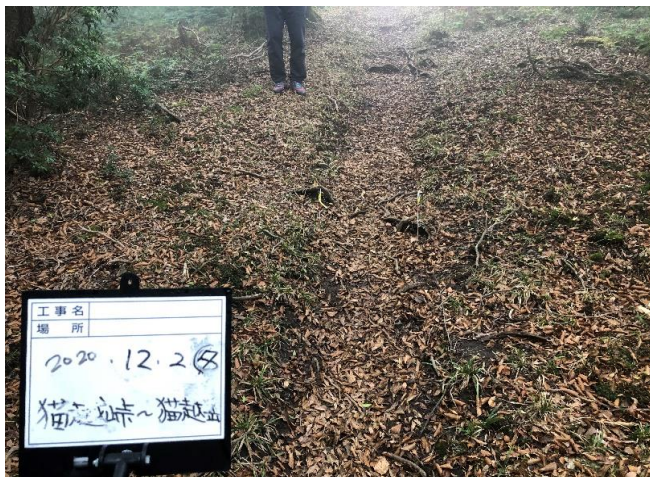
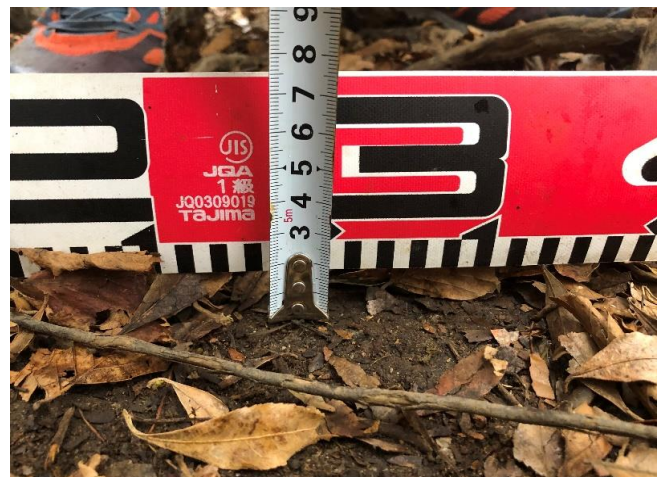
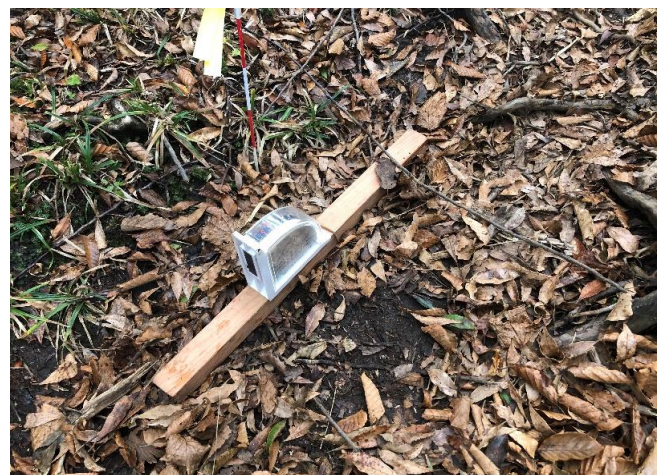
日時	2020年12月2日 12:25	天気・気温	曇り 12℃
実施者	鈴木磨美、清水駿		
エリア番号	3	自治体	伊豆市
エリア名称	猫越峠～猫越岳	国立公園等の区分	第3種特別地域
モニタリング箇所	8 / 9		伊豆山稜線歩道
緯度	34° 51' 28.30"	幅員	52 (cm)
経度	138° 51' 48.9"	洗掘高	1.7 (cm)
標高	1031.0 (m)	傾斜角度	↓ 10°
備考

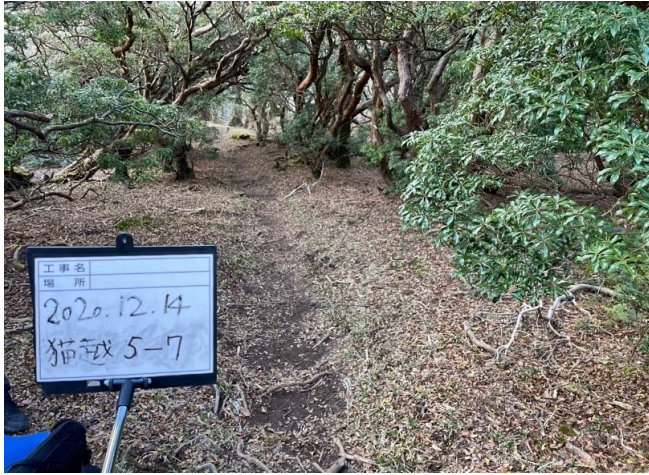
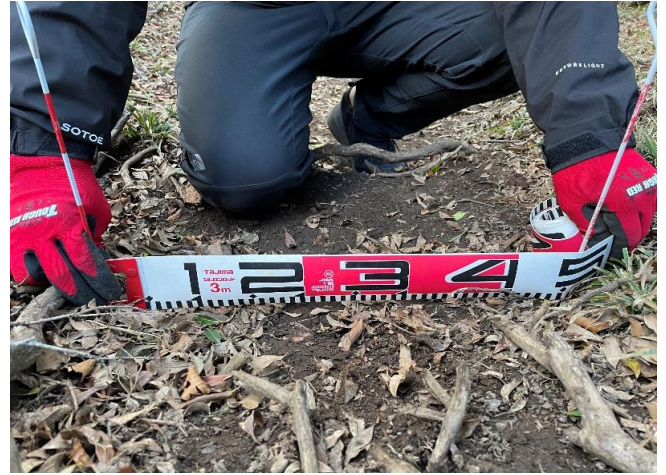
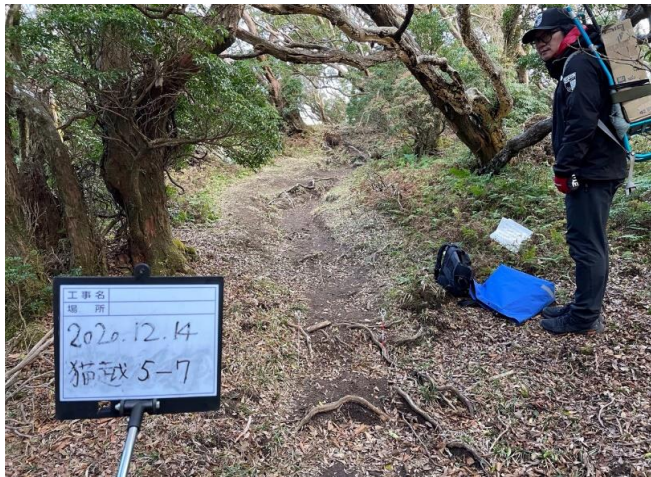
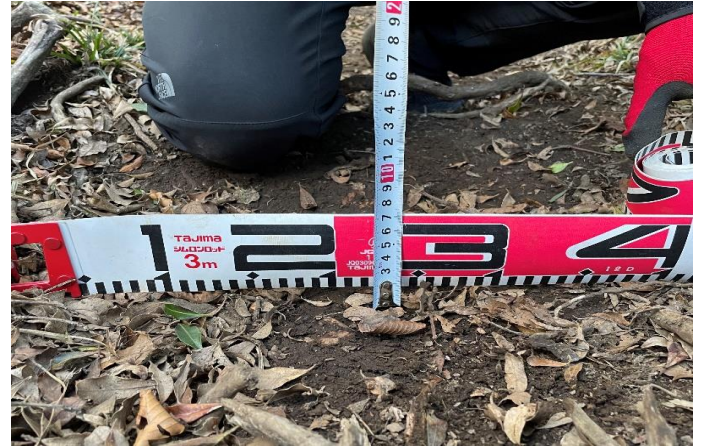
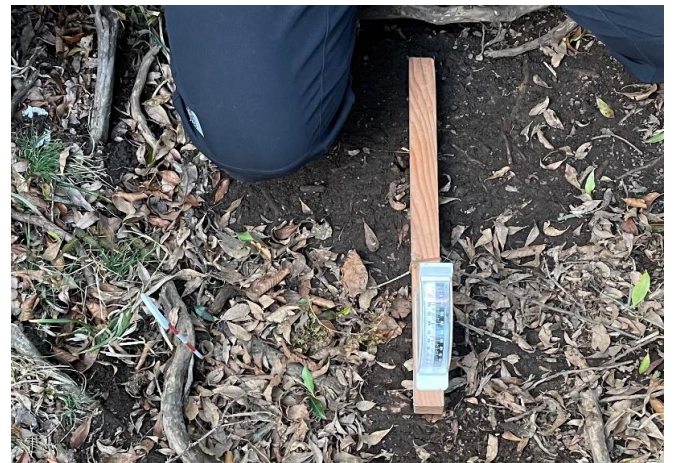
日時	2020年12月14日 15:24	天気・気温	曇り 4℃
実施者	千葉達雄、清水駿		
エリア番号	3	自治体	伊豆市
エリア名称	猫越峠～猫越岳	国立公園等の区分	第3種特別地域
モニタリング箇所	8 / 9		伊豆山稜線歩道
		幅員	59 (cm)
		洗掘高	1.7 (cm)
		傾斜角度	↓ 9°
備考	特に変化は見られなかった。

\*近景写真は猫越峠8の誤り

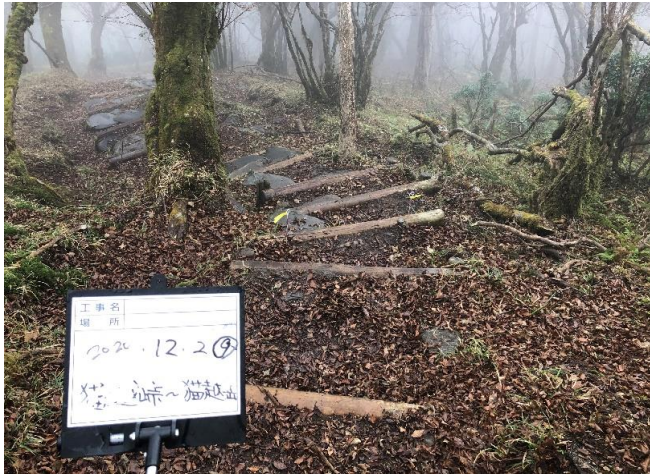
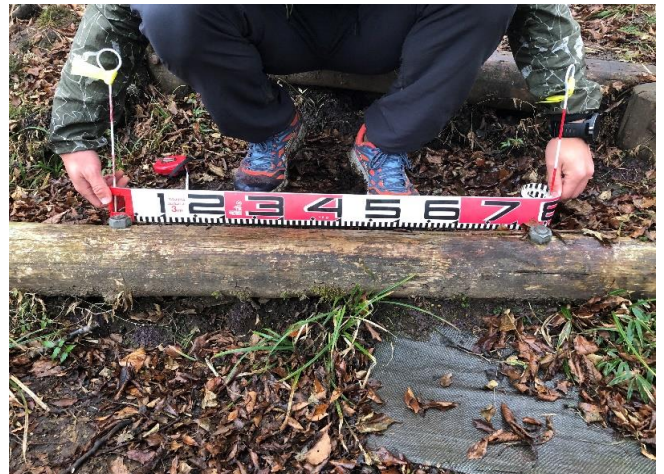
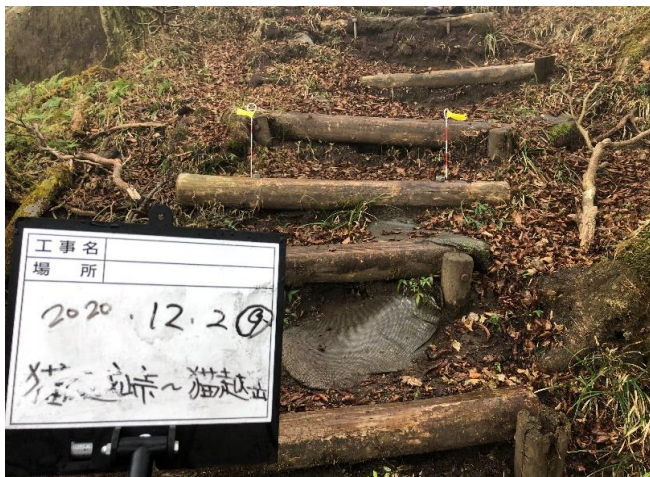
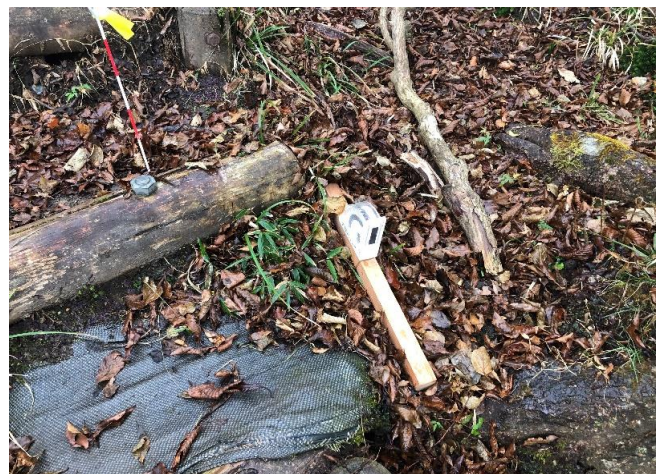
日時	2020年12月2日 13:38	天気・気温	曇り 12℃
実施者	鈴木磨美、清水駿		
エリア番号	3	自治体	伊豆市
エリア名称	猫越峠～猫越岳	国立公園等の区分	第3種特別地域
モニタリング箇所	9 / 9		伊豆山稜線歩道
緯度	34° 51' 23.30"	幅員	81 (cm)
経度	138° 51' 34"	洗掘高	3.0 (cm)
標高	1010.0 (m)	傾斜角度	↓ 20°
備考	2017年大会で歩道の拡幅、歩道外への踏み跡が確認された場所。 歩道幅は2017年事後調査時から変わっていない。踏み跡はなくなり回復していた。 調査地点に新しく木段が整備され、段差が小さくなった。

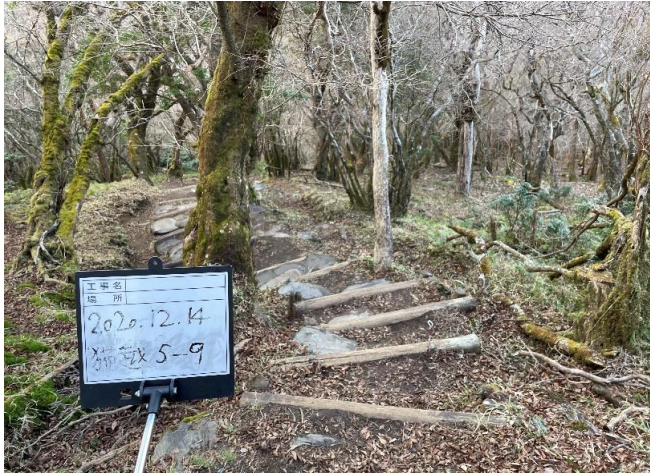
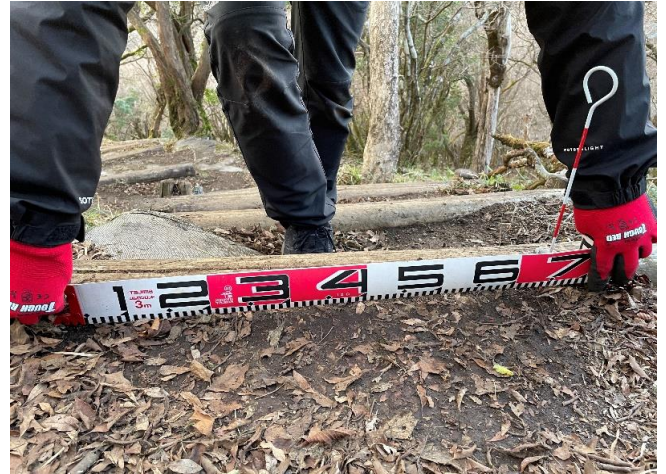
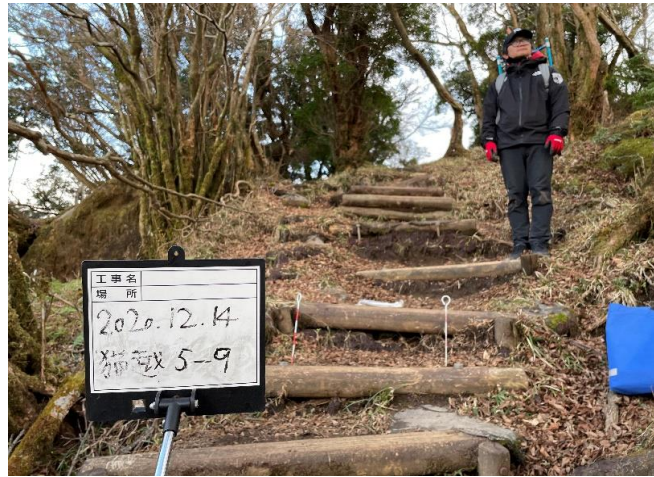
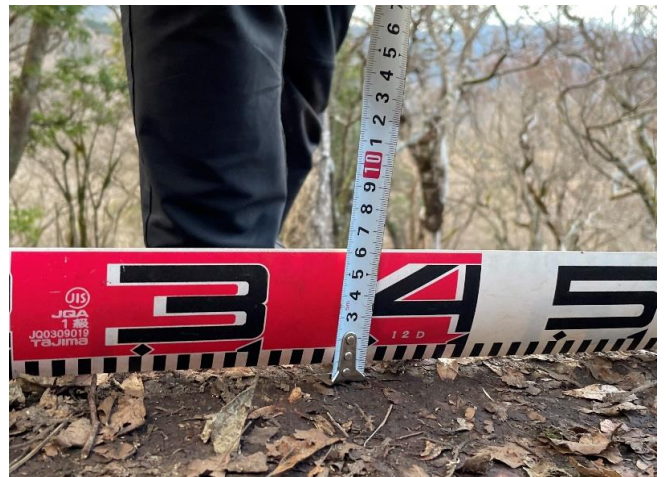
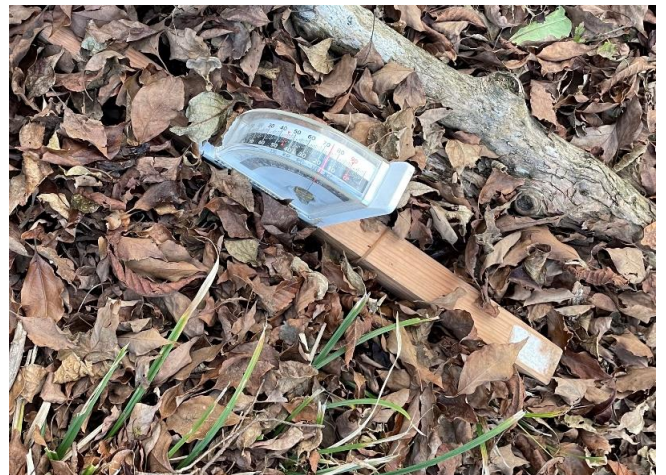
日時	2020年12月14日 15:35	天気・気温	曇り 4℃
実施者	千葉達雄、清水駿		
エリア番号	3	自治体	伊豆市
エリア名称	猫越峠～猫越岳	国立公園等の区分	第3種特別地域
モニタリング箇所	9 / 9		伊豆山稜線歩道
		幅員	70 (cm)
		洗掘高	0.7 (cm)
		傾斜角度	↓ 18°
備考	特に変化は見られなかった。
