# 伊豆トレイルジャーニー2020 モニタリング報告書

2021年02月18日

1. 大会名 IZU TRAIL Journey 2020 (和文表記：伊豆トレイルジャーニー 2020)

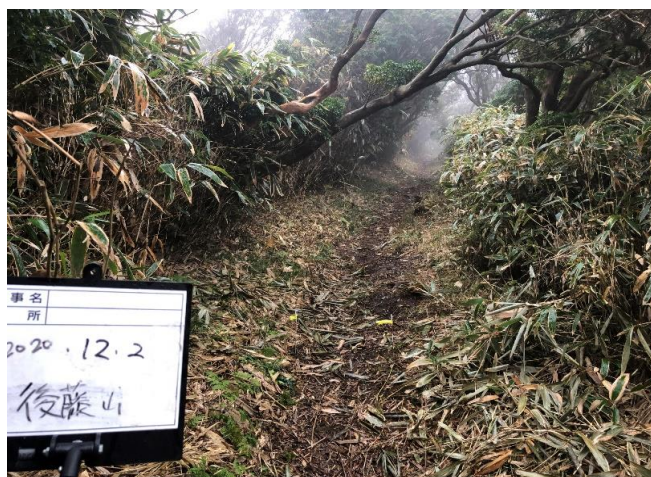
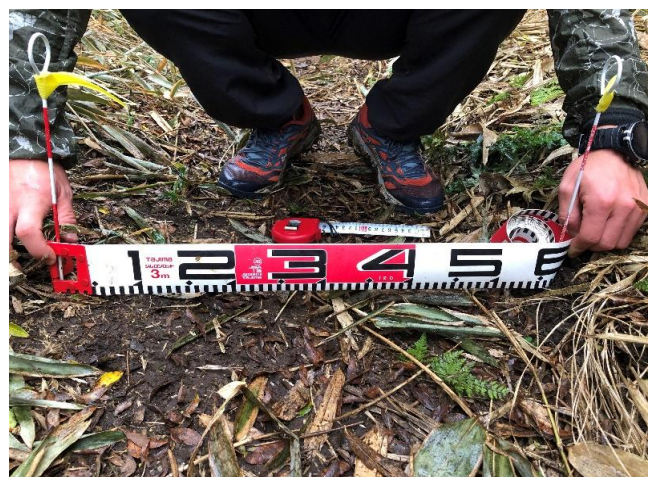
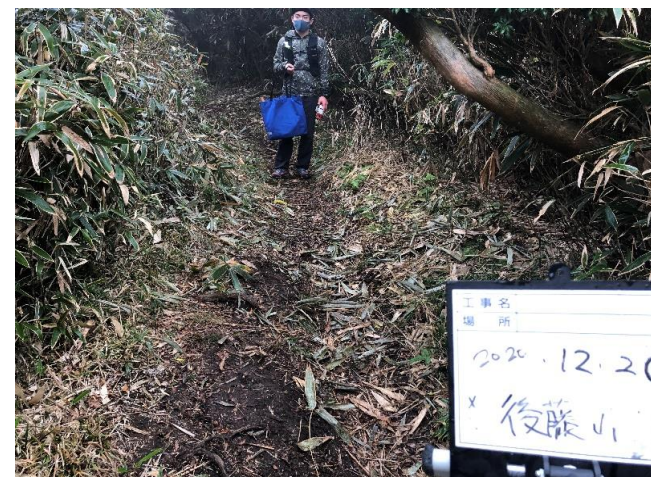
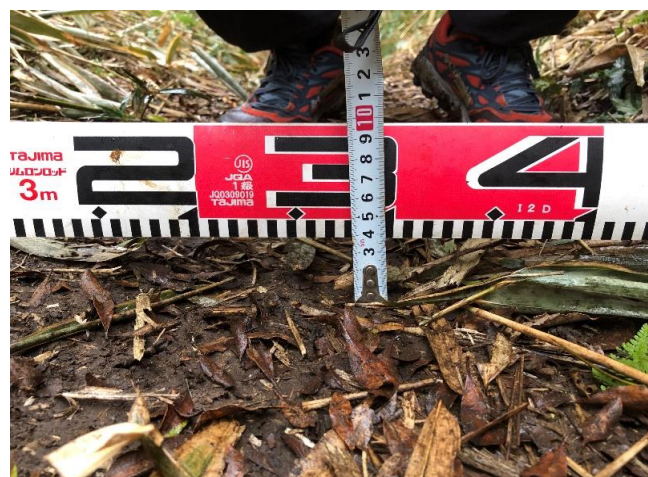
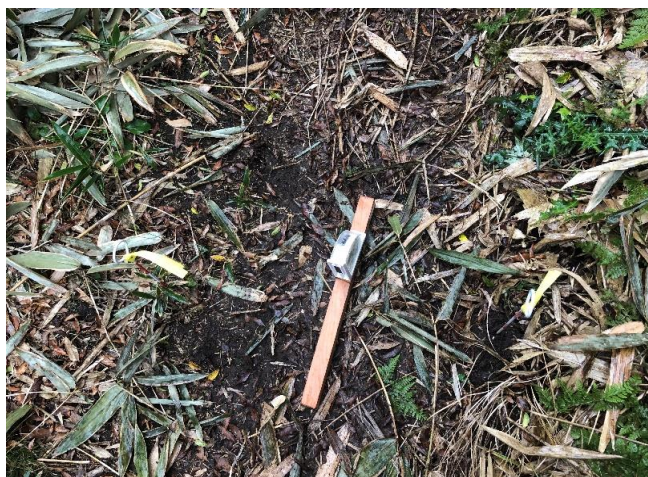
日時	2020年12月2日 13:03	天気・気温	晴れ 12℃
実施者	鈴木磨美、清水駿		
エリア番号 エリア名称 モニタリング箇所	4 後藤山～仁科峠 1 / 1	自治体 国立公園等の区分	伊豆市 第3種特別地域 伊豆山稜線歩道
緯度 経度 標高	34° 51' 40.10" 138° 50' 55.5" 921.0 (m)	幅員 洗掘高 傾斜角度	58 (cm) 3.9 (cm) ↓ 1°
備考	2017年大会の事後調査後から、2018年事前調査の間の1年間に複線化していた。 2017年事後調査後は歩道幅38cmで、写真①の赤矢印が歩道だったが、一段高くなった

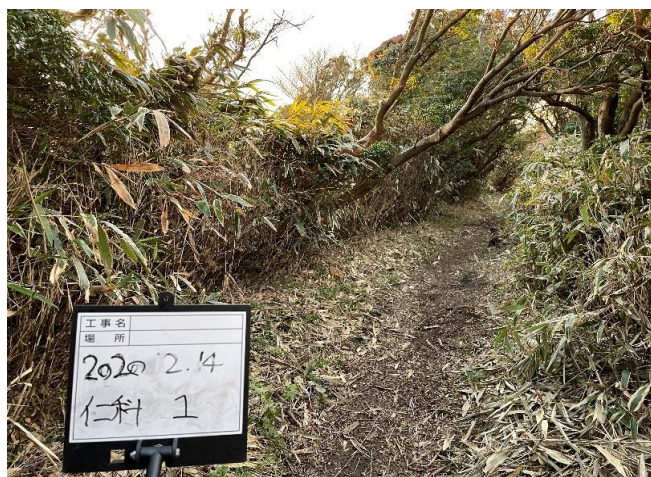
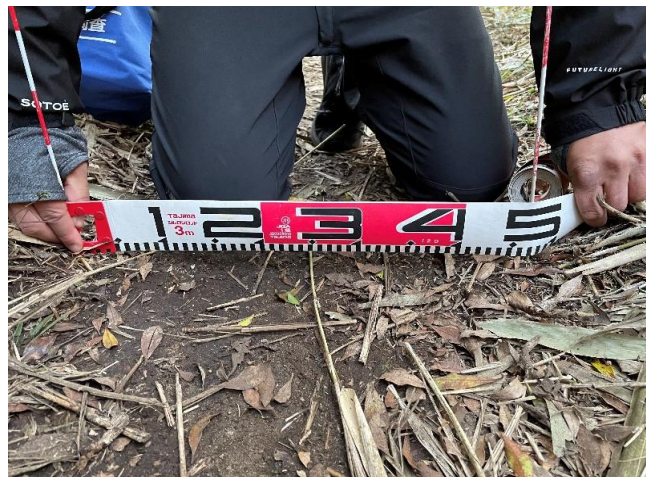
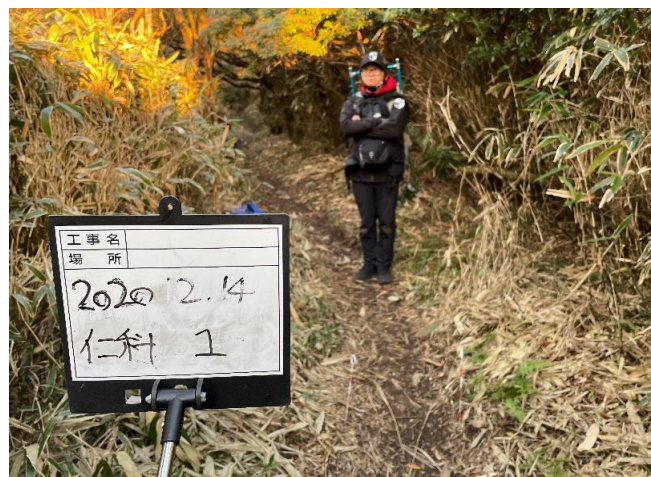
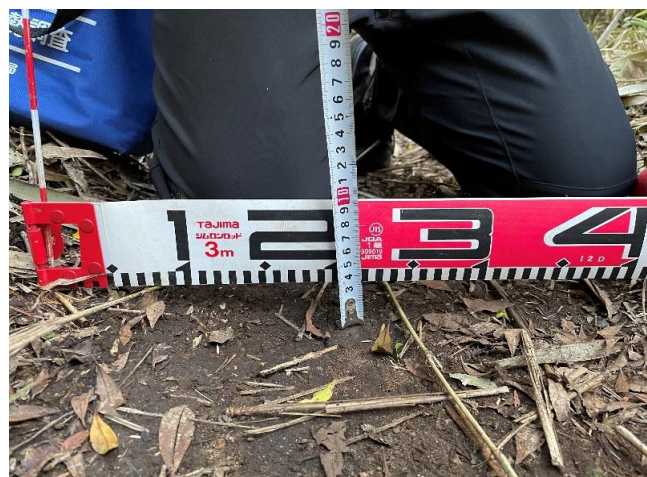
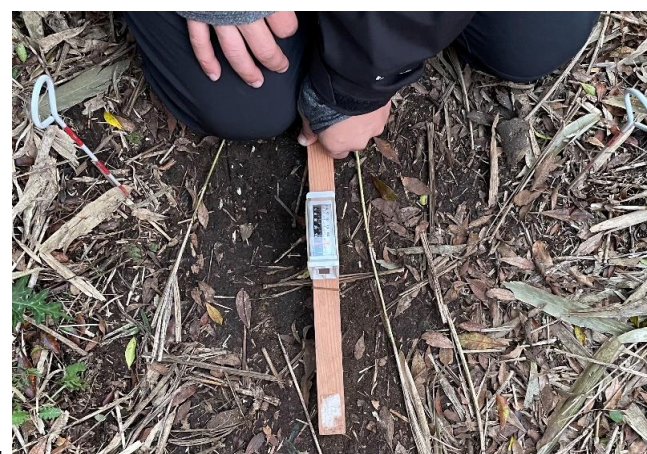
日時	2020年12月14日 16:13	天気・気温	曇り 4℃
実施者	千葉達雄、清水駿		
エリア番号	4	自治体	伊豆市
エリア名称	後藤山～仁科峠	国立公園等の区分	第3種特別地域
モニタリング箇所	1 / 1		伊豆山稜線歩道
		幅員	47 (cm)
		洗掘高	4.2 (cm)
		傾斜角度	↓ 1°
備考	特に変化は見られなかった。

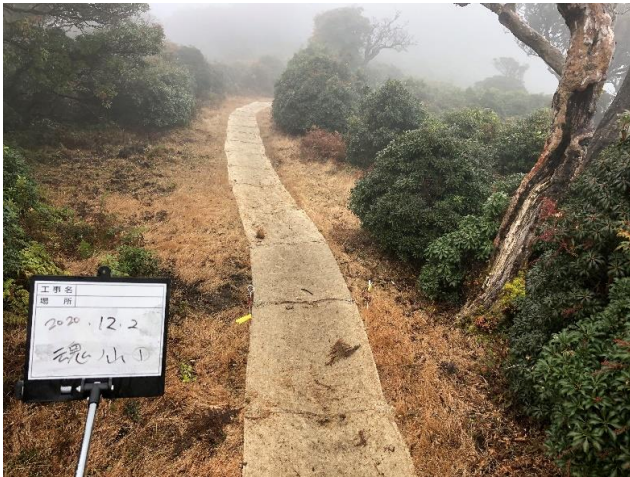
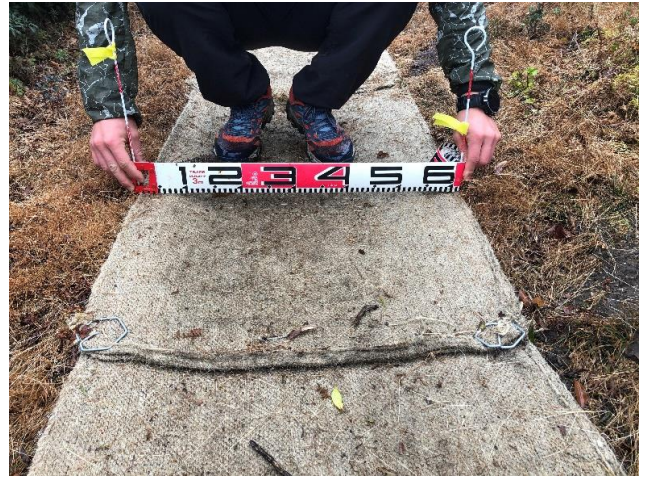
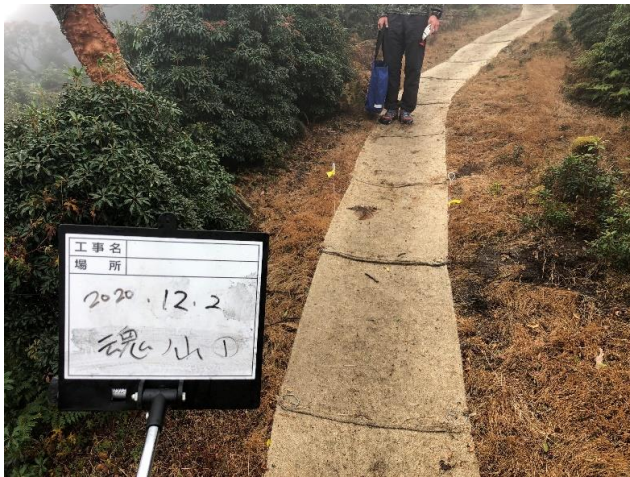
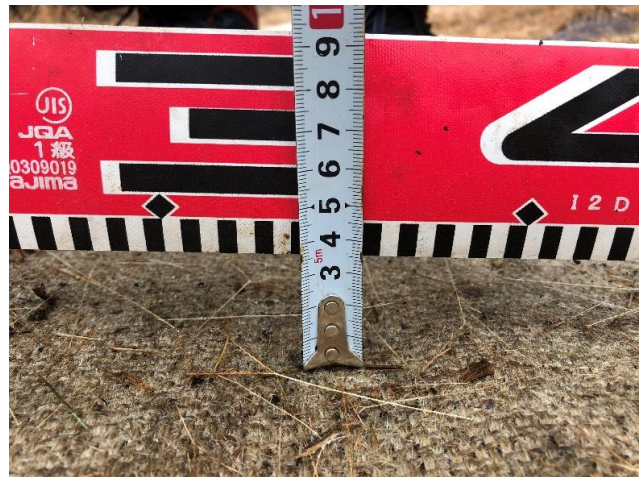
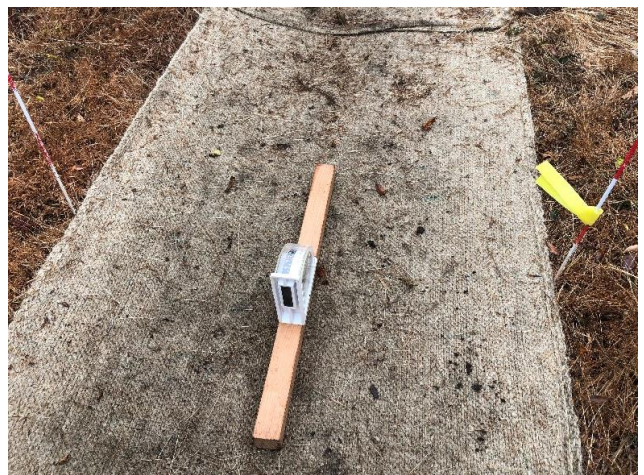
日時	2020年12月02日 13:43	天気・気温	晴れ 6℃
実施者	鈴木磨美、清水駿		
エリア番号	5	自治体	伊豆市
エリア名称	魂ノ山	国立公園等の区分	第3種特別地域
モニタリング箇所	1 / 5		伊豆山稜線歩道
緯度	34° 53' 5.20"	幅員	62 (cm)
経度	138° 50' 24.6"	洗掘高	3.4 (cm)
標高	931.0 (m)	傾斜角度	↓ 12°
備考

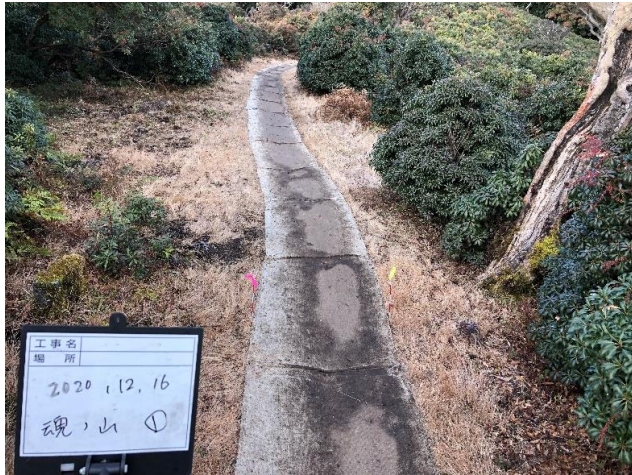
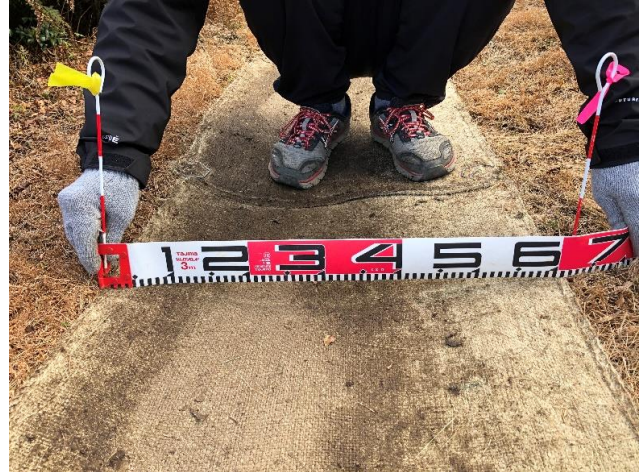
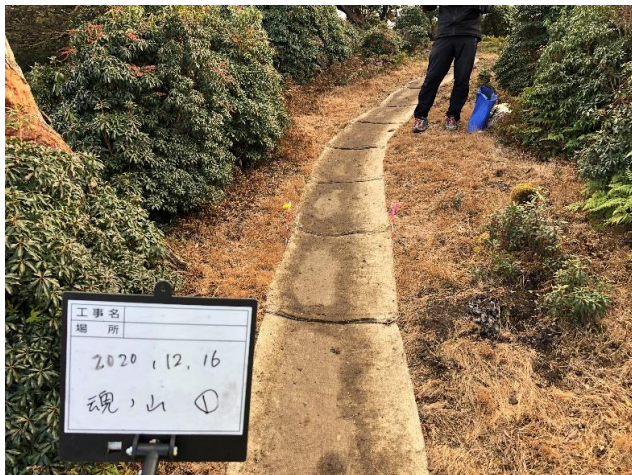
日時	2020年12月16日 14:25	天気・気温	晴れ 7℃
実施者	鈴木磨美、磯崎昭浩		
エリア番号 エリア名称 モニタリング箇所	5 魂ノ山 1 / 5	自治体 国立公園等の区分	伊豆市 第3種特別地域 伊豆山稜線歩道
		幅員 洗掘高 傾斜角度	62 (cm) 4.0 (cm) ↓ 12°
備考	特に変化は見られなかった。

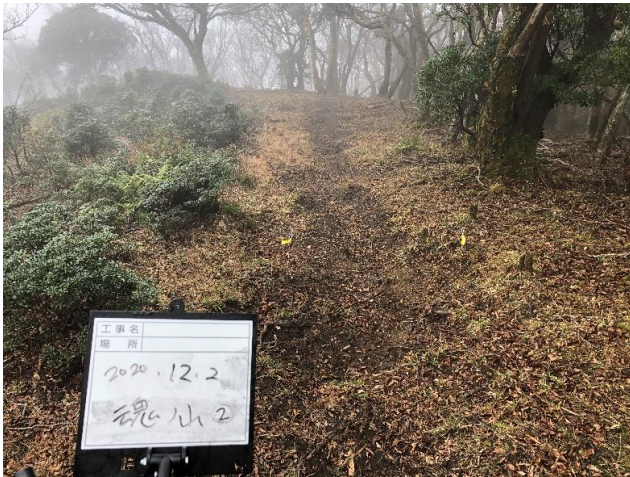
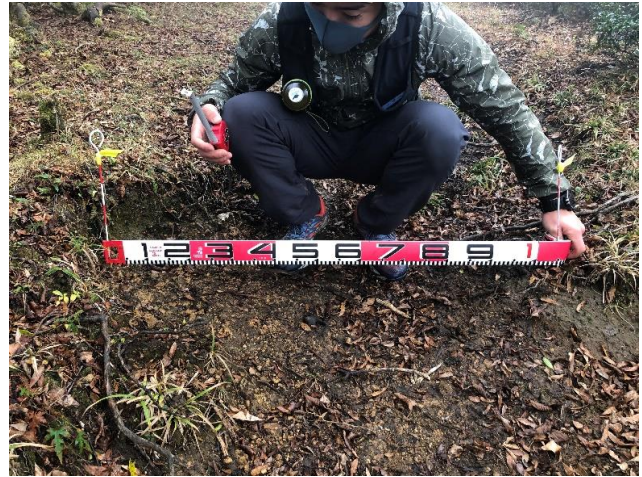
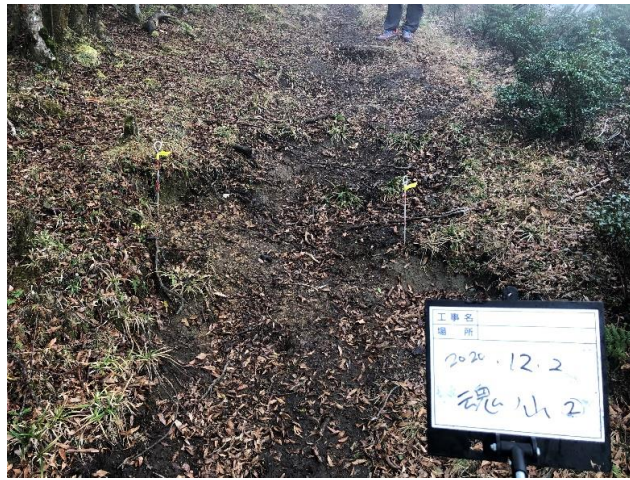
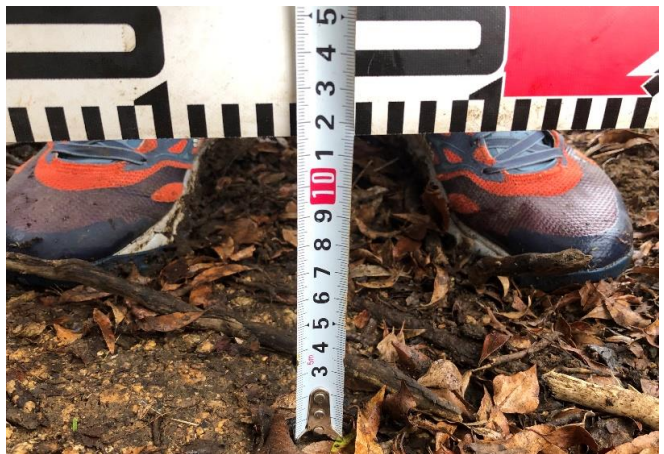
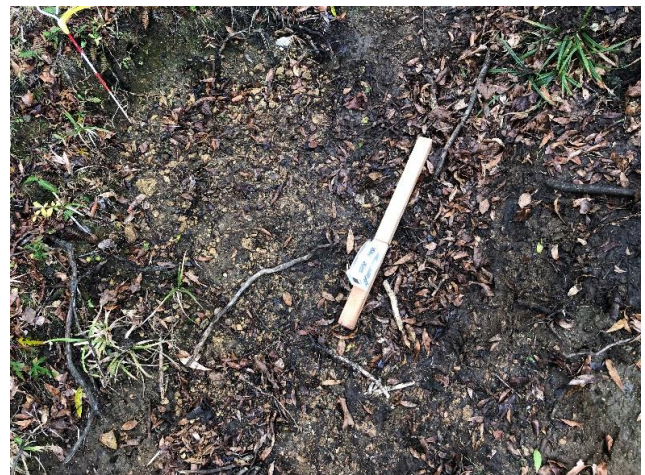
日時	2020年12月02日 13:52	天気・気温	晴れ 6℃
実施者	鈴木磨美、清水駿		
エリア番号	5	自治体	伊豆市
エリア名称	魂ノ山	国立公園等の区分	第3種特別地域
モニタリング箇所	2 / 5		伊豆山稜線歩道
緯度	34° 53' 10.10"	幅員	106 (cm)
経度	138° 50' 26.1"	洗掘高	11.8 (cm)
標高	900.0 (m)	傾斜角度	↓ 15°
備考	2017年大会で歩道の拡幅が確認された場所。

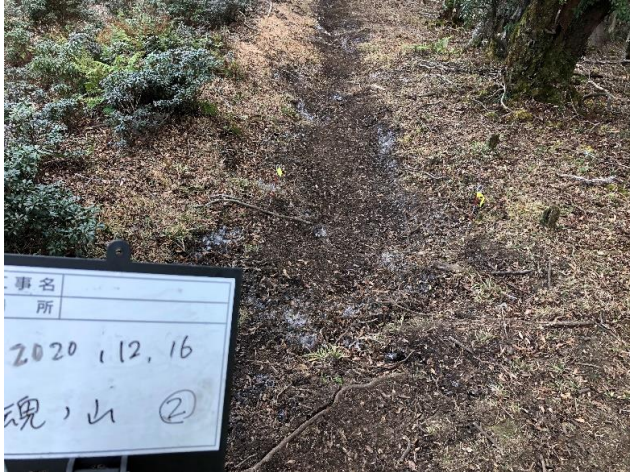
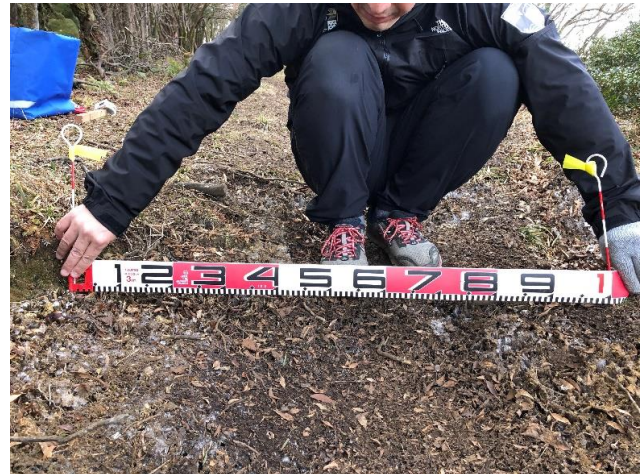
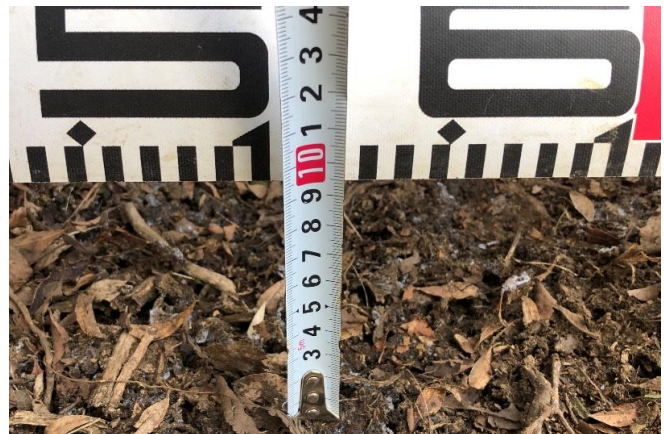
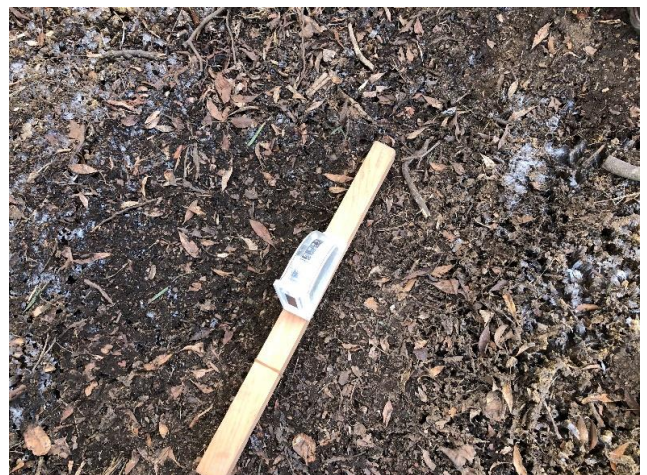
日時	2020年12月16日 14:32	天気・気温	晴れ 7℃
実施者	鈴木磨美、磯崎昭浩		
エリア番号 エリア名称 モニタリング箇所	5 魂ノ山 2 / 5	自治体 国立公園等の区分	伊豆市 第3種特別地域 伊豆山稜線歩道
		幅員 洗掘高 傾斜角度	101 (cm) 9.3 (cm) ↓ 13°
備考	特に変化は見られなかった。

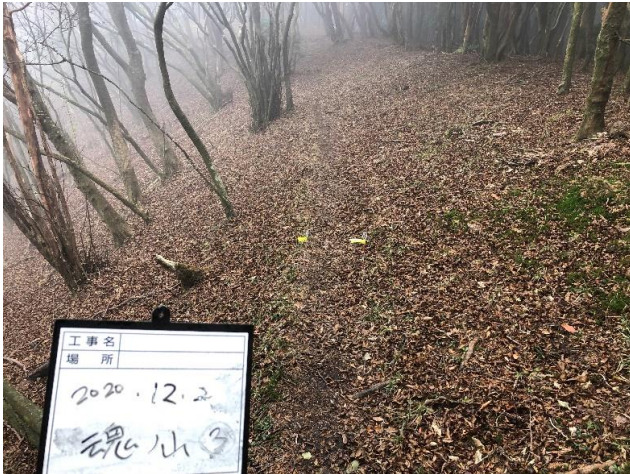
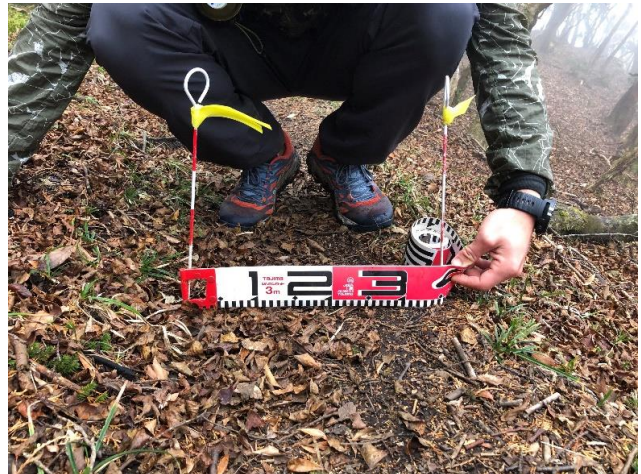
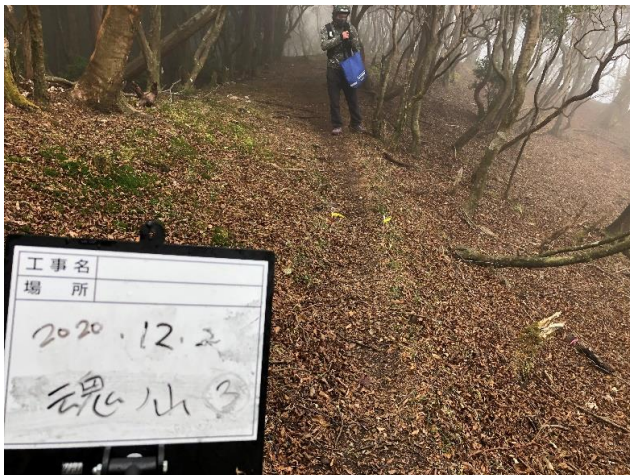
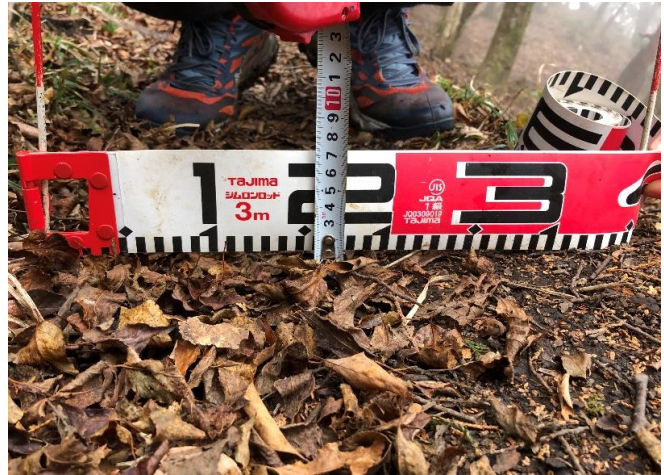
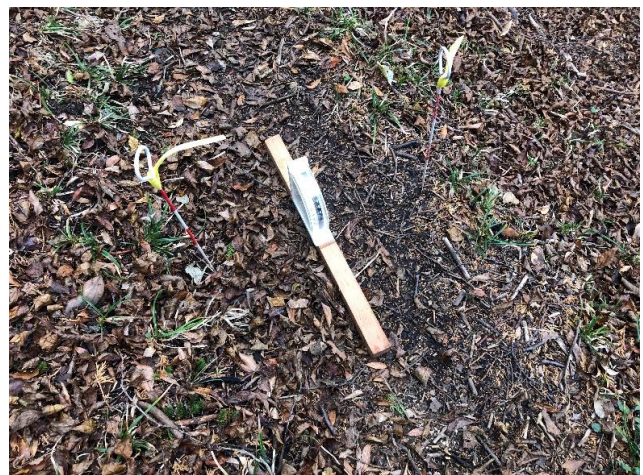
日時	2020年12月02日 14:02	天気・気温	晴れ 5℃
実施者	鈴木磨美、清水駿		
エリア番号	5	自治体	伊豆市
エリア名称	魂ノ山	国立公園等の区分	第3種特別地域
モニタリング箇所	3 / 5		伊豆山稜線歩道
緯度	34° 53' 10.70"	幅員	35 (cm)
経度	138° 50' 35.9"	洗掘高	0.5 (cm)
標高	847.0 (m)	傾斜角度	↓ 1°
備考	2017年大会の事後調査で凸凹化が確認された場所。

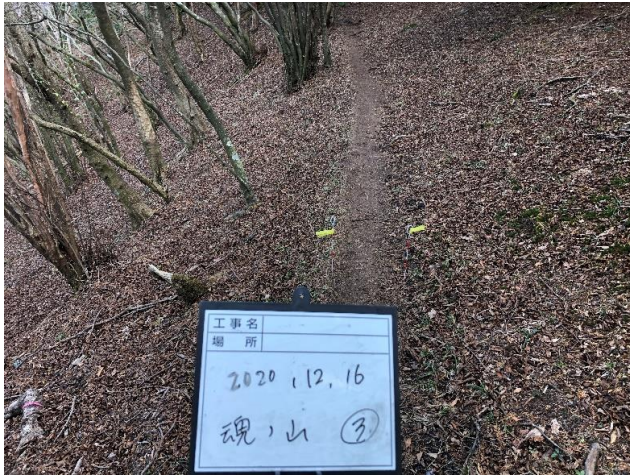
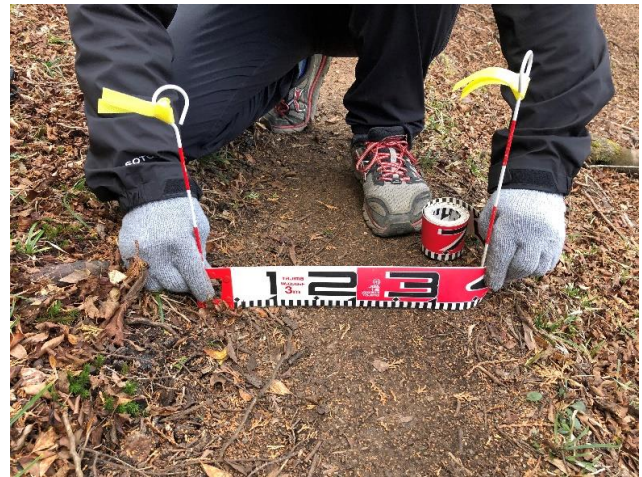
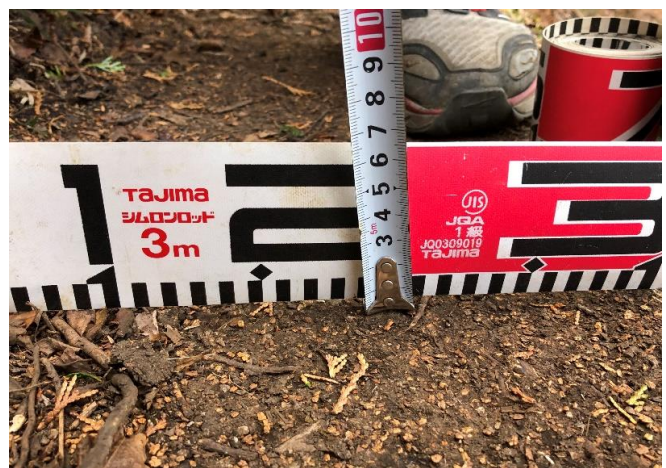
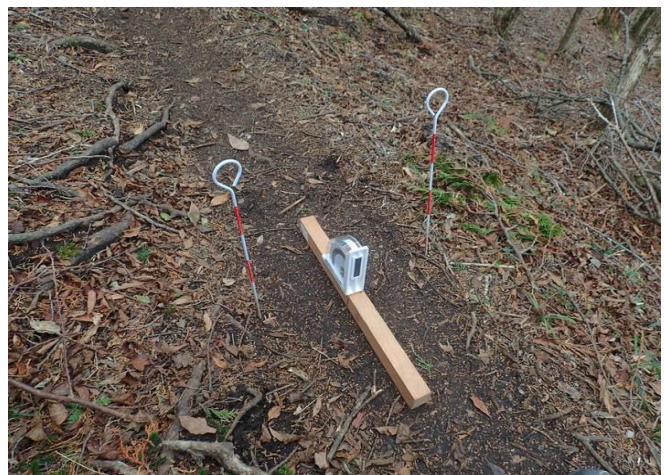
日時	2020年12月16日 14:41	天気・気温	曇り 8℃
実施者	鈴木磨美、磯崎昭浩		
エリア番号 エリア名称 モニタリング箇所	5 魂ノ山 3 / 5	自治体 国立公園等の区分	伊豆市 第3種特別地域 伊豆山稜線歩道
		幅員 洗掘高 傾斜角度	36 (cm) 0.2 (cm) ↓ 1°
備考	特に変化は見られなかった。

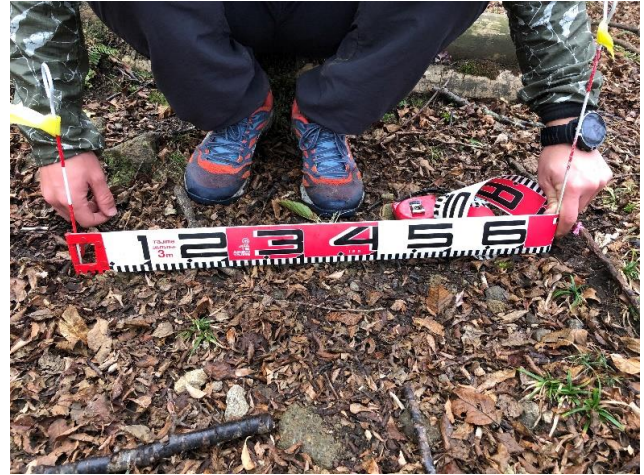
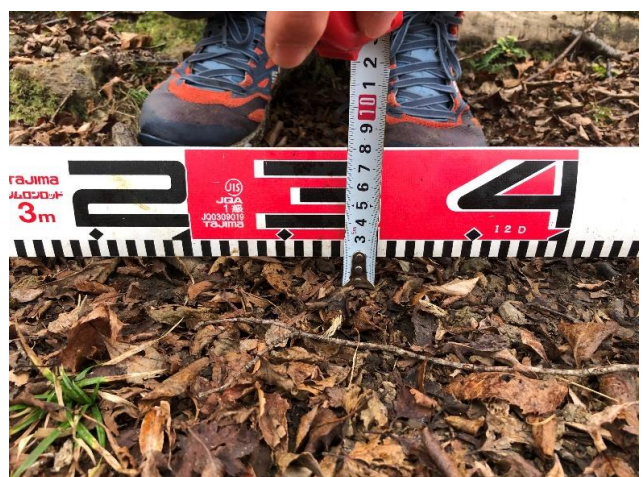
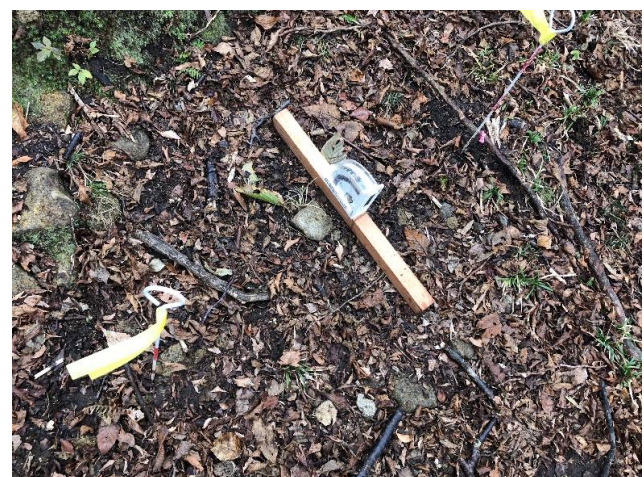
日時	2020年12月02日 14:09	天気・気温	晴れ 14℃
実施者	鈴木磨美、清水駿		
エリア番号	5	自治体	伊豆市
エリア名称	魂ノ山	国立公園等の区分	第3種特別地域
モニタリング箇所	4 / 5		伊豆山稜線歩道
緯度	34° 53' 12.70"	幅員	69 (cm)
経度	138° 50' 37.2"	洗掘高	2.2 (cm)
標高	834.0 (m)	傾斜角度	↓ 12°
備考	2017年大会で木段を避けカーブ内側をショートカットする形で複線化が確認された場所。

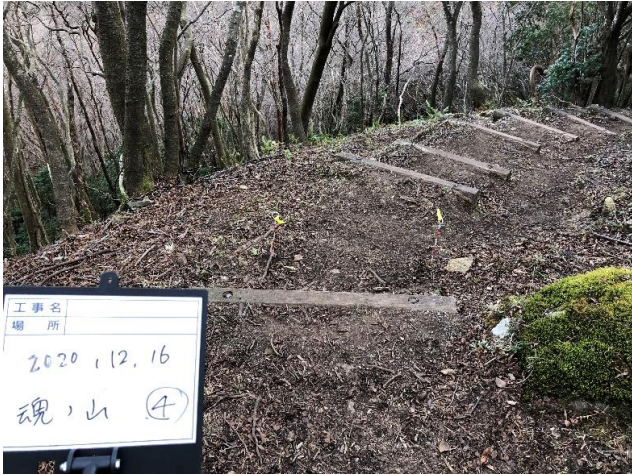
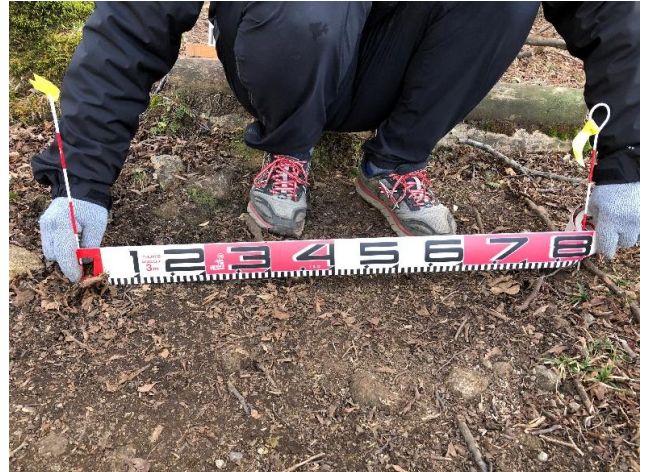
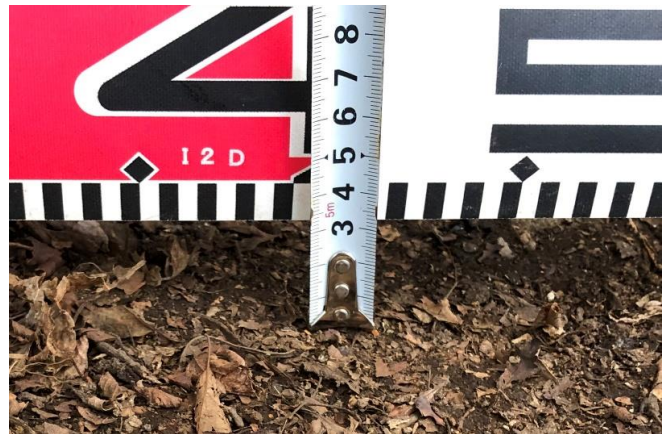
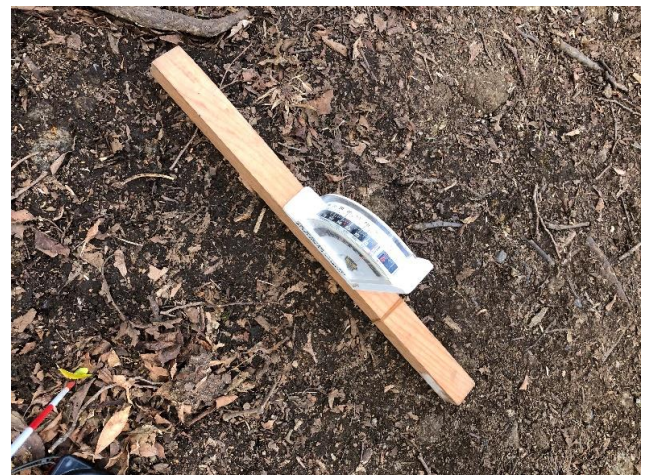
日時	2020年12月16日 14:46	天気・気温	曇り 6℃
実施者	鈴木磨美、磯崎昭浩		
エリア番号	5	自治体	伊豆市
エリア名称	魂ノ山	国立公園等の区分	第3種特別地域
モニタリング箇所	4 / 5		伊豆山稜線歩道
		幅員	80 (cm)
		洗掘高	3.3 (cm)
		傾斜角度	↓ 10°
備考	内側への拡幅が見られた。

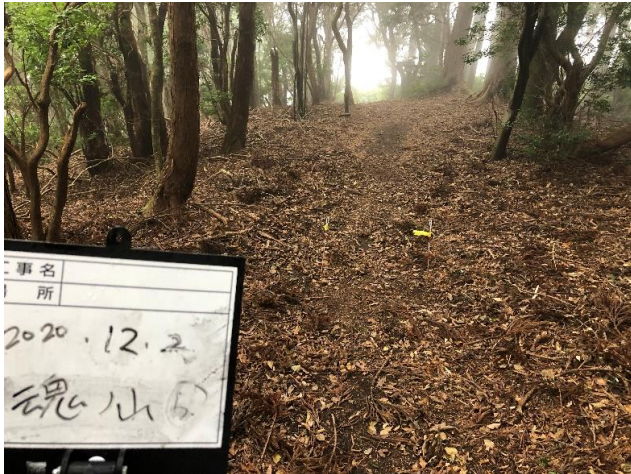
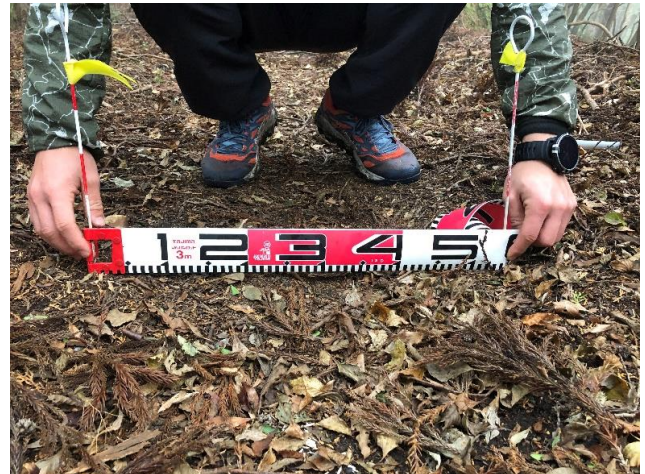
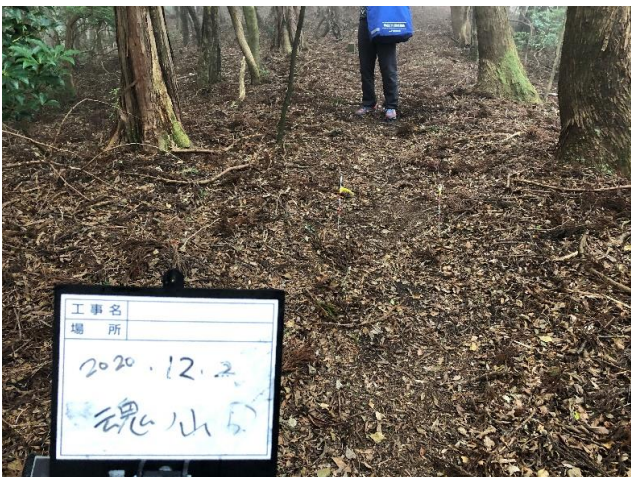
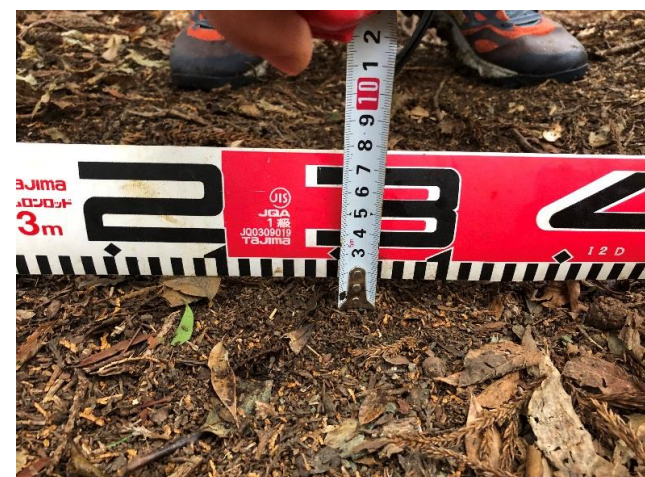
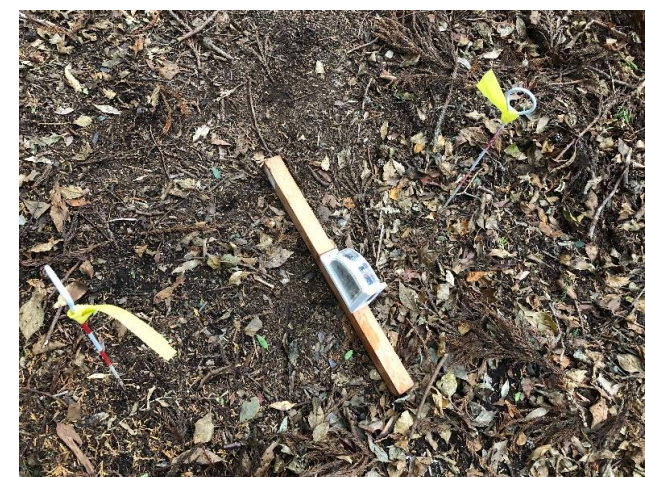
日時	2020/12/02 14:20	天気・気温	晴れ 14℃
実施者	鈴木磨美、清水駿		
エリア番号	5	自治体	伊豆市
エリア名称	魂ノ山	国立公園等の区分	第3種特別地域
モニタリング箇所	5 / 5		伊豆山稜線歩道
緯度	34° 53' 21.50"	幅員	54 (cm)
経度	138° 50' 35"	洗掘高	1.8 (cm)
標高	799.0 (m)	傾斜角度	↓ 3°
備考

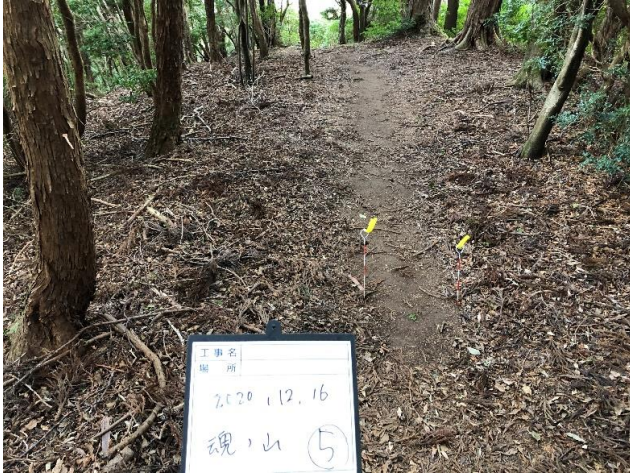
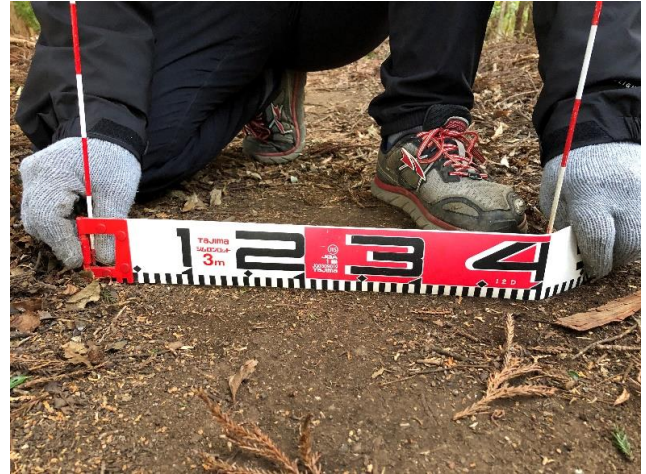
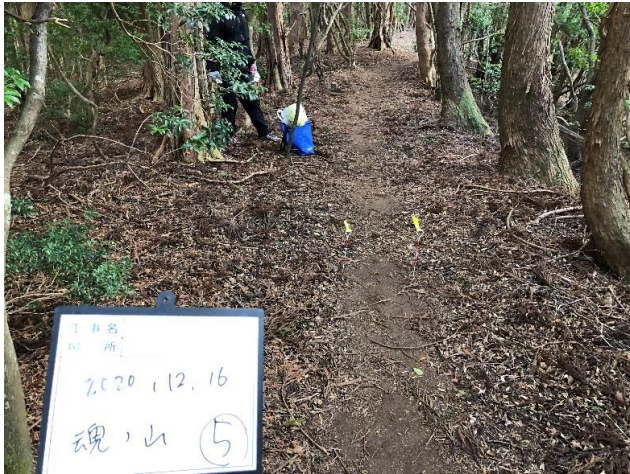
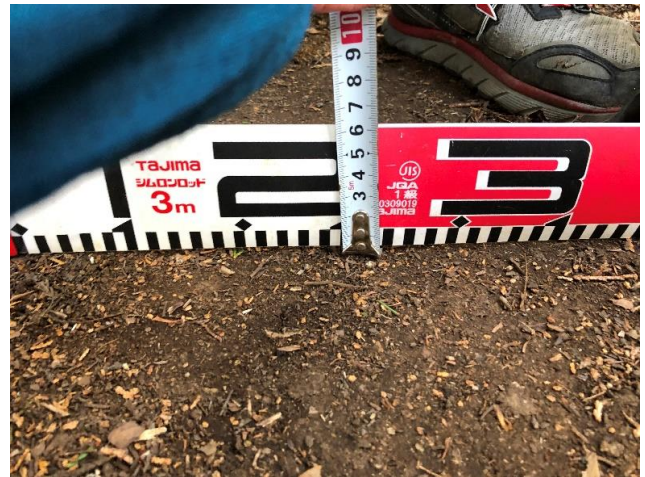
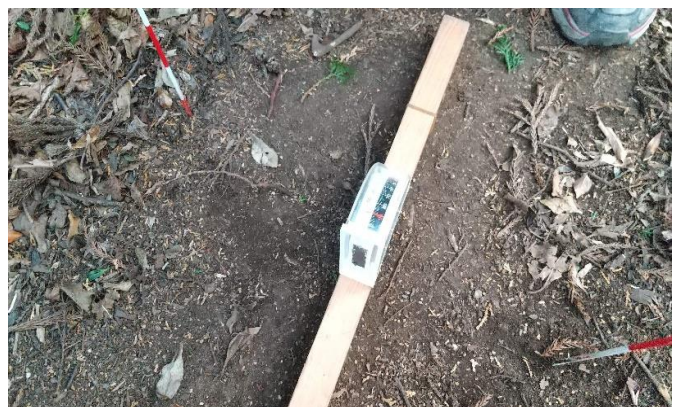
日時	2020/12/16 14:54	天気・気温	曇り 6℃
実施者	鈴木磨美、磯崎昭浩		
エリア番号	5	自治体	伊豆市
エリア名称	魂ノ山	国立公園等の区分	第3種特別地域
モニタリング箇所	5 / 5		伊豆山稜線歩道
		幅員	40 (cm)
		洗掘高	0.2 (cm)
		傾斜角度	↓ 0°
備考	踏み跡によりトレイルは顕わになったが、予想よりも植生の内側であった。

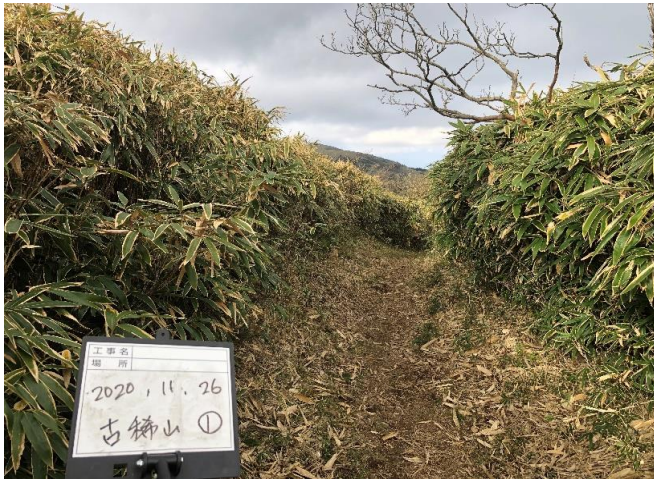
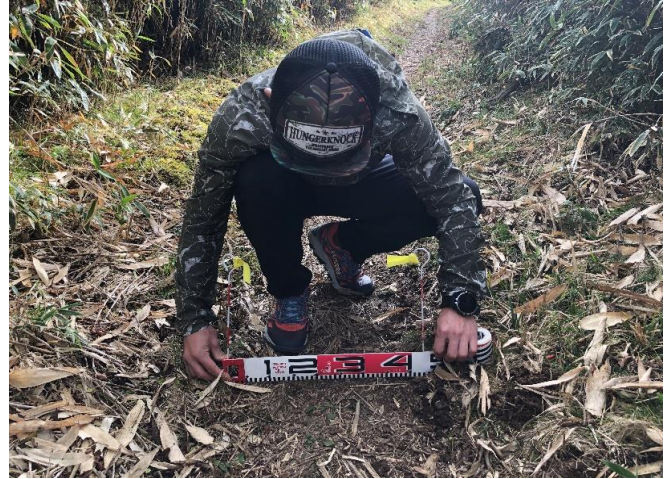
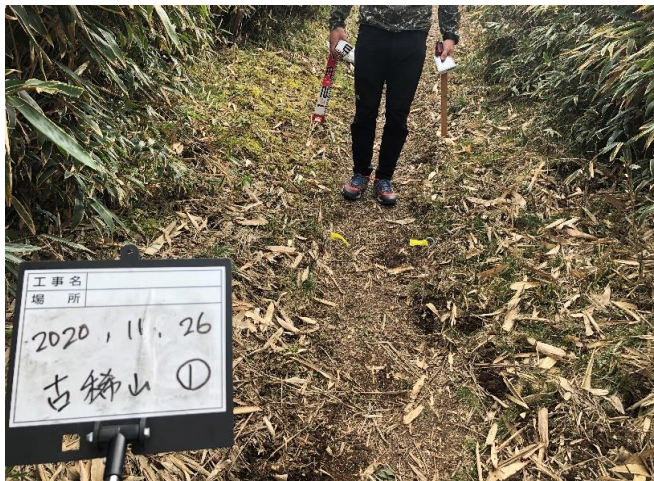
日時	2020年11月26日 13:49	天気・気温	晴れ 18℃
実施者	鈴木磨美、清水駿		
エリア番号 エリア名称 モニタリング箇所	6 古稀山 1 / 5	自治体 国立公園等の区分	伊豆市 第3種特別地域 伊豆山稜線歩道
緯度 経度 標高	34° 56' 41.10" 138° 50' 19.5" 938.0 (m)	幅員 洗掘高 傾斜角度	43 (cm) 1.2 (cm) ↓ 2°
備考	2017年大会で歩道面の凸凹化が確認された場所。 発生した凸凹は実行委員会で原状回復作業を実施した。

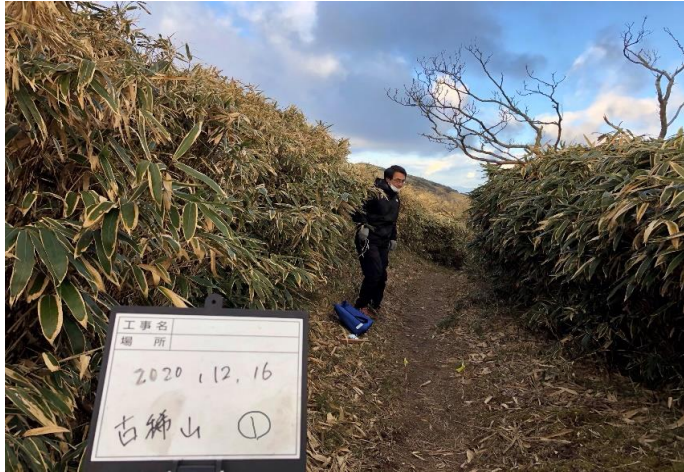
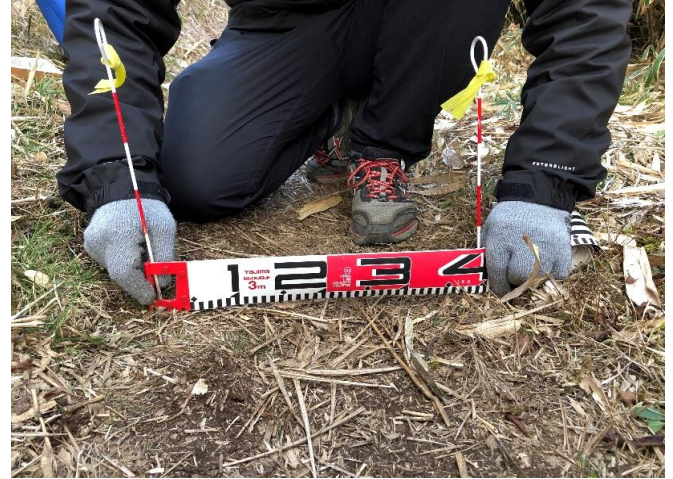
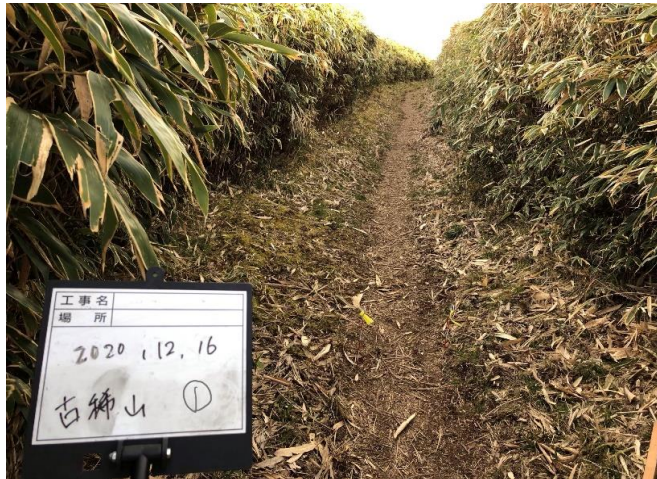
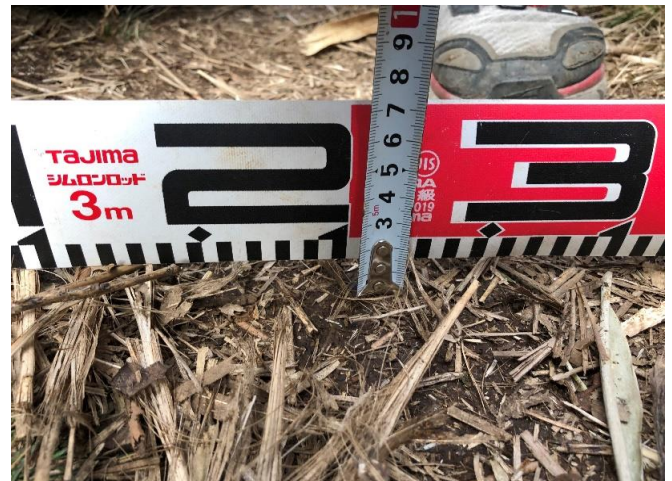
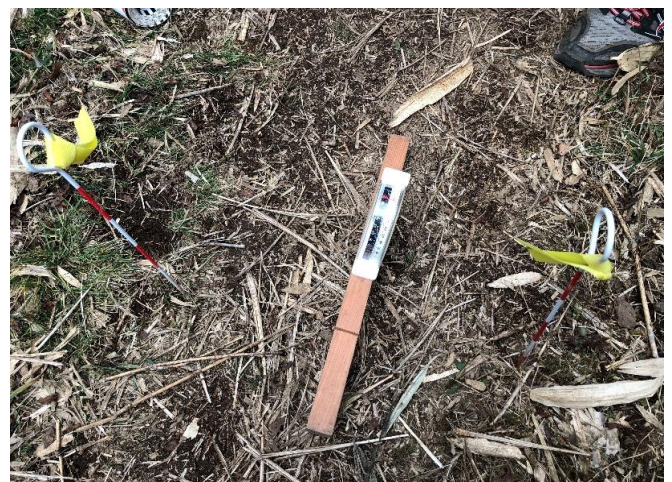
日時	2020年12月16日 15:31	天気・気温	曇り 6℃
実施者	鈴木磨美、磯崎昭浩		
エリア番号 エリア名称 モニタリング箇所	6 古稀山 1 / 5	自治体 国立公園等の区分	伊豆市 第3種特別地域 伊豆山稜線歩道
		幅員 洗掘高 傾斜角度	40 (cm) 1.5 (cm) 3°
備考	特に変化は見られなかった。

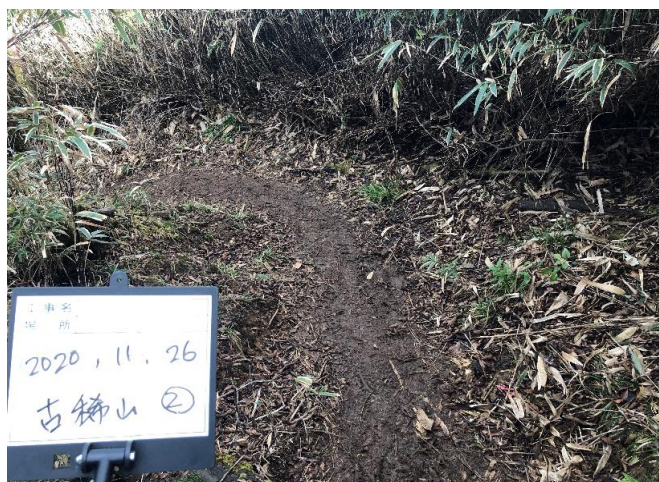
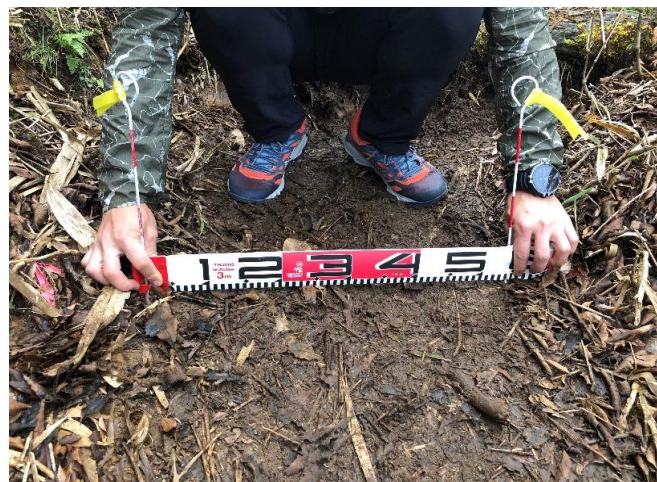
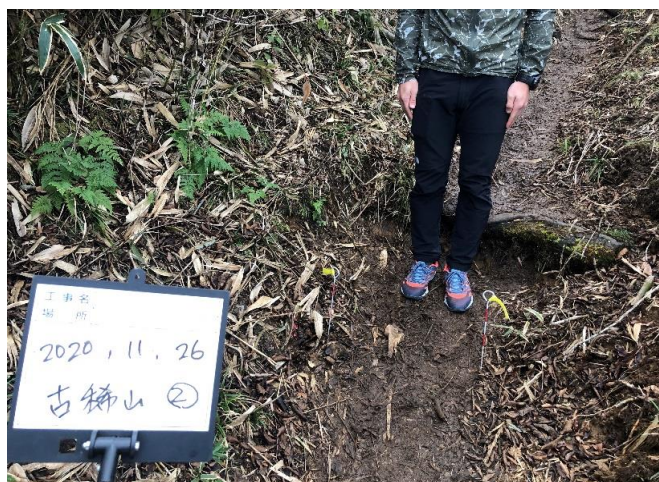
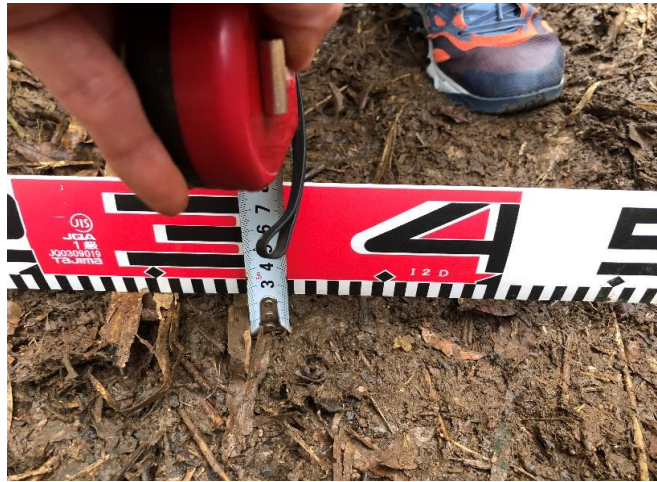
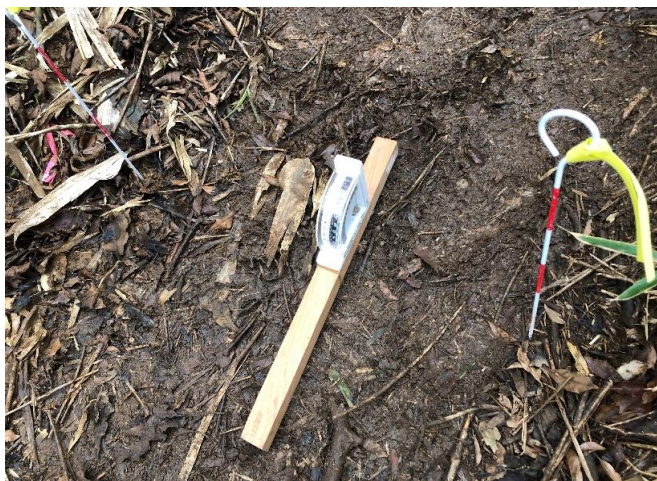
日時	2020年11月26日 13:55	天気・気温	晴れ 13℃
実施者	鈴木磨美、清水駿		
エリア番号 エリア名称 モニタリング箇所	6 古稀山 2 / 5	自治体 国立公園等の区分	伊豆市 第3種特別地域 伊豆山稜線歩道
緯度 経度 標高	34° 56' 42.30" 138° 50' 20.4" 933.0 (m)	幅員 洗掘高 傾斜角度	59 (cm) 2.0 (cm) ↓ 7°
備考	2017年大会で歩道面の凸凹化が確認された場所。 発生した凸凹は実行委員会で原状回復作業を実施した。

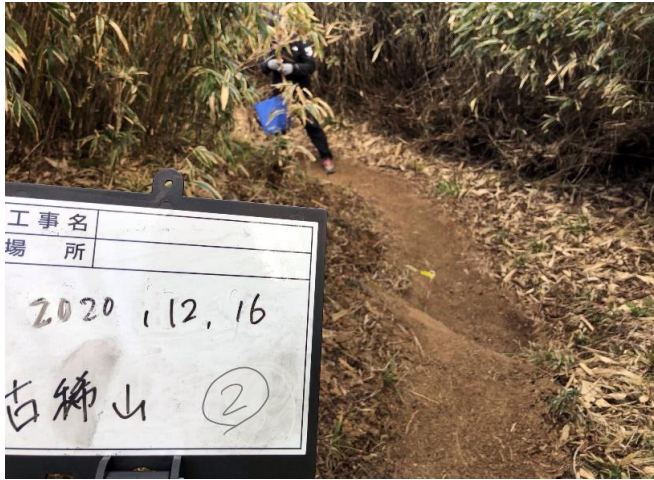
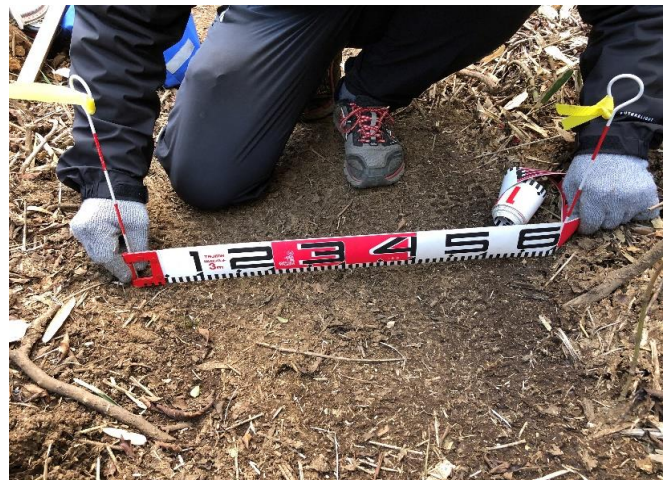
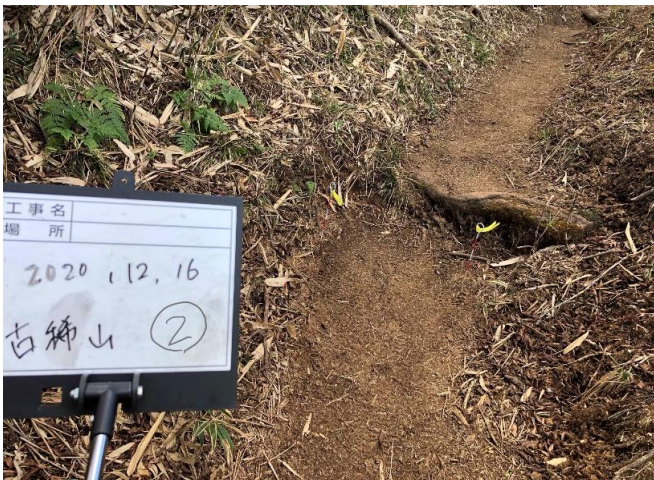
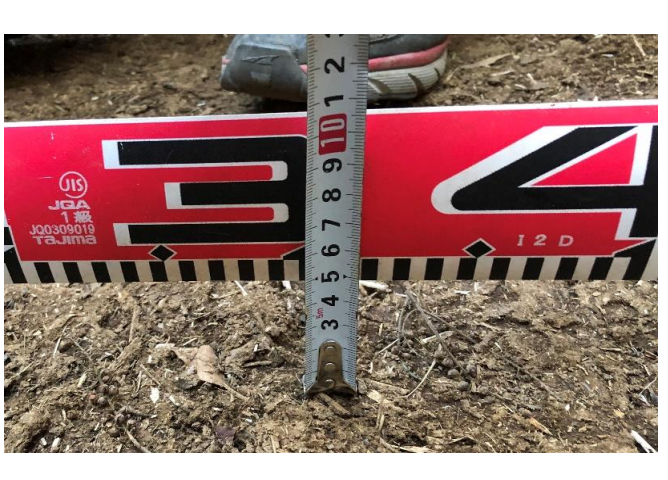
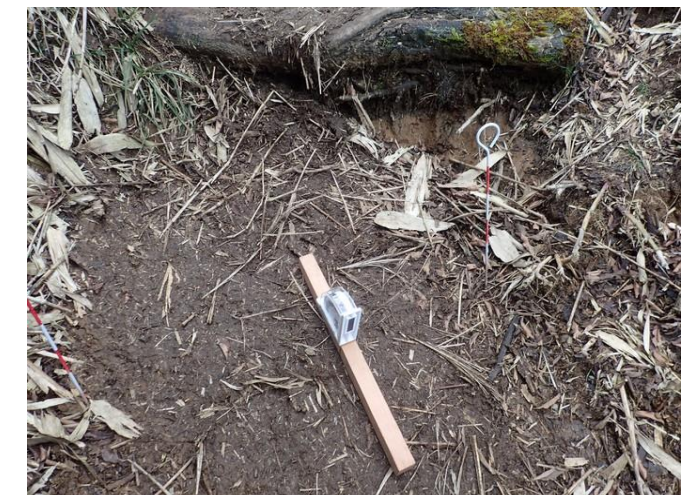
日時	2020年12月16日 15:35	天気・気温	曇り 6℃
実施者	鈴木磨美、磯崎昭浩		
エリア番号	6	自治体	伊豆市
エリア名称	古稀山	国立公園等の区分	第3種特別地域
モニタリング箇所	2 / 5		伊豆山稜線歩道
		幅員	60 (cm)
		洗掘高	4.8 (cm)
		傾斜角度	↓ 10°
備考	特に変化は見られなかった。
