# 伊豆トレイルジャーニー2020 モニタリング報告書

2021年02月18日

1. 大会名 IZU TRAIL Journey 2020 (和文表記：伊豆トレイルジャーニー 2020)

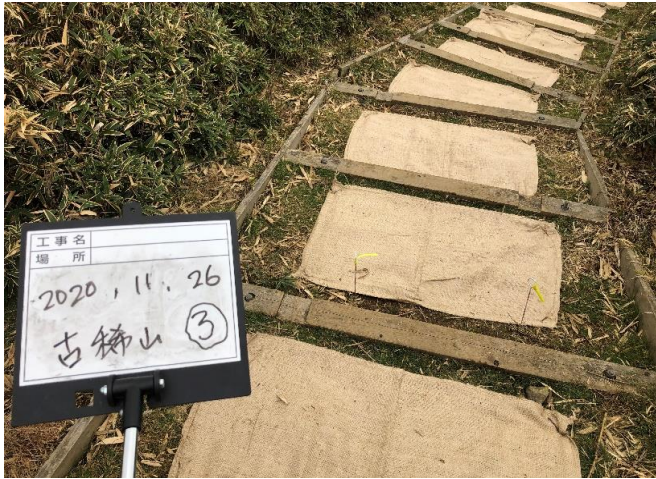
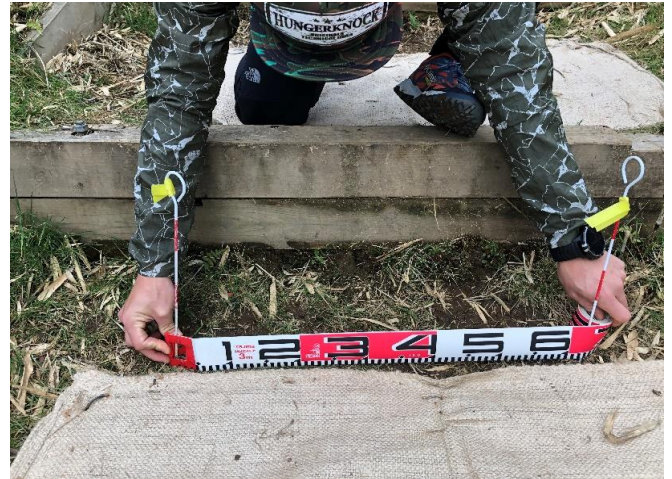
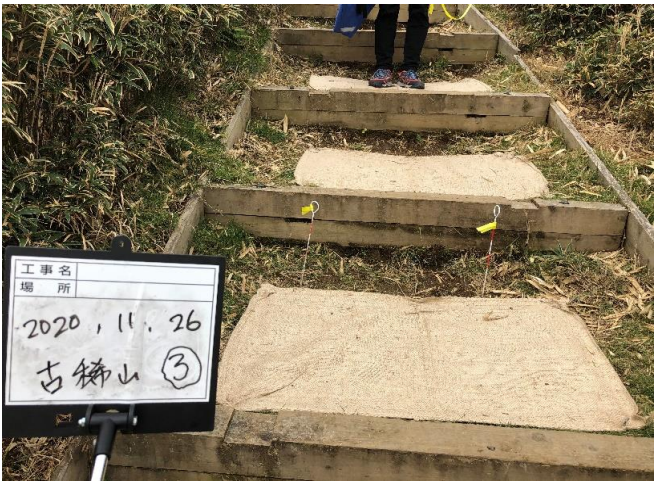
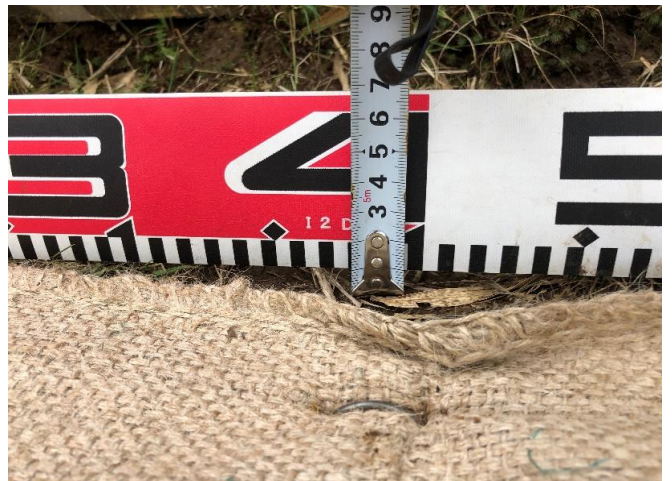
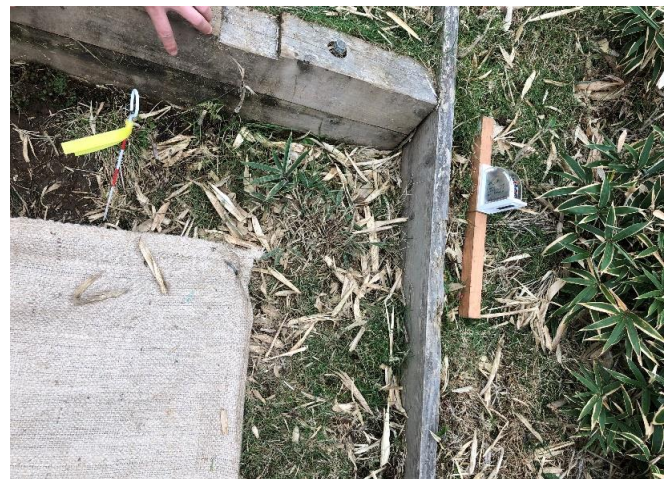
日時	2020年11月26日 14:04	天気・気温	曇り 13℃
実施者	鈴木磨美、清水駿		
エリア番号	6	自治体	伊豆市
エリア名称	古稀山	国立公園等の区分	第3種特別地域
モニタリング箇所	3 / 5		伊豆山稜線歩道
緯度	34° 56' 45.90"	幅員	63 (cm)
経度	138° 50' 17.1"	洗掘高	0.8 (cm)
標高	918.0 (m)	傾斜角度	↓ 23°
備考

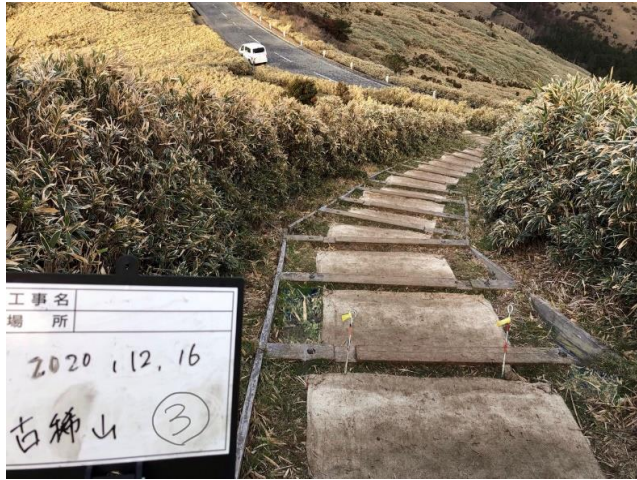
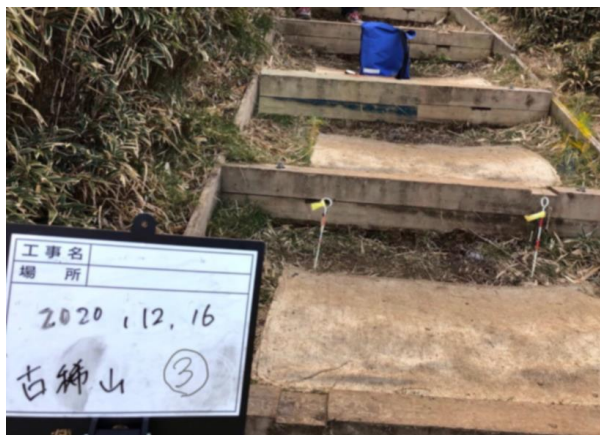
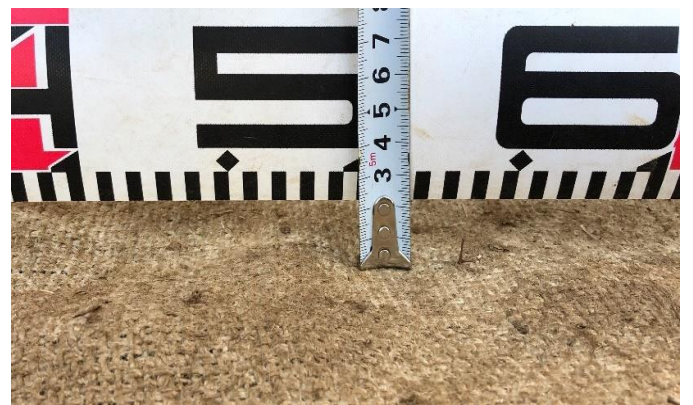
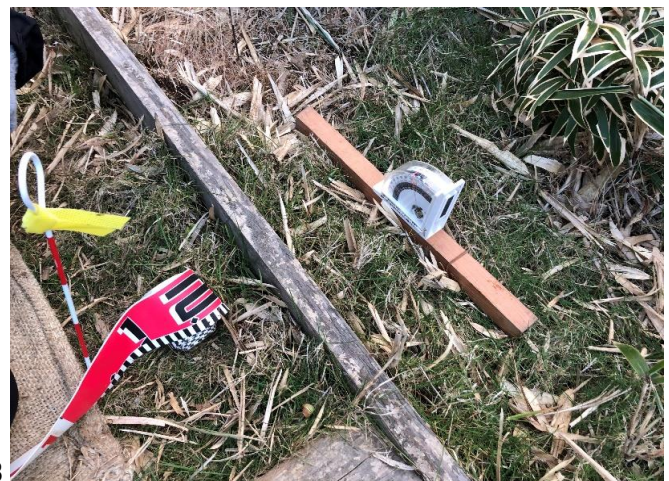
日時	2020年12月16日 15:41	天気・気温	曇り 6℃
実施者	鈴木磨美、磯崎昭浩		
エリア番号 エリア名称 モニタリング箇所	6 古稀山 3 / 5	自治体 国立公園等の区分	伊豆市 第3種特別地域 伊豆山稜線歩道
		幅員 洗掘高 傾斜角度	63 (cm) 2.3 (cm) ↓ 23°
備考	特に変化は見られなかった。

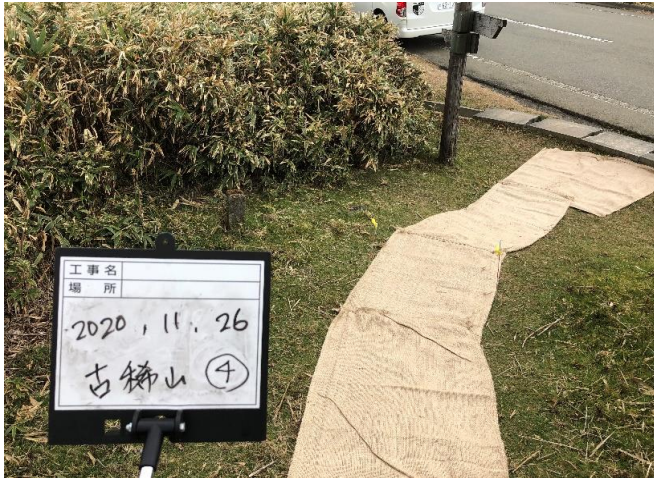
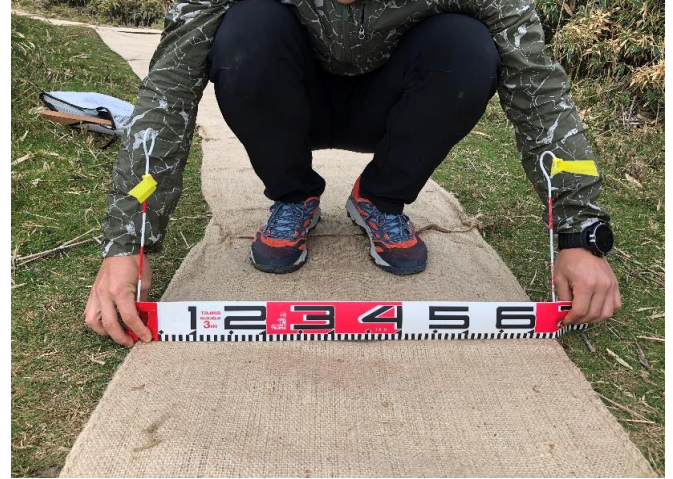
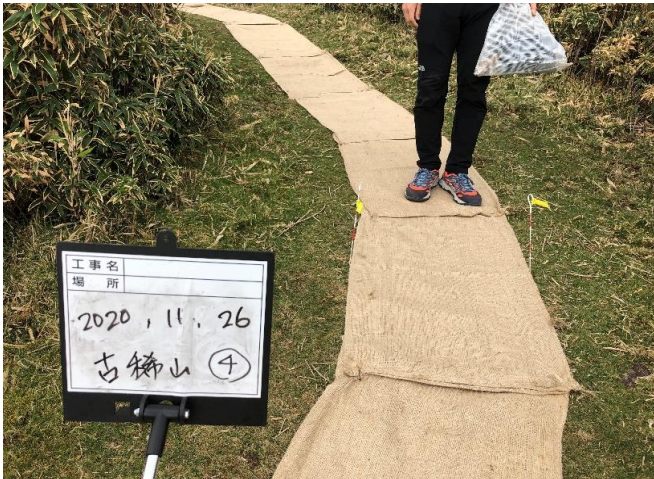
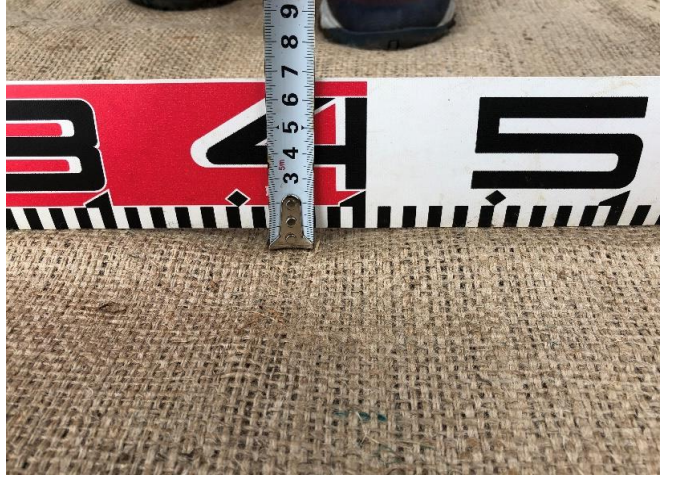
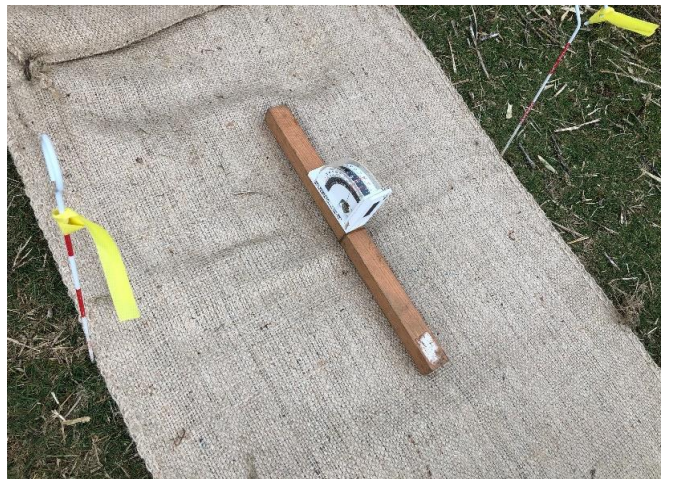
日時	2020年11月26日 14:11	天気・気温	晴れ 13℃
実施者	鈴木磨美、清水駿		
エリア番号 エリア名称 モニタリング箇所	6 古稀山 4 / 5	自治体 国立公園等の区分	伊豆市 第3種特別地域 伊豆山稜線歩道
緯度 経度 標高	34° 56' 47.40" 138° 50' 17.1" 908.0 (m)	幅員 洗掘高 傾斜角度	64 (cm) 0.4 (cm) ↓ 10°
備考

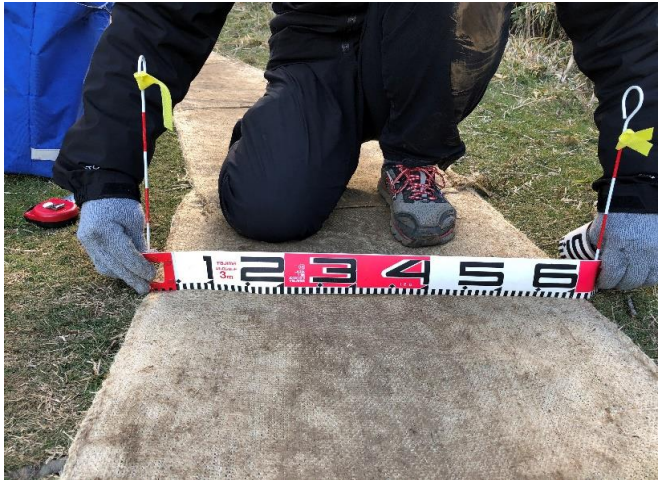
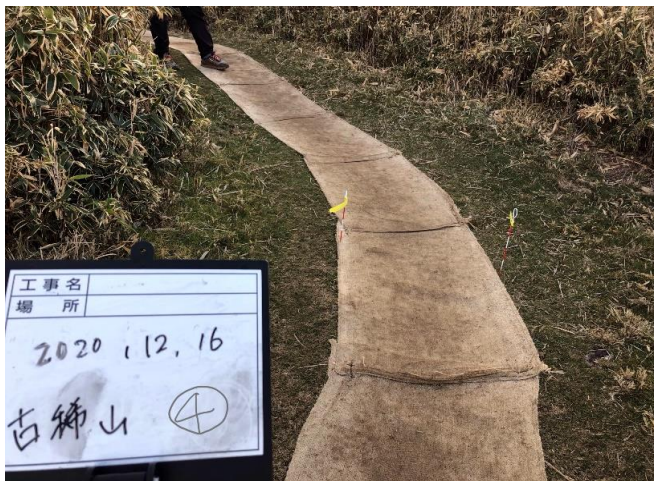
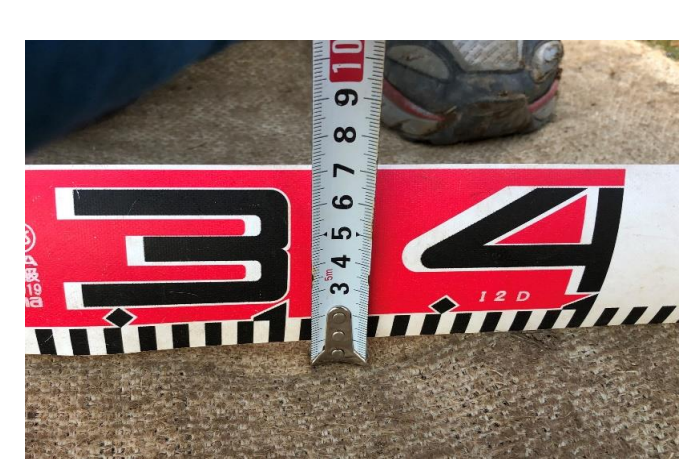
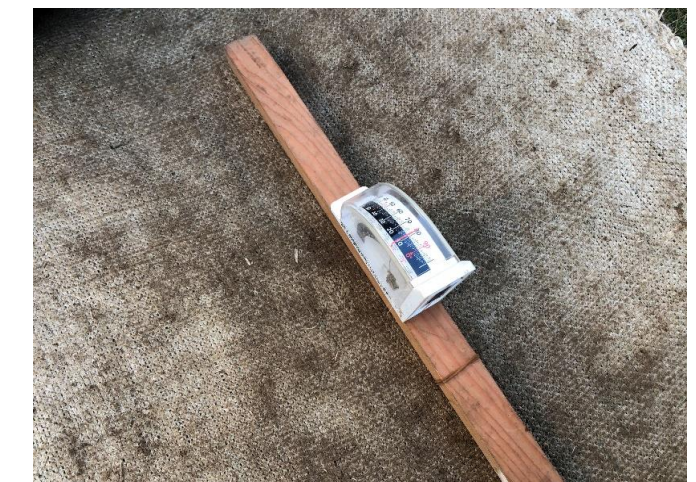
日時	2020年12月16日 15:45	天気・気温	曇り 6℃
実施者	鈴木磨美、磯崎昭浩		
エリア番号 エリア名称 モニタリング箇所	6 古稀山 4 / 5	自治体 国立公園等の区分	伊豆市 第3種特別地域 伊豆山稜線歩道
		幅員 洗掘高 傾斜角度	63 (cm) 0.3 (cm) ↓ 10°
備考	特に変化は見られなかった。

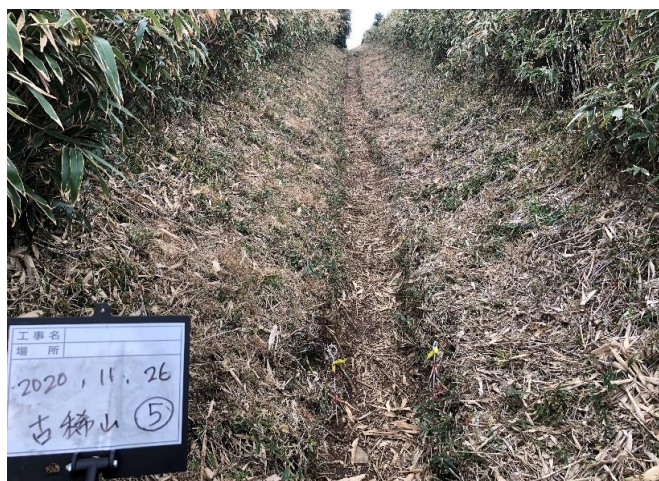
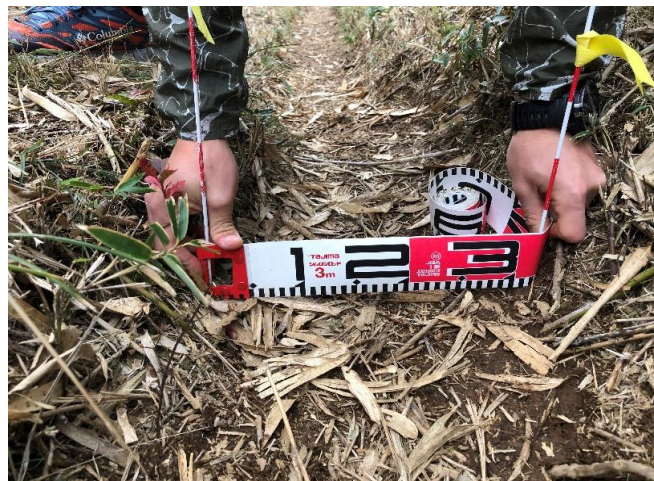
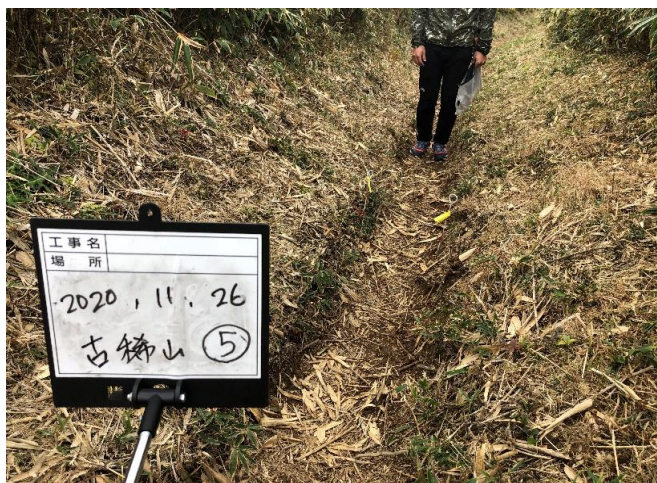
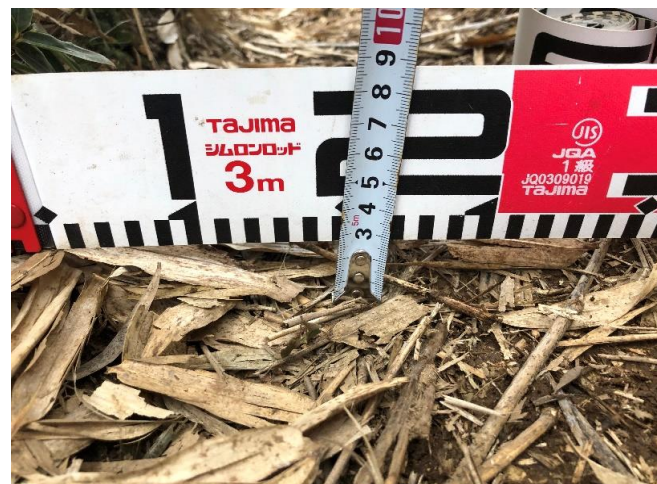
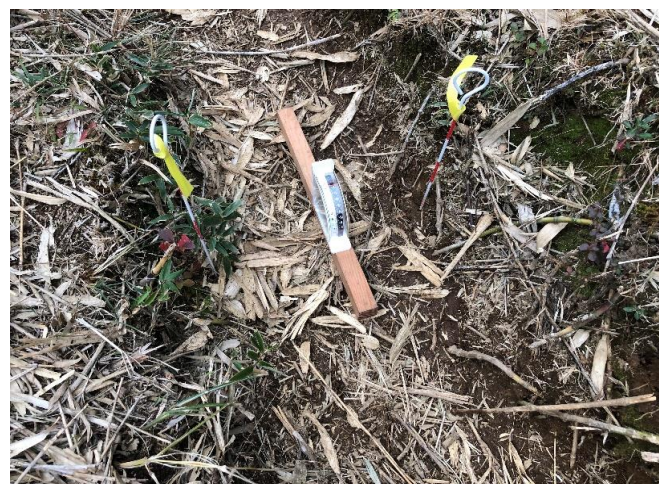
日時	2020年11月26日 14:18	天気・気温	晴れ 12℃
実施者	鈴木磨美、清水駿		
エリア番号 エリア名称 モニタリング箇所	6 古稀山 5 / 5	自治体 国立公園等の区分	伊豆市 第3種特別地域 伊豆山稜線歩道
緯度 経度 標高	34° 56' 49.60" 138° 50' 15.8" 906.0 (m)	幅員 洗掘高 傾斜角度	32 (cm) 3.0 (cm) ↑ 10°
備考

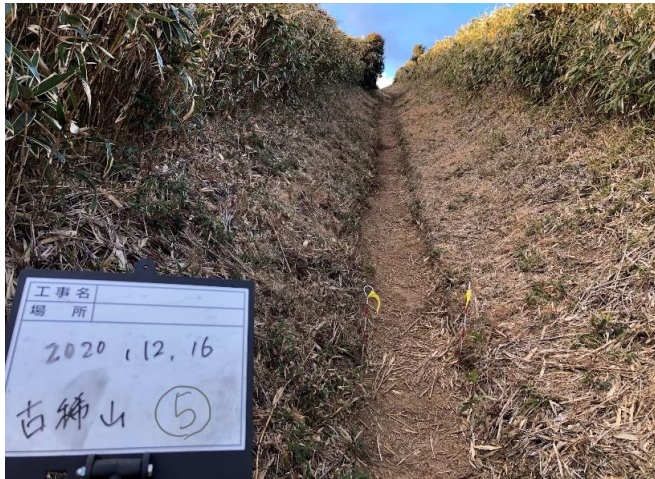
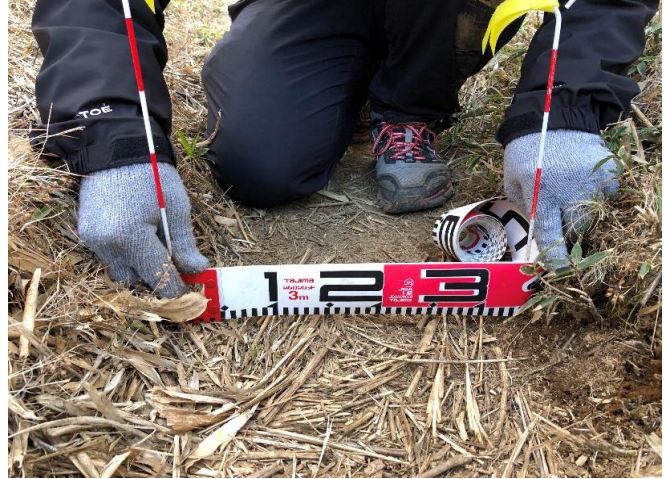
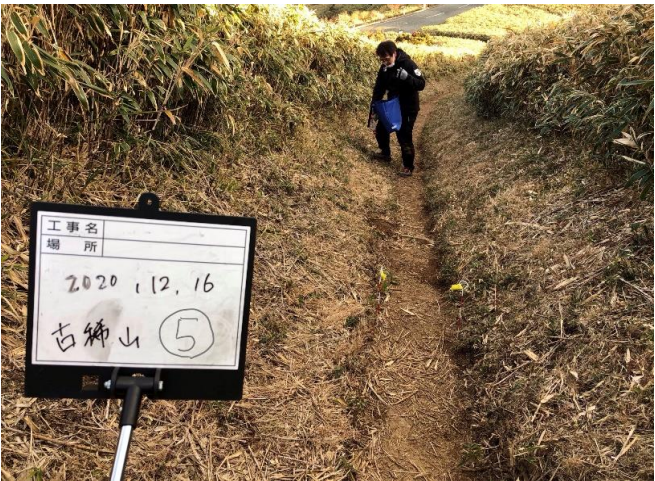
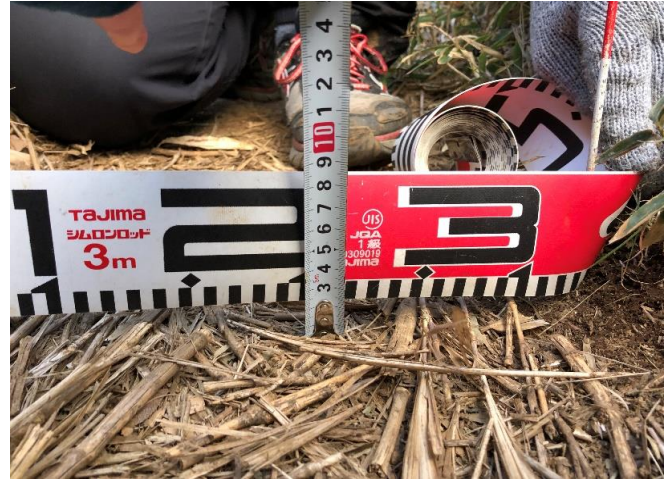
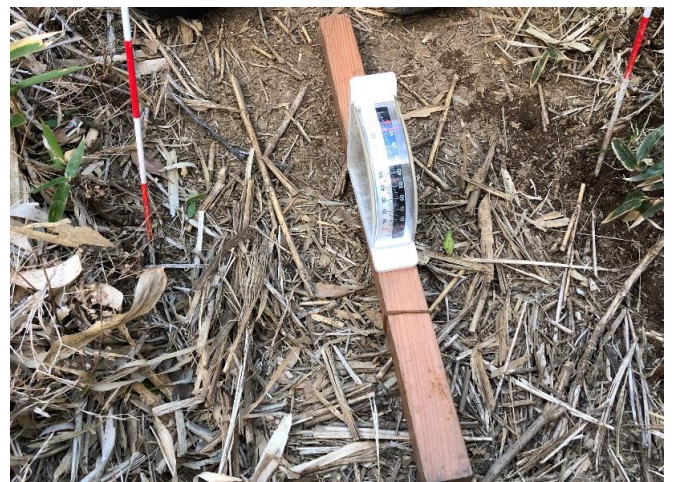
日時	2020年12月16日 15:49	天気・気温	曇り 6℃
実施者	鈴木磨美、磯崎昭浩		
エリア番号 エリア名称 モニタリング箇所	6 古稀山 5 / 5	自治体 国立公園等の区分	伊豆市 第3種特別地域 伊豆山稜線歩道
		幅員 洗掘高 傾斜角度	35 (cm) 2.4 (cm) 4°
備考	特に変化は見られなかった。

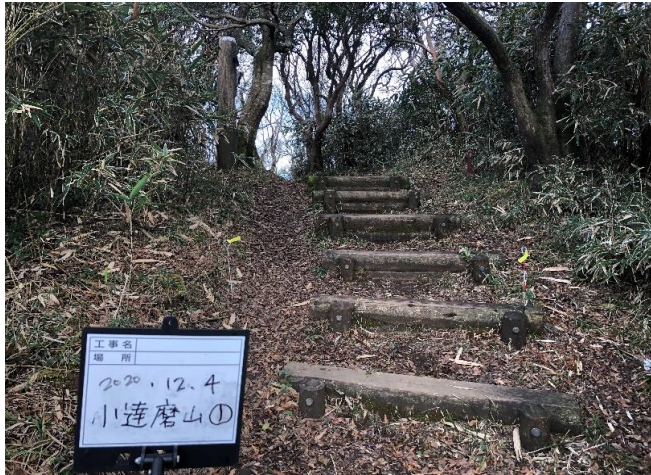
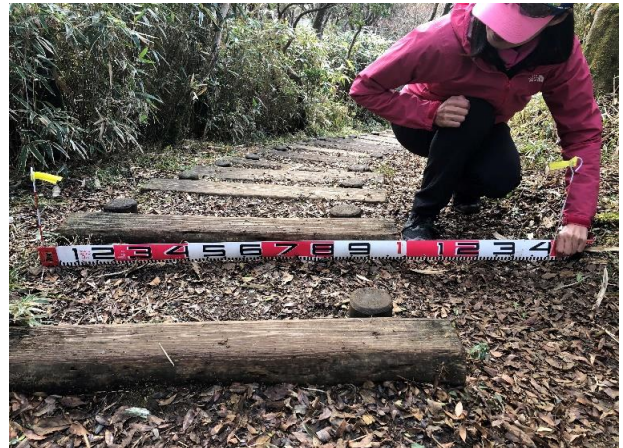
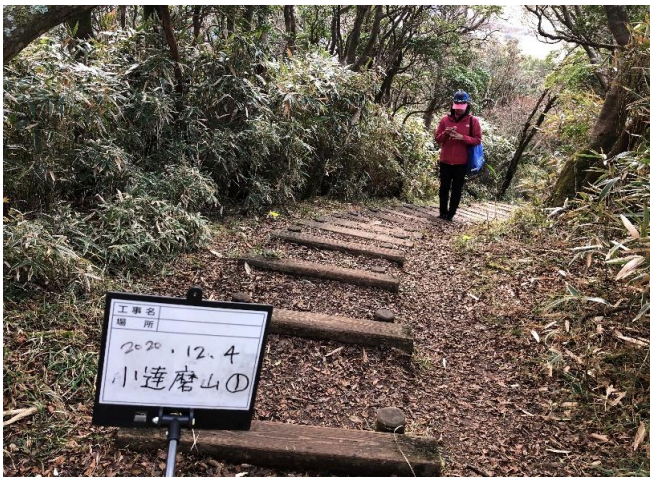
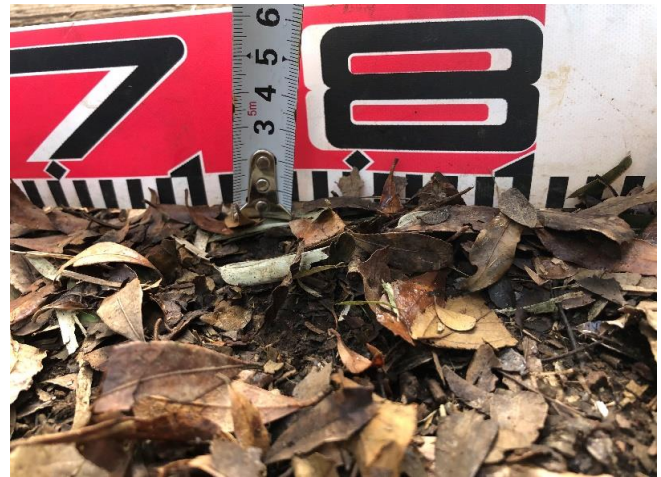
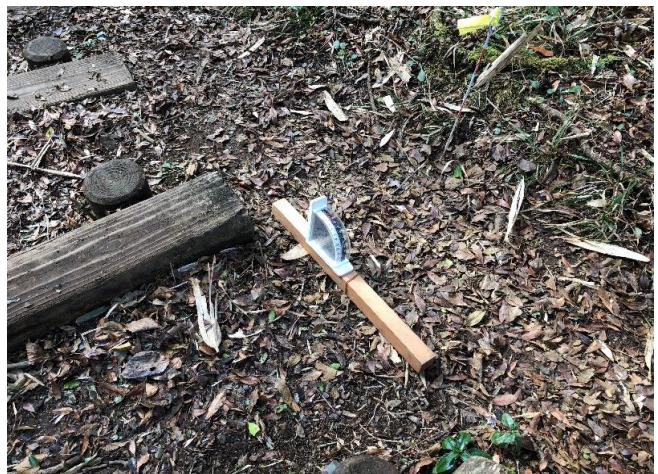
日時	2020年12月04日 10:21	天気・気温	晴れ 7℃
実施者	鈴木磨美、鈴木雅子		
エリア番号	7	自治体	伊豆市
エリア名称	小達磨山	国立公園等の区分	第3種特別地域
モニタリング箇所	1 / 5		伊豆山稜線歩道
緯度	34° 57' 51.20"	幅員	140 (cm)
経度	138° 50' 18.4"	洗掘高	0.1 (cm)
標高	892.0 (m)	傾斜角度	↑ 13°
備考

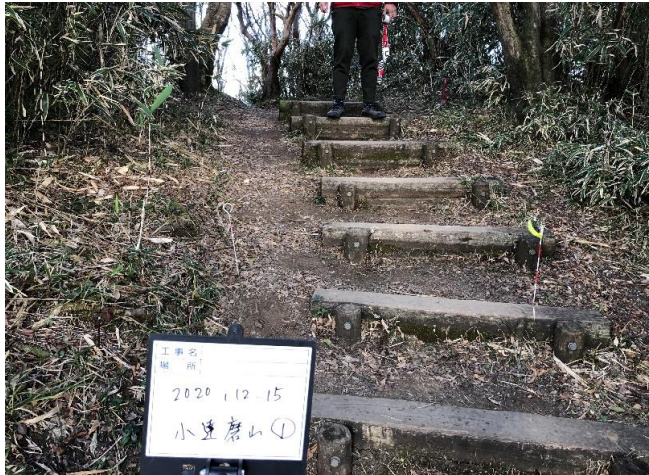
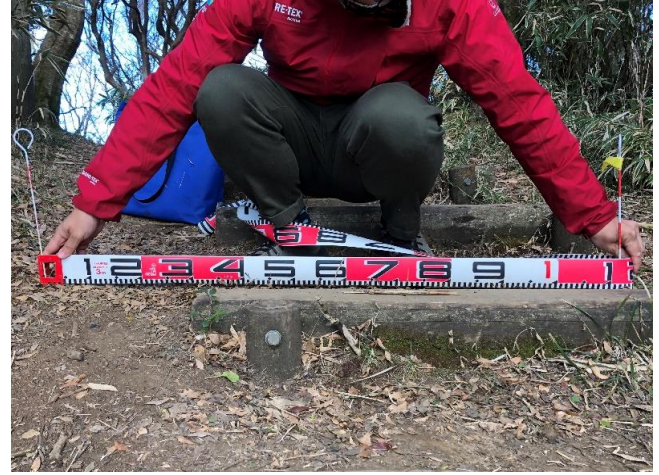
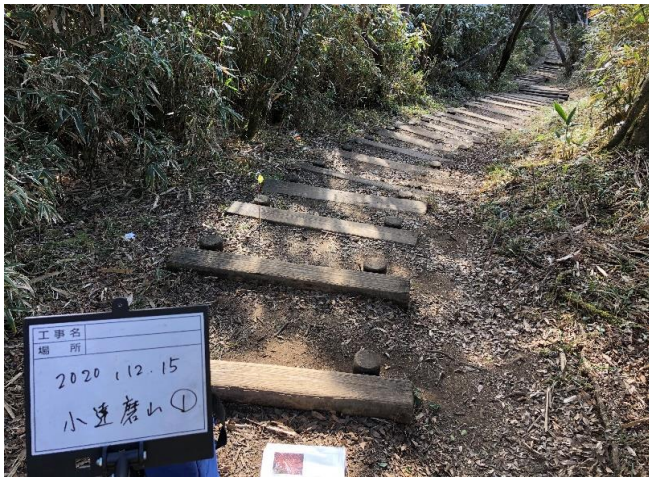
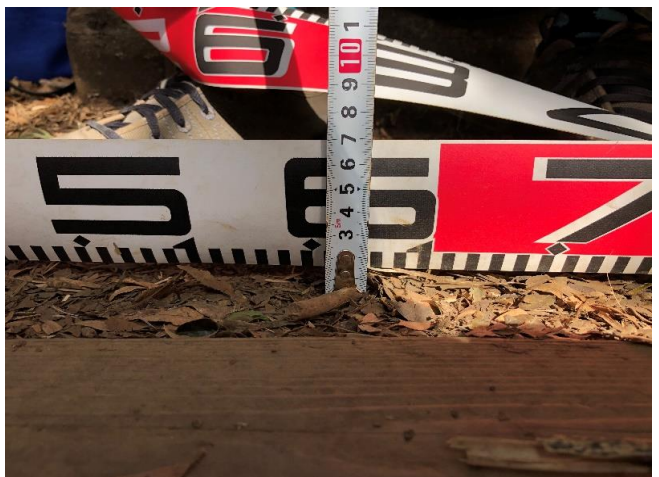
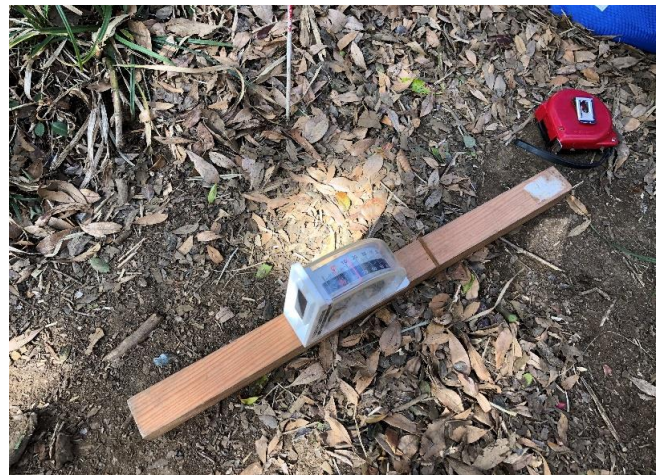
日時	2020年12月15日 10:52	天気・気温	晴れ 1℃
実施者	鈴木磨美、千葉達雄		
エリア番号 エリア名称 モニタリング箇所	7 小達磨山 1 / 5	自治体 国立公園等の区分	伊豆市 第3種特別地域 伊豆山稜線歩道
		幅員 洗掘高 傾斜角度	112 (cm) 0.3 (cm) ↑ 11°
備考	踏み跡によりトレイルは顕わになったが、予想よりも植生の内側であった。

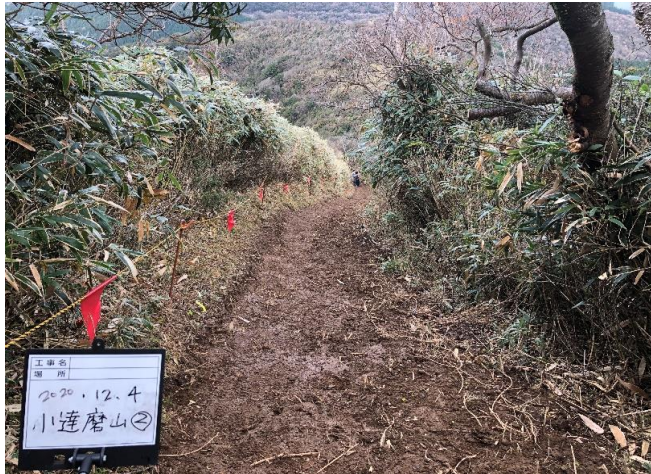
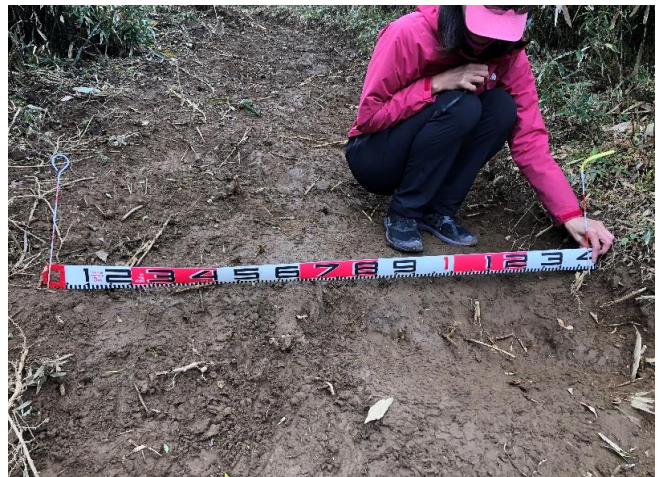
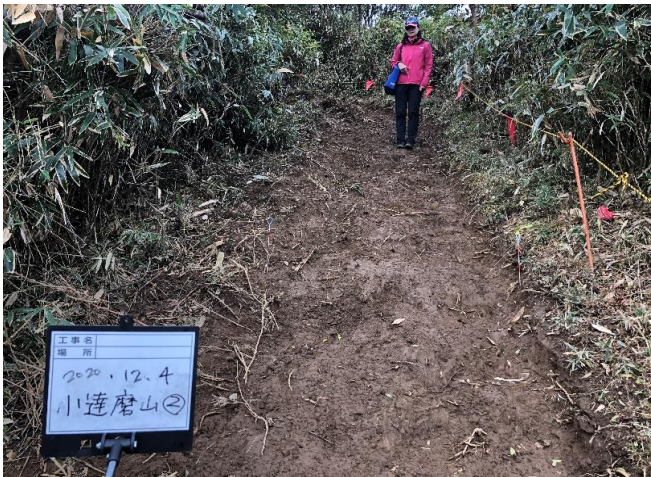
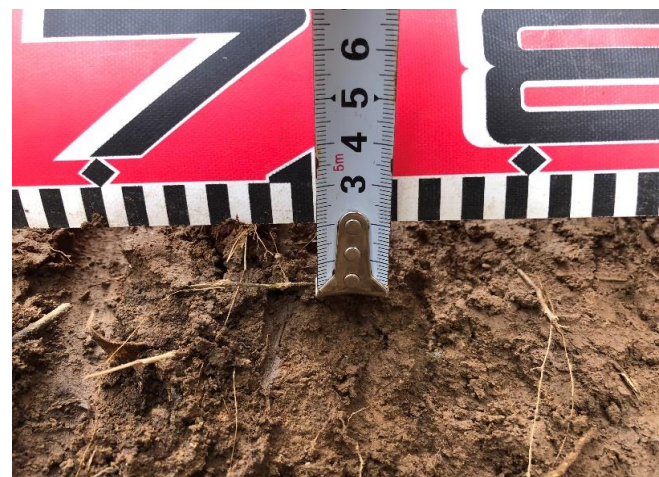
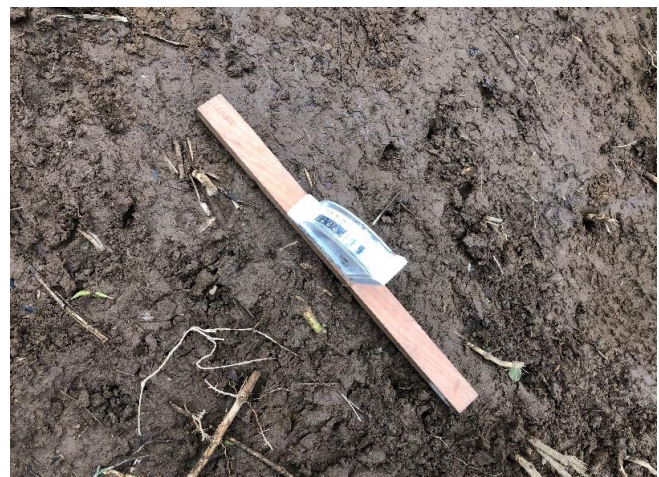
日時	2020年12月04日 10:30	天気・気温	晴れ 7℃
実施者	鈴木磨美、鈴木雅子		
エリア番号	7	自治体	伊豆市
エリア名称	小達磨山	国立公園等の区分	第3種特別地域
モニタリング箇所	2 / 5		伊豆山稜線歩道
緯度	34° 57' 54.10"	幅員	138 (cm)
経度	138° 50' 15.5"	洗掘高	2.0 (cm)
標高	858.0 (m)	傾斜角度	↓ 26°
備考	2019は*の写真のように木段が設置されていたが、整備作業が入っていたため木段は撤去されていた。

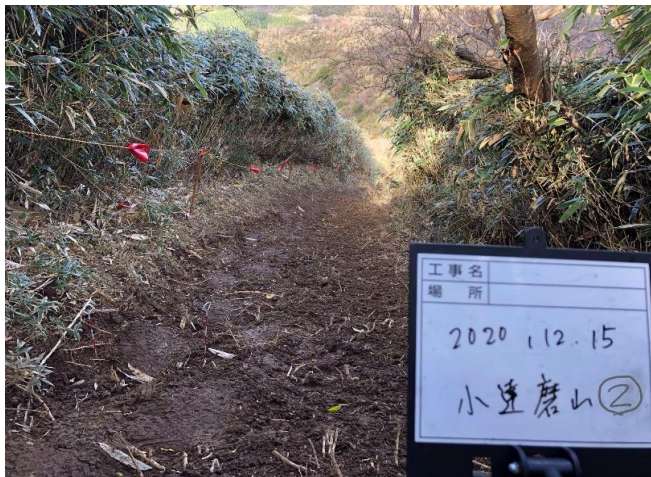
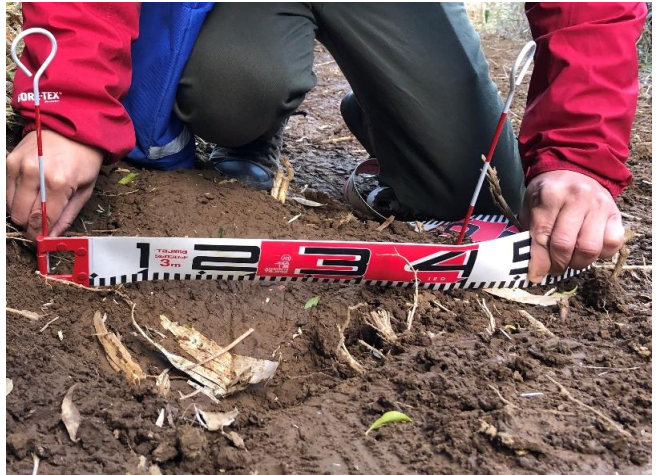
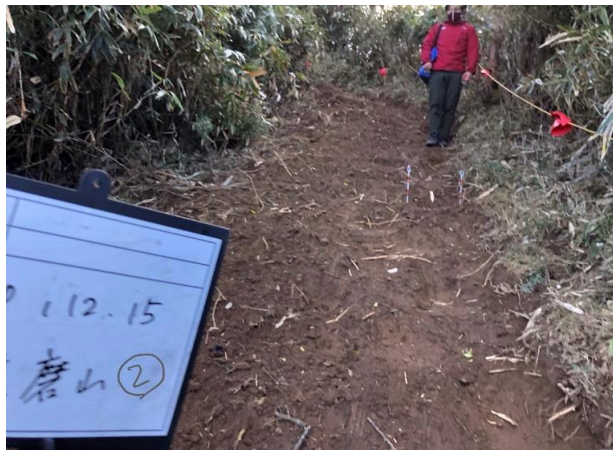
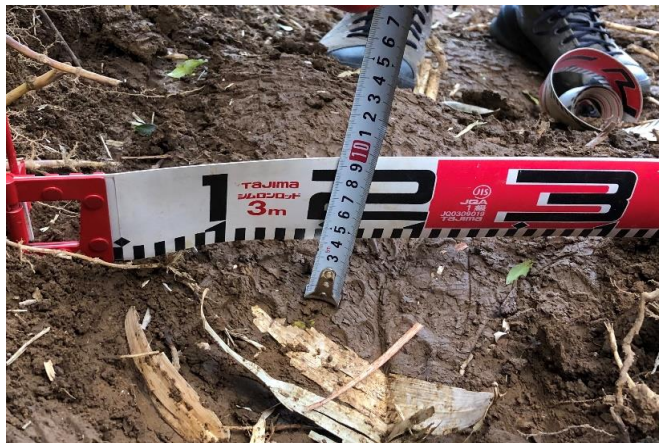
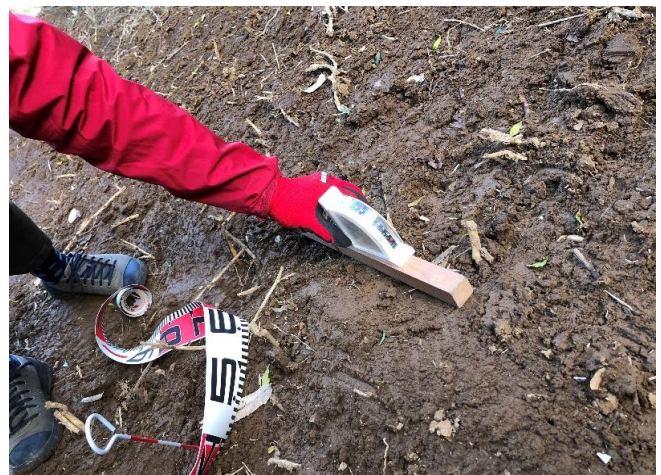
日時	2020年12月15日 11:01	天気・気温	晴れ 2℃
実施者	鈴木磨美、千葉達雄		
エリア番号 エリア名称 モニタリング箇所	7 小達磨山 2 / 5	自治体 国立公園等の区分	伊豆市 第3種特別地域 伊豆山稜線歩道
		幅員 洗掘高 傾斜角度	39 (cm) 3.8 (cm) ↓ 29°
備考	大会直後も整備作業が行われていたため、大会の影響があったかは正しく判断できなかった。

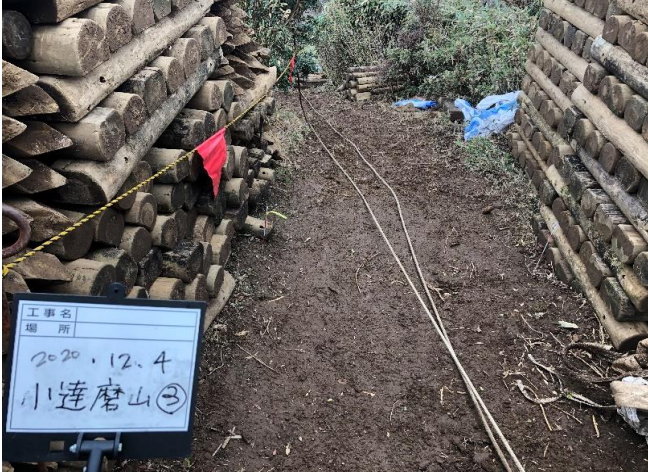
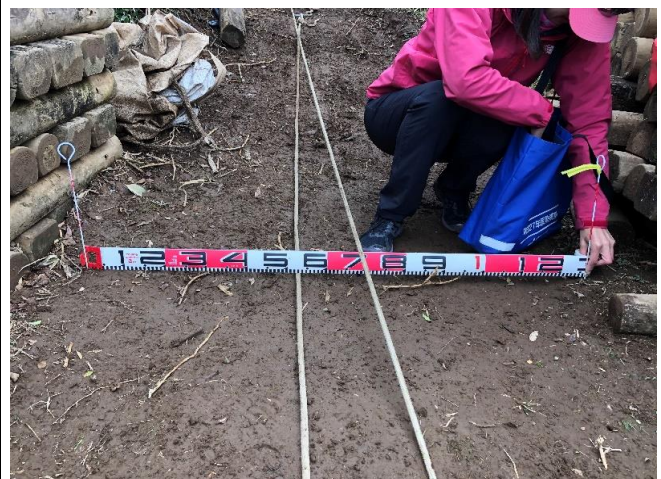
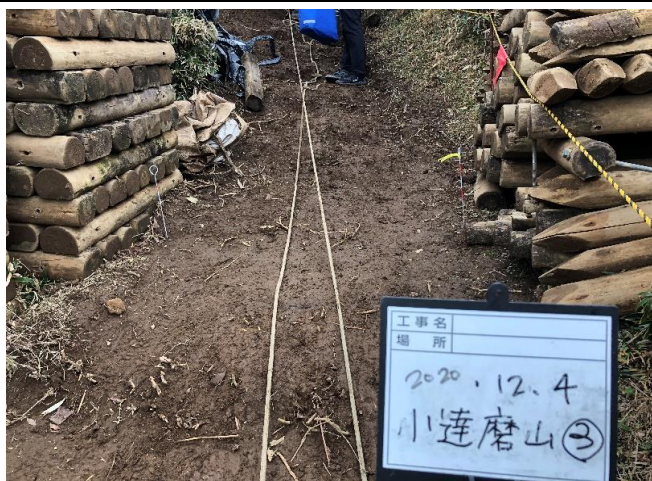
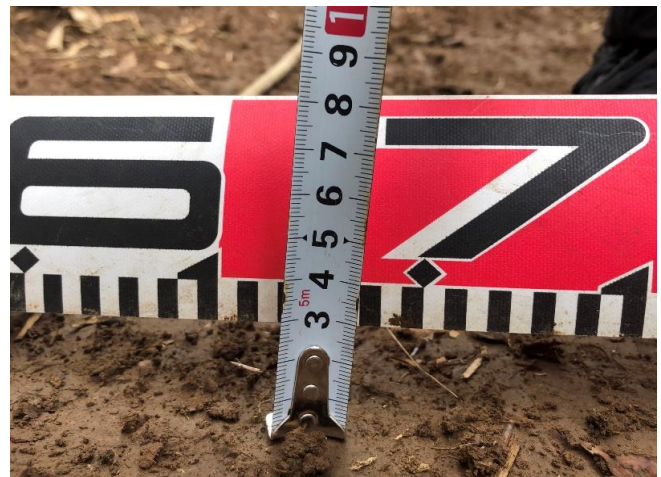
日時	2020年12月04日 10:38	天気・気温	晴れ 7℃
実施者	鈴木磨美、鈴木雅子		
エリア番号	7	自治体	伊豆市
エリア名称	小達磨山	国立公園等の区分	第3種特別地域
モニタリング箇所	3 / 5		伊豆山稜線歩道
緯度	34° 57' 55.50"	幅員	132 (cm)
経度	138° 50' 15.1"	洗掘高	3.0 (cm)
標高	841.0 (m)	傾斜角度	↓ 8°
備考	2019は*の写真のように木段が設置されていたが、整備作業が入っていたため木段は撤去されていた。

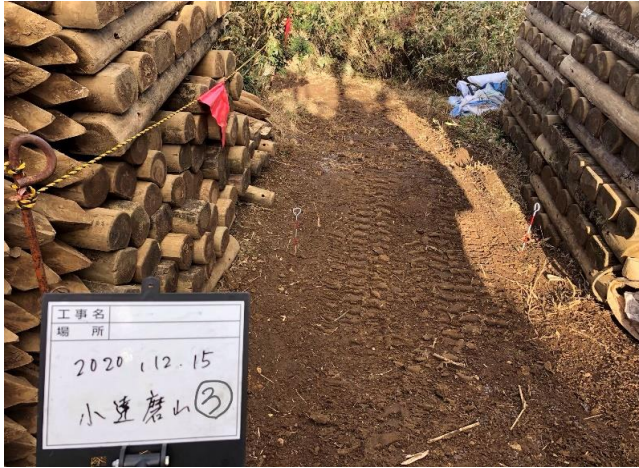
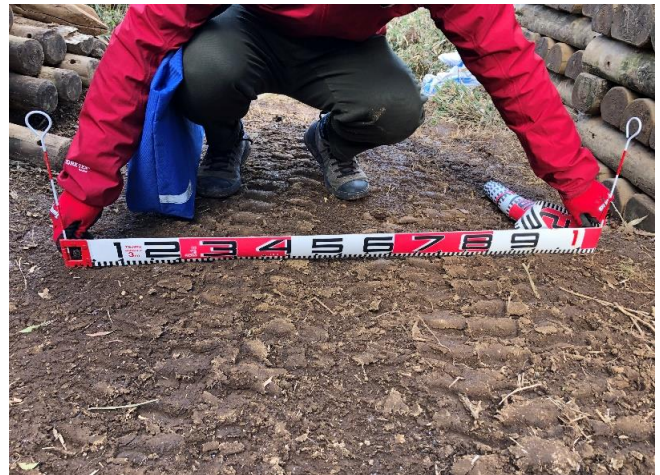
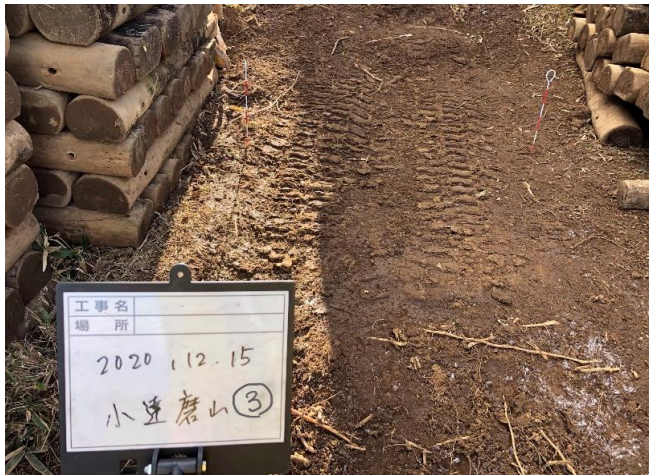
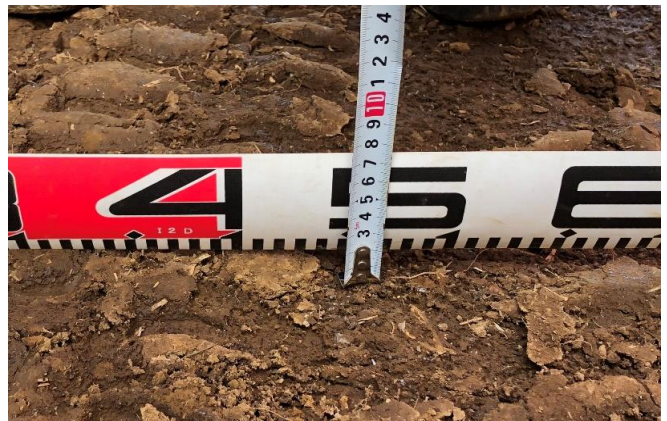
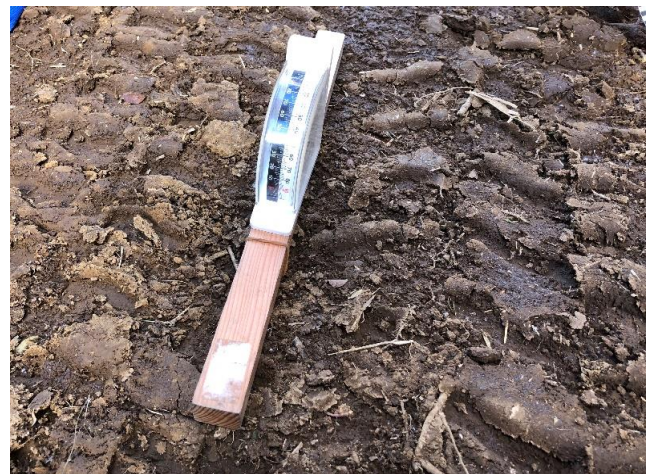
日時	2020年12月15日 11:06	天気・気温	晴れ 2℃
実施者	鈴木磨美、千葉達雄		
エリア番号 エリア名称 モニタリング箇所	7 小達磨山 3 / 5	自治体 国立公園等の区分	伊豆市 第3種特別地域 伊豆山稜線歩道
		幅員 洗掘高 傾斜角度	105 (cm) 2.0 (cm) ↓ 10°
備考	大会直後も整備作業が行われていたため、大会の影響があったかは正しく判断できなかった。

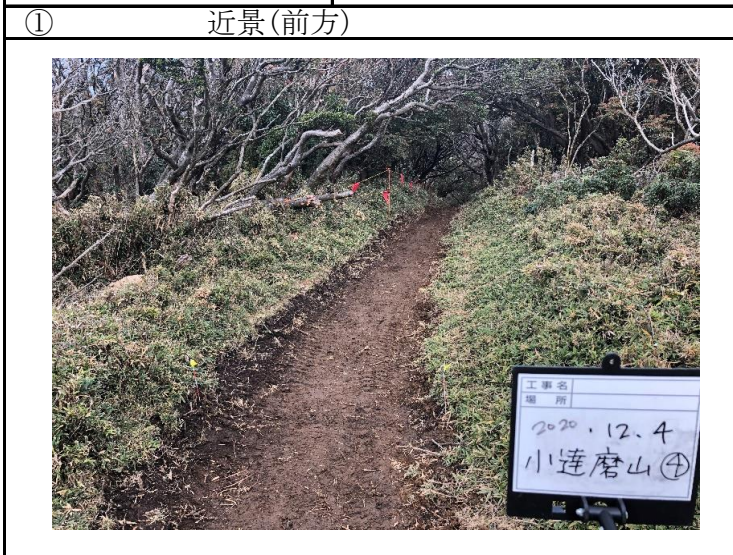
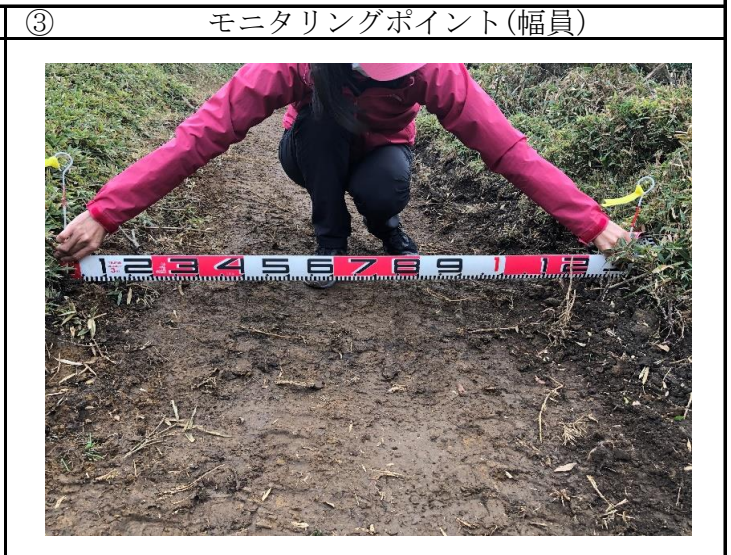
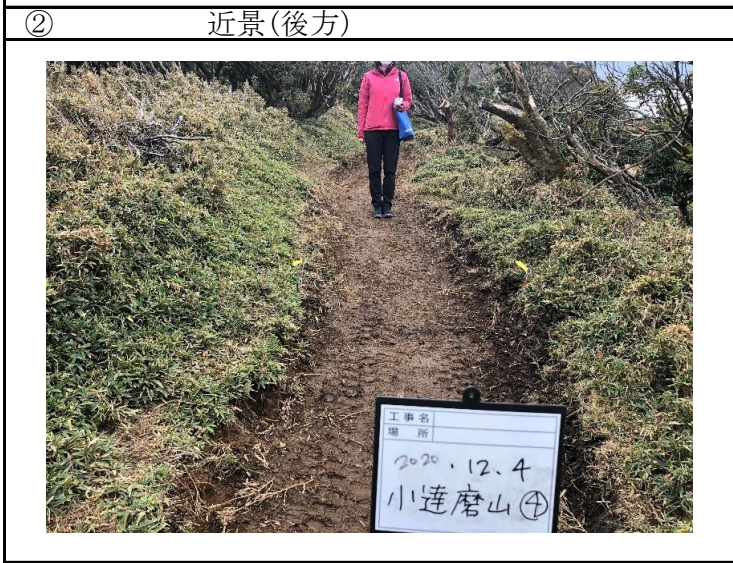
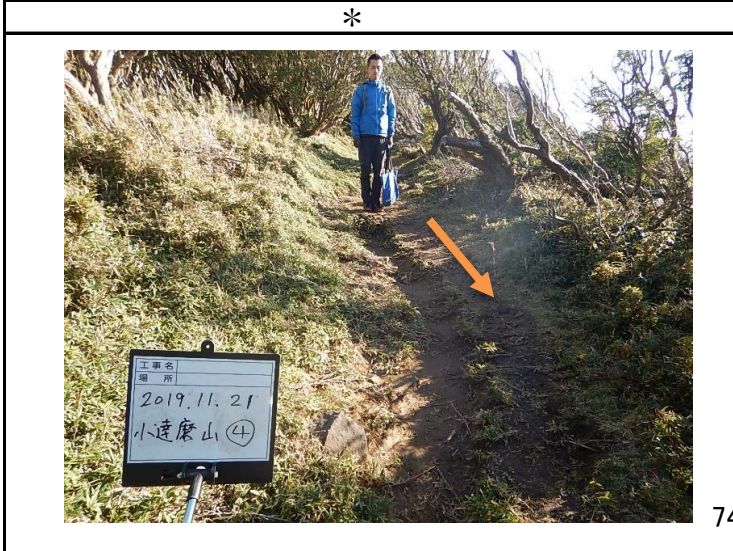
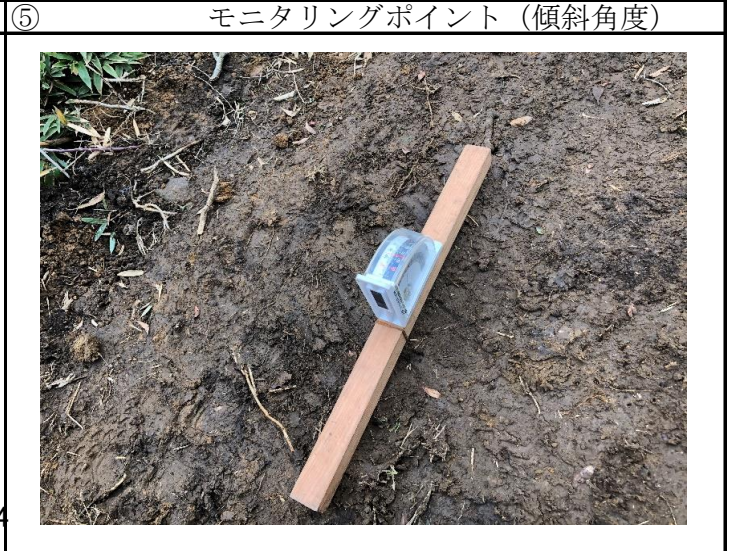
日時	2020年12月04日 9:45	天気・気温	曇り 10℃
実施者	鈴木磨美、鈴木雅子		
エリア番号	7	自治体	伊豆市
エリア名称	小達磨山	国立公園等の区分	第3種特別地域
モニタリング箇所	4 / 5		伊豆山稜線歩道
緯度	34° 58' 3.80"	幅員	128 (cm)
経度	138° 50' 12.5"	洗掘高	10.7 (cm)
標高	803.0 (m)	傾斜角度	↓ 12°
備考	2019までは*の写真のように、矢印をコースとしていたが複線化が見られた。

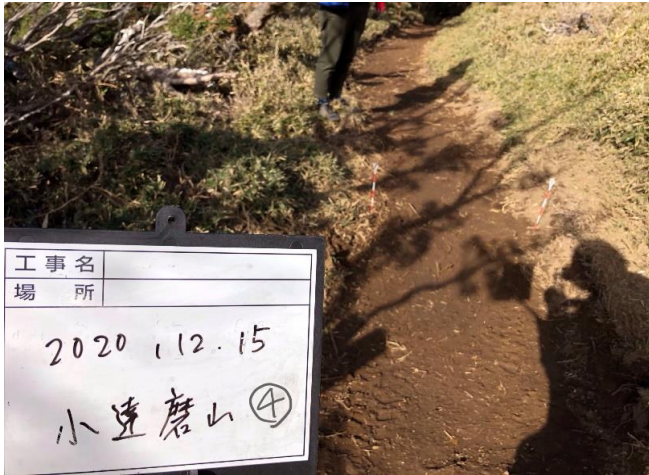
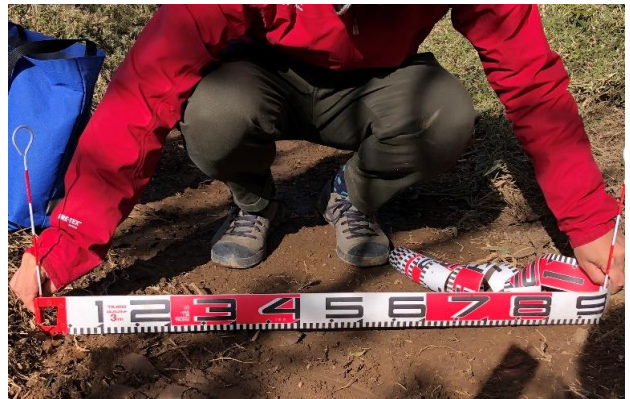
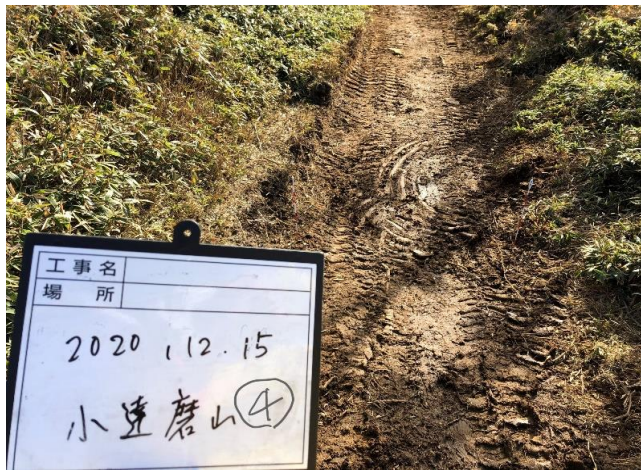
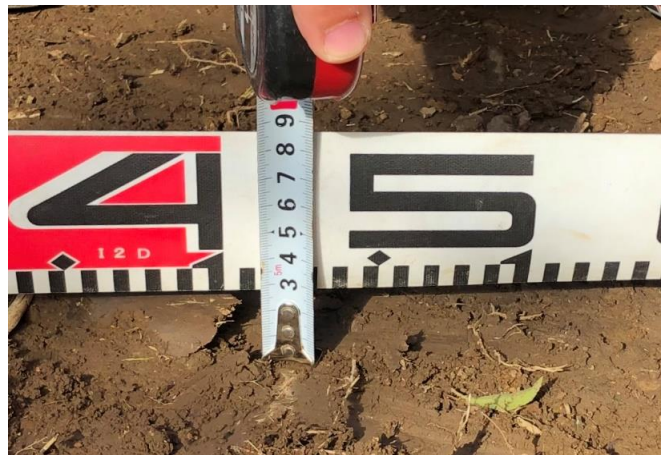
日時	2020年12月15日 11:38	天気・気温	晴れ 2℃
実施者	鈴木磨美、千葉達雄		
エリア番号 エリア名称 モニタリング箇所	7 小達磨山 4 / 5	自治体 国立公園等の区分	伊豆市 第3種特別地域 伊豆山稜線歩道
		幅員 洗掘高 傾斜角度	90 (cm) 3.2 (cm) ↓ 2°
備考	大会直後も整備作業が行われていたため、大会の影響があったかは正しく判断できなかった。
