# 伊豆トレイルジャーニー2020 モニタリング報告書

2021年02月18日

1. 大会名 IZU TRAIL Journey 2020 (和文表記：伊豆トレイルジャーニー 2020)

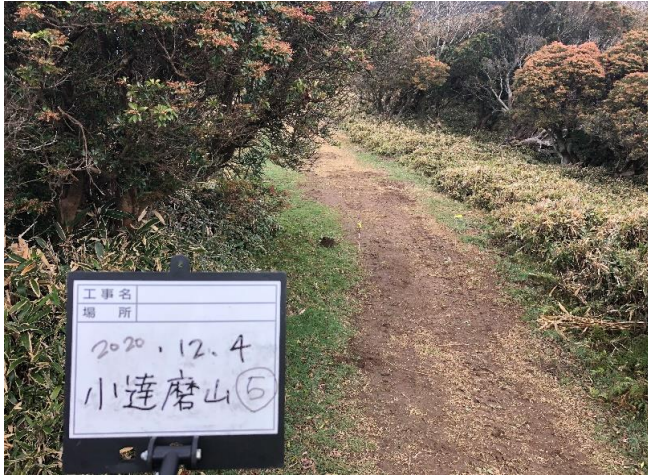
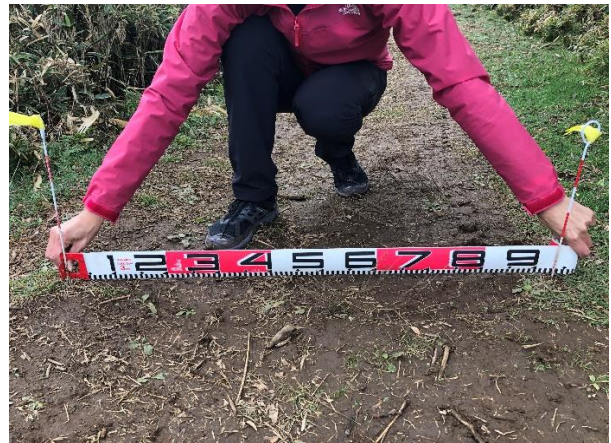
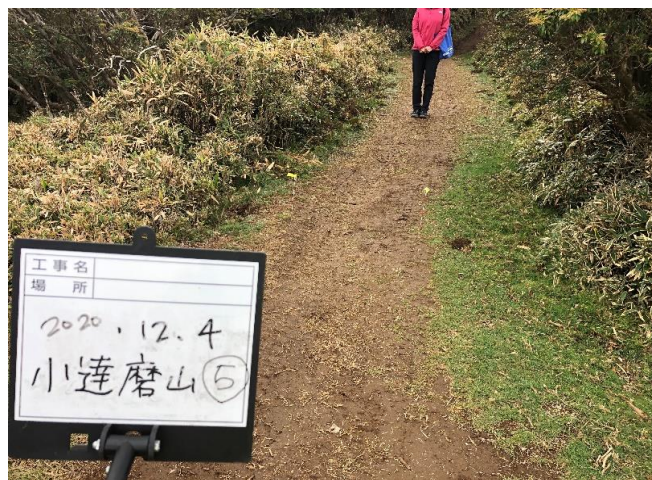
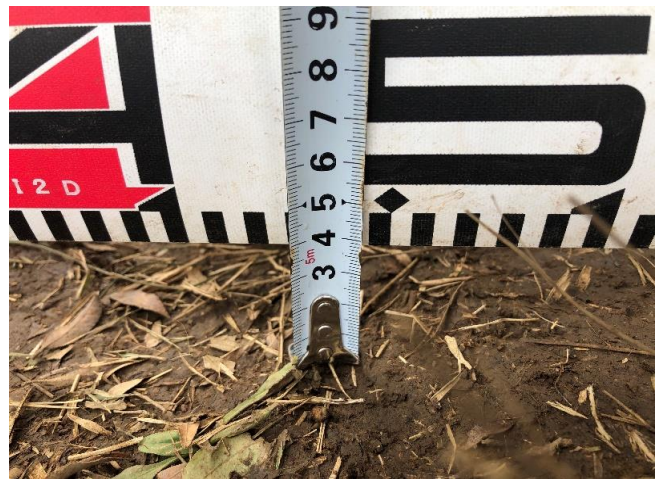
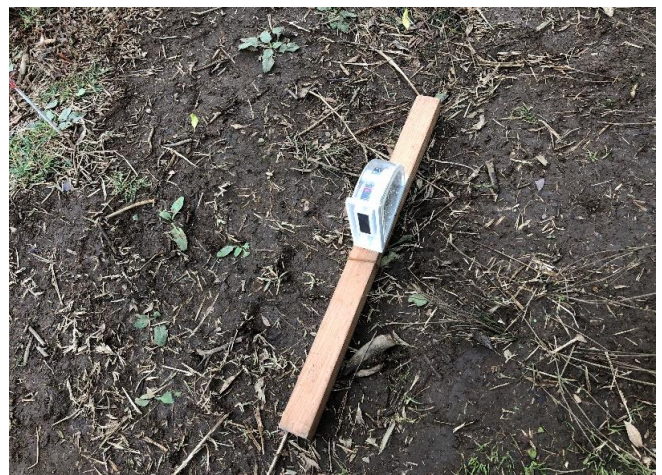
伊豆トレイルジャーニー2020 自然環境モニタリング調査票  
事前調査

日時	2020年12月04日 9:56	天気・気温	晴れ 7℃
実施者	鈴木磨美、鈴木雅子		
エリア番号	7	自治体	伊豆市
エリア名称	小達磨山	国立公園等の区分	第3種特別地域
モニタリング箇所	5 / 5		伊豆山稜線歩道
緯度	34° 58' 12.60"	幅員	93 (cm)
経度	138° 50' 10.6"	洗掘高	3.8 (cm)
標高	753.0 (m)	傾斜角度	↓ 1°
備考

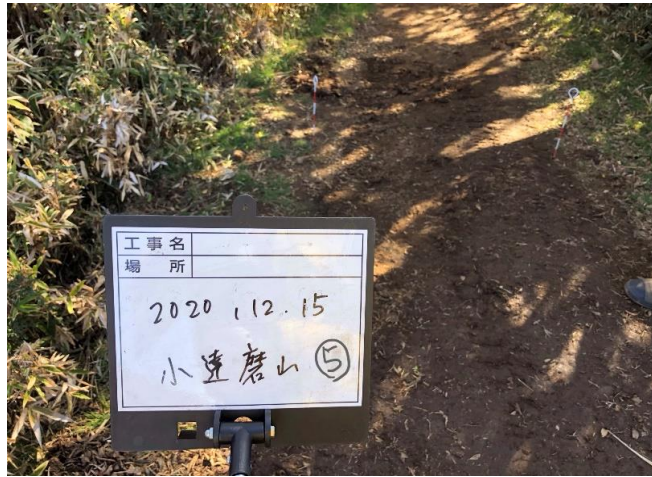
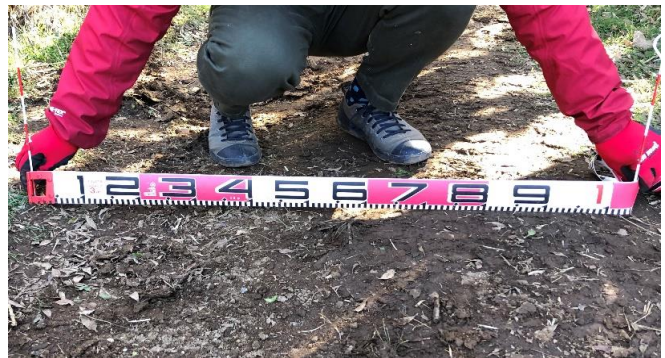
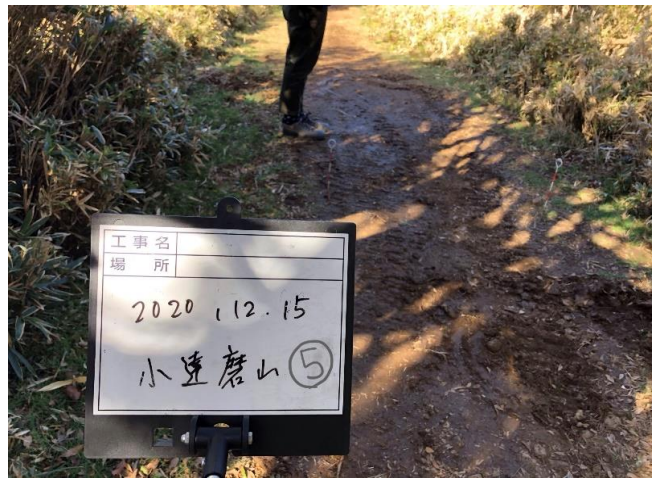
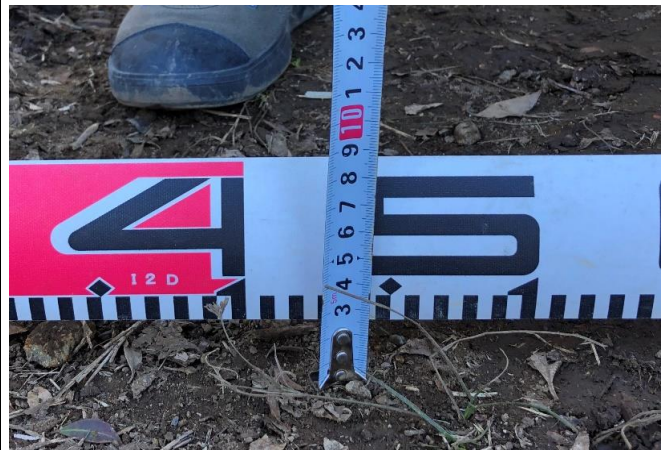
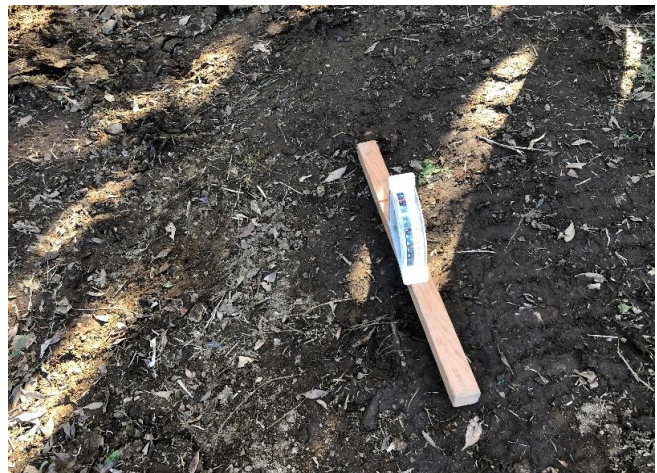
伊豆トレイルジャーニー2020 自然環境モニタリング調査票  
事後調査

日時	2020年12月15日 11:30	天気・気温	晴れ 2℃
実施者	鈴木磨美、千葉達雄		
エリア番号 エリア名称 モニタリング箇所	7 小達磨山 5 / 5	自治体 国立公園等の区分	伊豆市 第3種特別地域 伊豆山稜線歩道
		幅員 洗掘高 傾斜角度	90 (cm) 3.2 (cm) ↓ 2°
備考	特に変化は見られなかった。

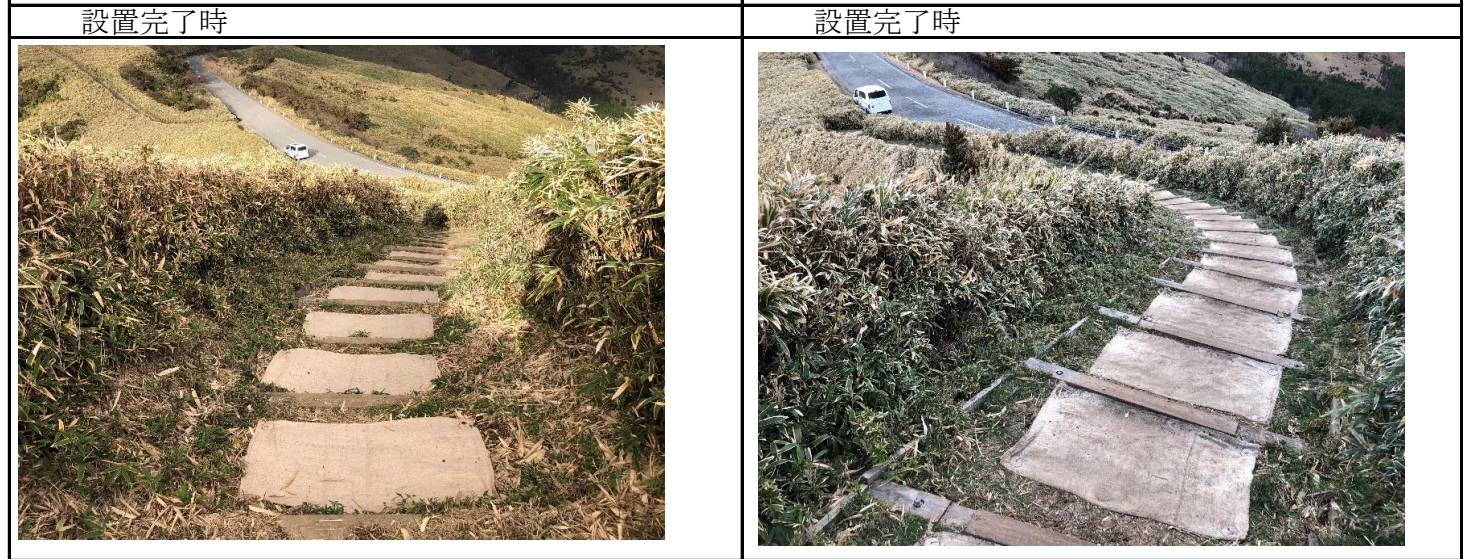
伊豆トレイルジャーニー2020 歩道の養生対策  
設置の状況

設置日	2020年11月26日	天気	晴れ
実施者	鈴木磨美、清水駿		
実施場所	古稀山 山頂からの木段設置下り斜面	自治体 国立公園等の区分	伊豆市 第3種特別地域 伊豆山稜線歩道
養生内容	霜柱の発生を抑えるため、麻袋を設置した。 長さ約80mの下り斜面に幅60cmの麻袋を1列に設置。 使用資材： 麻袋80枚 設置用ピン250本		
備考	2019年は11月13日に設置。

確認日	2020年12月16日	天気	晴れ
実施者	鈴木磨美		
実施場所	古稀山 山頂からの木段設置下り斜面	自治体 国立公園等の区分	伊豆市 第3種特別地域 伊豆山稜線歩道
大会後の状況	麻袋外への踏み後は確認されなかった。 雪、霜柱の影響は確認されなかった。 植生への影響は確認されなかった。		
撤去について	麻袋の撤去は2021年3月以降予定。 (去年は3月12日に実施)

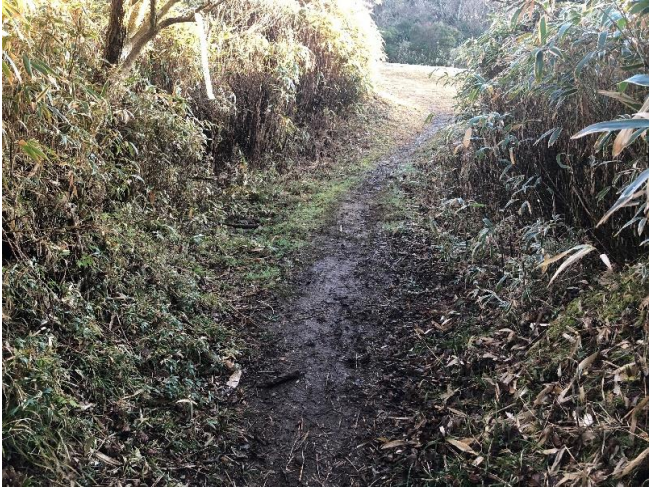
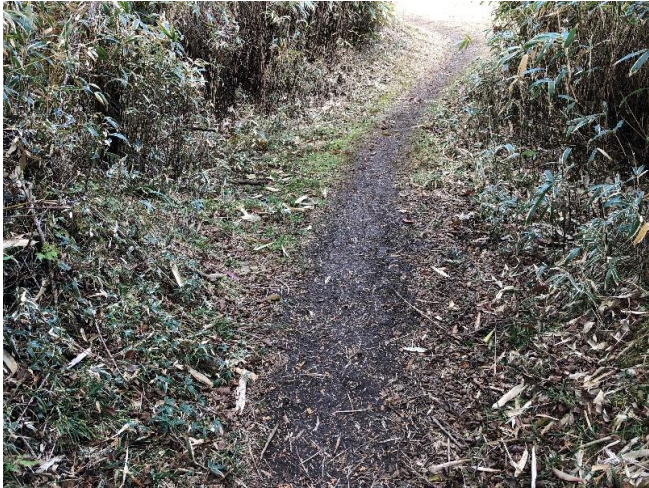
伊豆トレイルジャーニー2020 歩道の養生対策

実施日	2020年12月13日、14日	天気	晴れ
実施者	鈴木磨美		
実施場所	伽藍山 山頂看板手前20mのぬかるみが 発生している場所およびその周辺。	自治体 国立公園等の区分	伊豆市 第3種特別地域 伊豆山稜線歩道
養生内容	大会当日の確認で歩道面が固かったので、実施せず。 大会後の確認で、影響は見られなかった。		
備考	2017年大会で対策をした場所の周辺にて歩道面の凸凹化が確認された。 発生した凸凹は実行委員会で原状回復作業を実施した。		
大会前（12月13日）

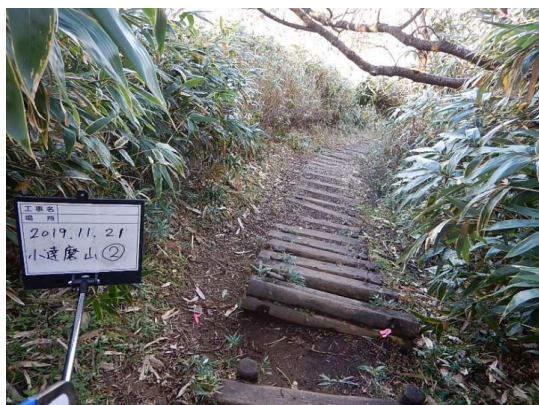
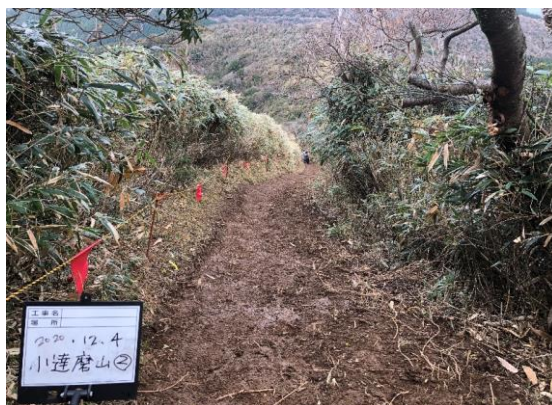
大会後 (12月14日)

実施日	2020年12月13日、14日	天気	晴れ
実施者	鈴木磨美		
実施場所	小達磨山 59km地点付近	自治体 国立公園等の区分	伊豆市 第3種特別地域 伊豆山稜線歩道
養生内容	大会の当日の確認で歩道面が固かったので、実施せず。 大会後の確認を行ったが、すでに土木工事作業が入っており、大会の影響は確認できなかった。		
備考			
大会前 (12月13日)

- ・麻袋は霜柱の発生を抑えるなど、歩道面の保護に一定の効果があることが確認されている。  
今後もこの活動は継続していきたい。また冬季期間中設置をし、撤去後の状態を継続的に調査していきたい。  
霜柱の発生にともなう芝生の荒れを防止するためであるが、ランナーがトレイルを踏み外さないよう促すガイドの役割にもなっている。
- ・事前のスノコでの養生に関しては大会前日までの天候も影響を受けるので継続して観察し、実施していきたい。  
小達磨山に関しては今年は整備作業が入っているので、次回以降は整備完了後の様子を見て実施するか考えていきたい。
- ・小達磨山エリア7では、木段の整備が入っていたため大会の影響があったか判断が難しかった。  
木段が整備されることで今までと違った影響もあると考えられるので、今後も継続して調査していきたい。
